# Der UCS M5 Blade-DIMM-Populationsaufkleber passt nicht zur Dokumentation

Dieses Dokument beschreibt ein Problem mit einem alten UCS M5 Blade-DIMM-Populationsaufkleber, der die aktuelle Online-Dokumentation nicht wiedergibt.

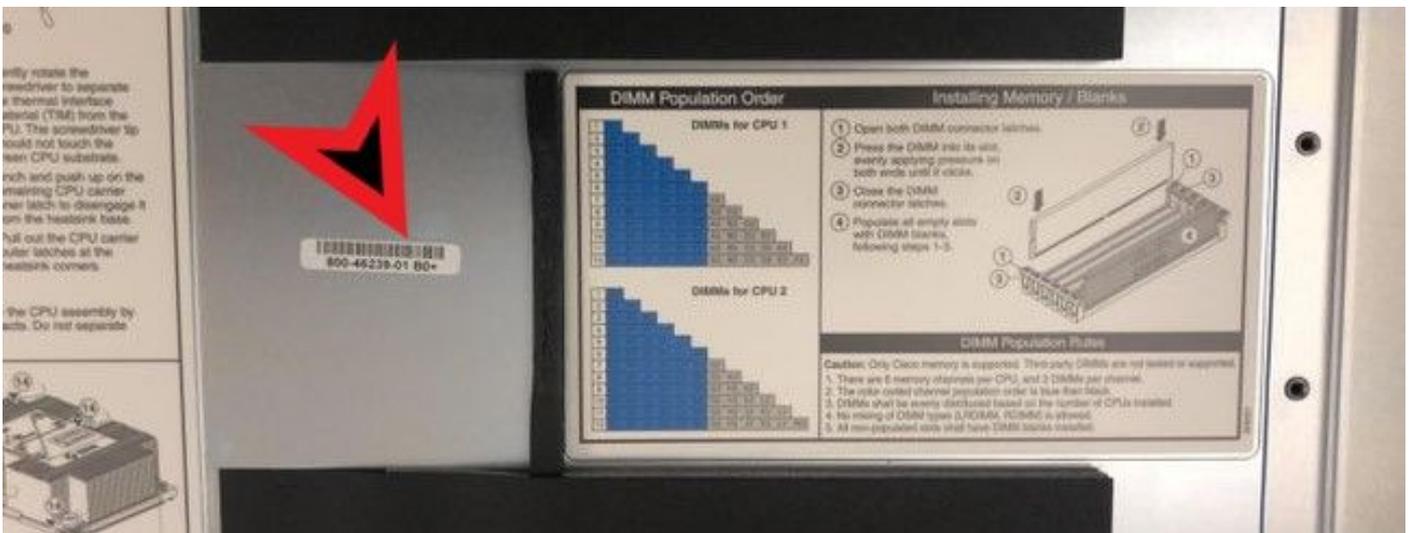
- UCS B200 M5
- UCS B480 M5
- Die obere Abdeckung (800-46239-01) hat rev B0 (feste Aufkleber haben rev C0)

Der ursprüngliche DIMM-Populationsaufkleber ist nicht falsch, aber die Kunden sollten zur Online-Dokumentation weitergeleitet werden, um die neueste und optimale Konfiguration zu erhalten.

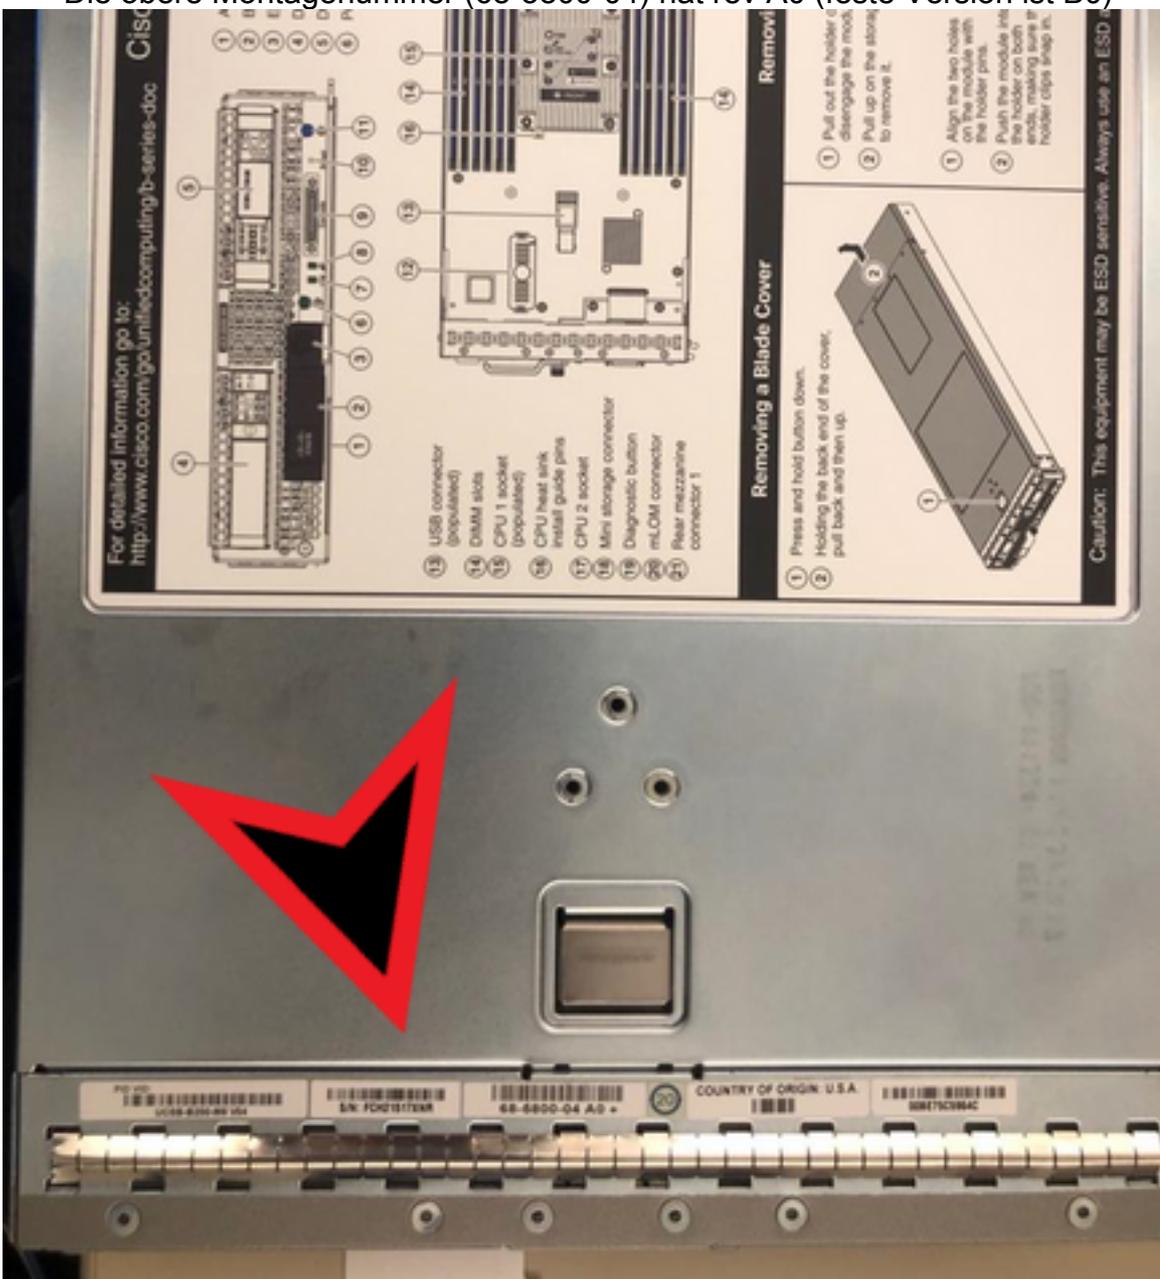
- Die obere Montagenummer (68-5800-04) hat rev A0 (feste Version ist B0)

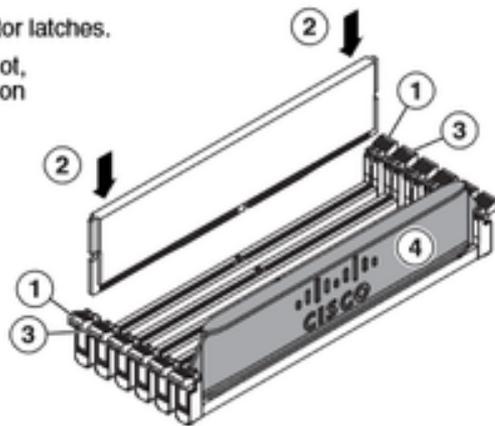
Als Referenz dient der **alte Aufkleber** von B200-M5:
