Actualización de firmware M.2 con utilidad de actualización de host

Introducción

Este documento describe cómo realizar la actualización del firmware de la unidad M.2 cuando el firmware de la unidad M.2 en Unified Computing System Manager (UCSM) se bloquea cuando se activa. Este problema surge cuando se realiza la actualización combinada de UCS e Hyperflex (HX) desde HX Connect y sólo ocurre en situaciones en las que la unidad M.2 que ejecuta el firmware es D0MU049 y se actualiza al firmware D0MH072.

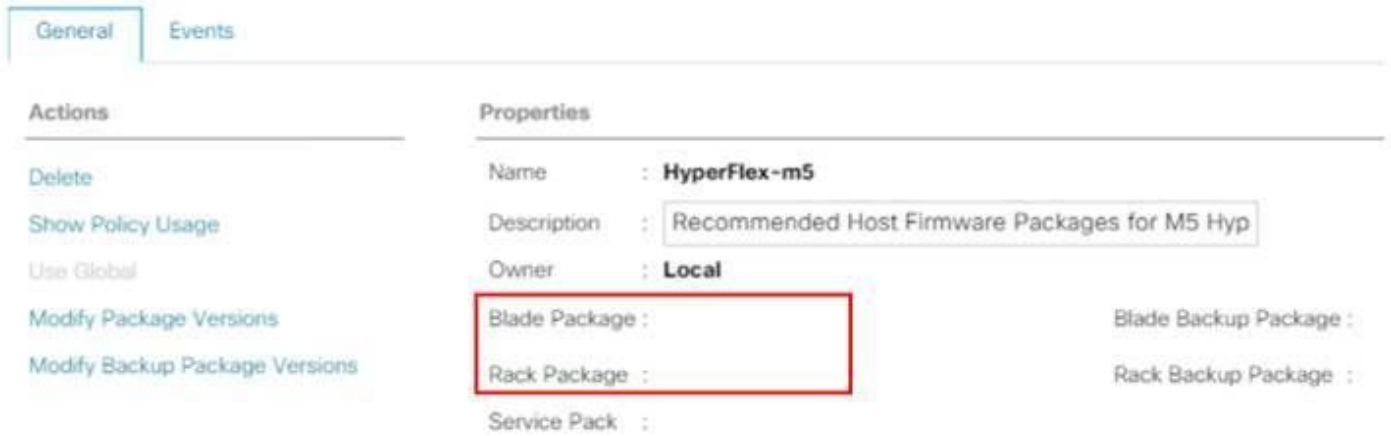
Si no se configura Host-Firmware-Policy en "Not Set", el sistema volverá a degradar las unidades a la versión D0MU049 por Host-Firmware-Policy aplicada como se muestra en la imagen.

Paso 2. Antes de cargar HUU, asegúrese de que Service-Profile tenga una política de firmware de host configurada en "Not Set". Este paso es importante para evitar conflictos entre el perfil de servicio y el hardware real.
