Resolución de problemas de comunicación de LMP entre NCS1004 y NCS2006

Introducción

Este documento describe una combinación específica de hardware y software que resulta en una falla de comunicación para LMP, que no puede construir o restaurar los circuitos WSON.

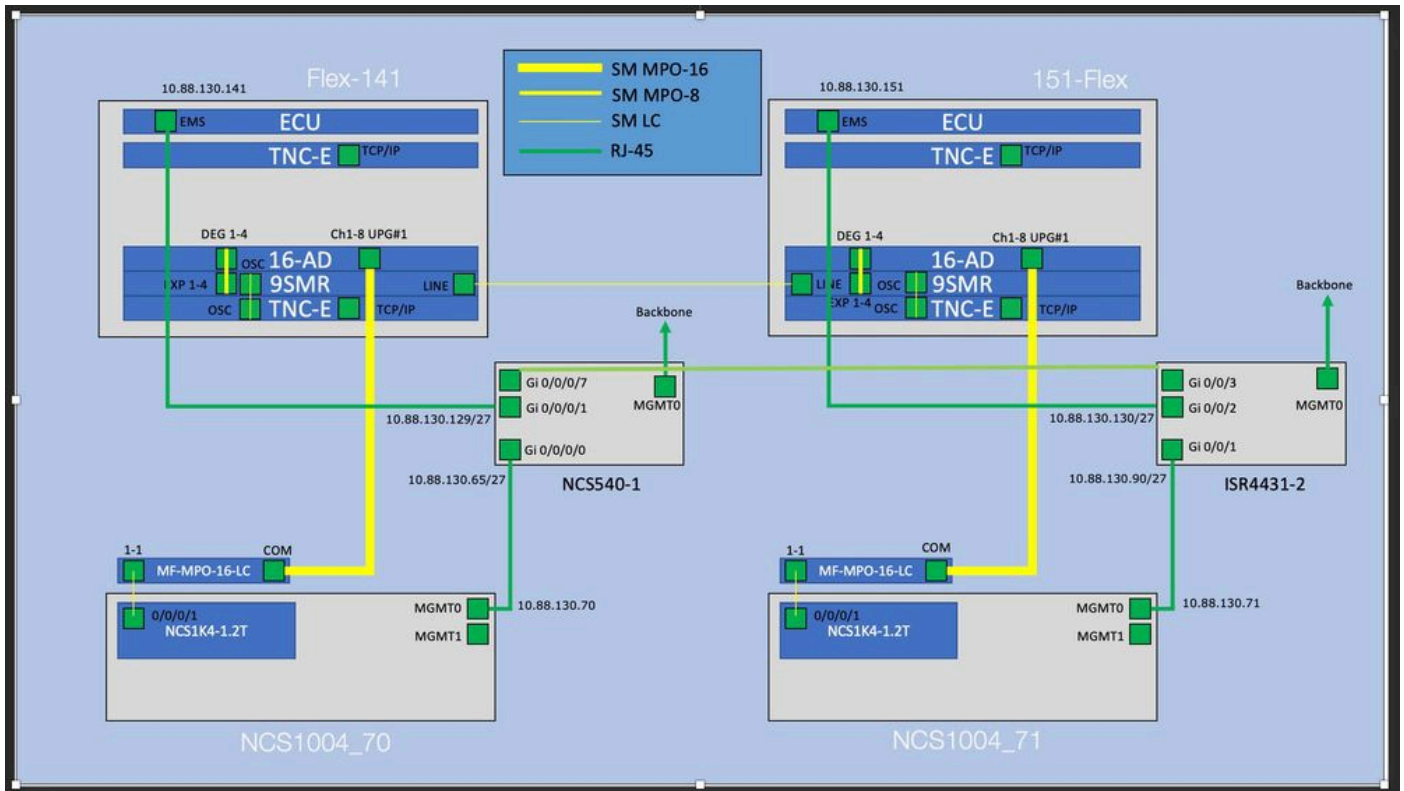
La figura muestra la topología de laboratorio para replicar el problema de campo
