# CSCvb66655:无法为RV134W上的xDSL WAN添加数据包传输模式(PTM)条目

尝试在RV134W路由器上添加DSL WAN连接时，不存在添加数据包传输模式(PTM)的选项。

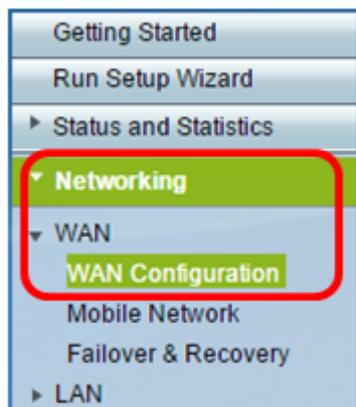
步骤1.登录基于Web的实用程序，然后选择Networking > WAN > WAN Configuration。

此问题将在RV134W的下一个固件版本中解决。

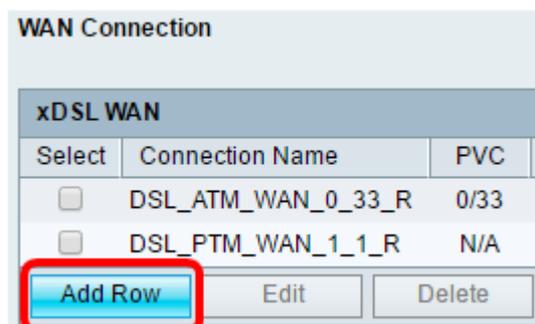
步骤2.在WAN Connection区域的xDSL WAN表下，单击Add Row按钮。

步骤3.在DSL Settings区域下，Transfer Mode (传输模式) 设置为ATM。无法配置PTM。
