Vorgehensweise bei der Fehlerbehebung für das Service-Applet "Host nicht gefunden" auf SIP IP-Telefonen

In diesem Dokument wird die Fehlerbehebung für das Service-Applet "Host nicht gefunden" auf IP-Telefonen beschrieben, die bei Cisco Unified Communications Manager (CUCM) registriert sind.

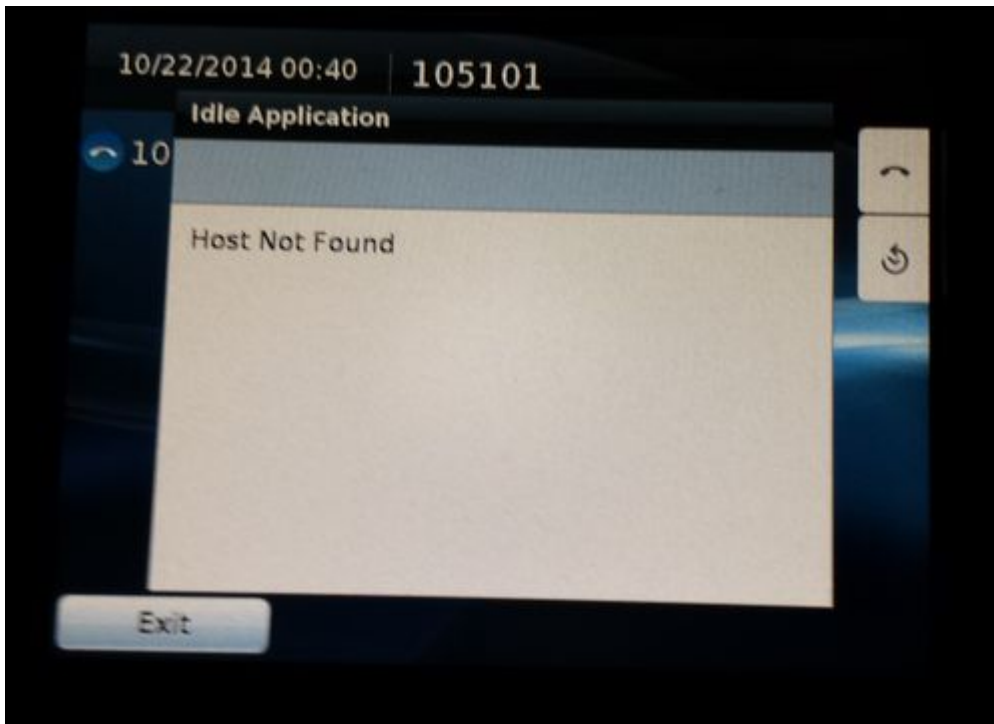
- Bei SIP-Telefonen wird das Problem in einem Fenster mit der Bezeichnung "Idle Application" (Anwendung im Leerlauf) angezeigt. Auf dem Bildschirm wird die Fehlermeldung "Host nicht gefunden" angezeigt. Dies wird im Bild gezeigt.

- Ab CUCM 10.0 wird die automatische Registrierung durch einen neuen Parameter geregelt, mit dem Sie die Vorlage auswählen können.
- Der Parameter ist die **Universal Device Template (Universelle Gerätevorlage)** mit dem Standardwert **Auto-registration Template (Vorlage für automatische Registrierung)**.
- Für die **Vorlage zur automatischen Registrierung** ist standardmäßig eine Idle URL konfiguriert.
- Die Telefone, die sich automatisch registrieren, verwenden diese Vorlage und daher erhält das Telefon auch die Idle URL in seiner Konfiguration
- Wenn das Telefon inaktiv ist, wird das Service-Applet daher angezeigt.

Schritt 1: Navigieren Sie zu **Benutzerverwaltung > Benutzer/Telefon hinzufügen > Universelle Gerätevorlage**.

Schritt 2: Wählen Sie **Vorlage für automatische Registrierung** aus.

Schritt 3: Vergewissern Sie sich unter **Service Configuration Settings** (Dienstkonfigurationseinstellungen), dass die URL für Leerlauf leer ist und das Dropdown-Menü auf **Override (Überschreiben)** festgelegt ist, wie im Bild gezeigt.

Schritt 4: Speichern Sie die Konfiguration.

Schritt 5: Navigieren Sie auf den Telefonen zur Startseite, und lassen Sie die Leerlauf-URL leer.

Schritt 6: **Speichern** und **Konfig. anwenden**.

Schritt 7. Zurücksetzen der Telefone Nach der Aktivierung sind die Telefone wieder normal.

Hinweis: Wenn mehrere Telefone betroffen sind, verwenden Sie BAT, um die Idle URL zu aktualisieren und leer zu speichern.
