# Beheben von Störungen des Datenverkehrsflusses durch AnyConnect-Verbindungen

In diesem Dokument wird beschrieben, was passiert, wenn ein AnyConnect-Client in genau einer Minute erneut eine Verbindung zur Adaptive Security Appliance (ASA) herstellt.

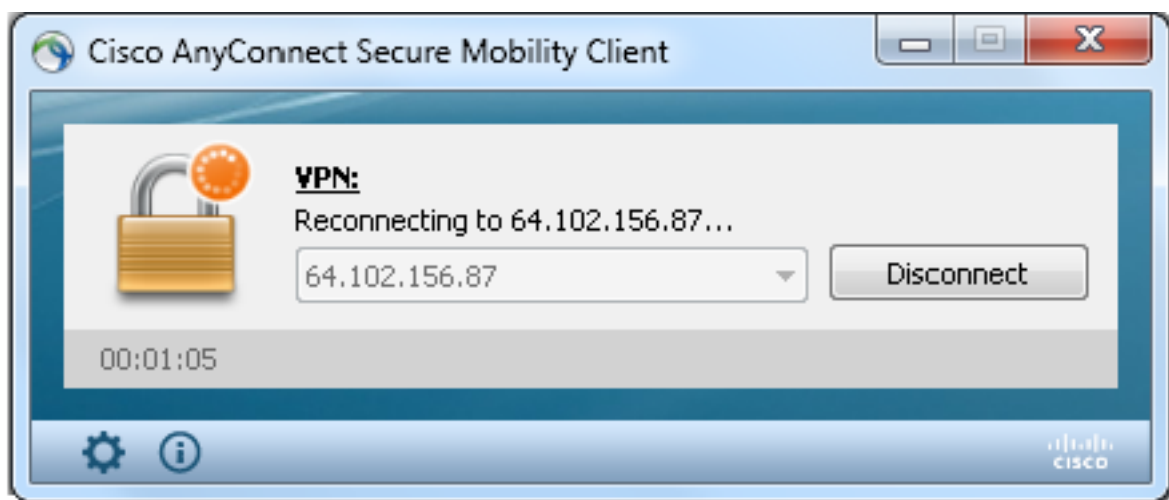
In diesem Beispiel wird der AnyConnect-Client dargestellt, während er sich wieder mit der ASA verbindet.

Auf der ASA wird das folgende Syslog angezeigt:

```
%ASA-6-722036: Group <ac_users_group> User <vpn> IP <10.1.75.111>  
Transmitting large packet 1418 (threshold 1347).
```
