Fehlerbehebung bei einer mLOM-Karte der UCS C-Serie, die nicht mit dem CIMC kommunizieren kann

In diesem Dokument wird die Fehlerbehebung bei einer mLOM-Karte mit Cisco UCS Rack-Servern der C-Serie beschrieben, die nicht mit dem CIMC kommunizieren kann.

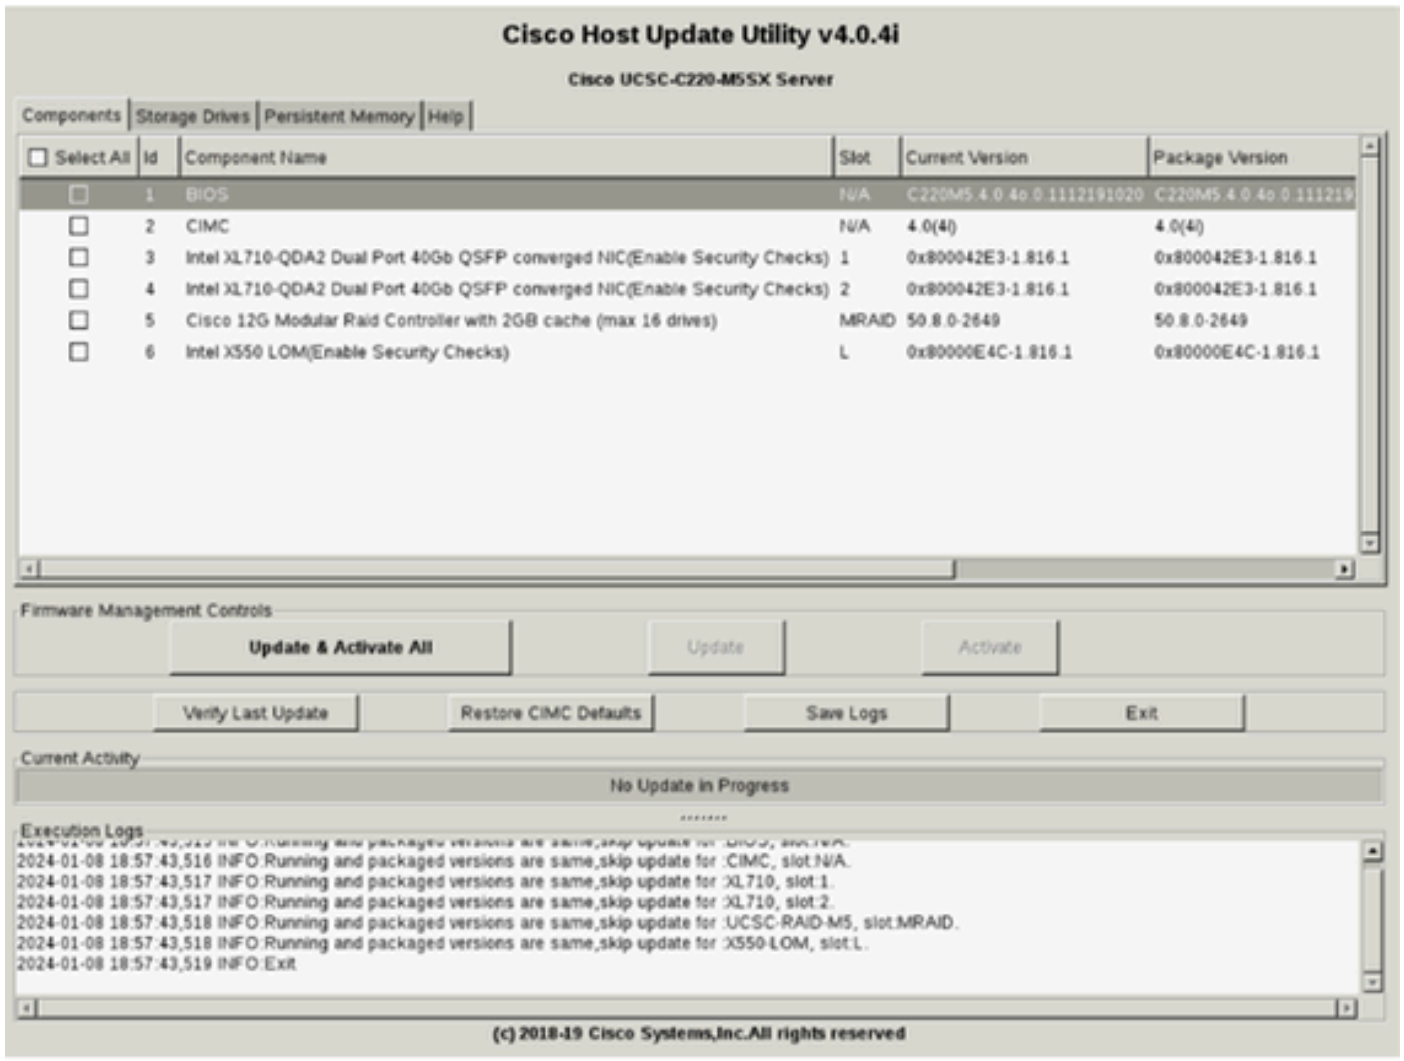
- Wenn das HUU eine Eingabeaufforderung mit der Meldung "Running and packaged versions are same, skip update." (Wird die aktuelle und die gepackte Version ausgeführt, überspringen Sie das Update) erzeugt, wird während des Reflash-Vorgangs die richtige Firmware bereits auf diesem UCS-Server ausgeführt.

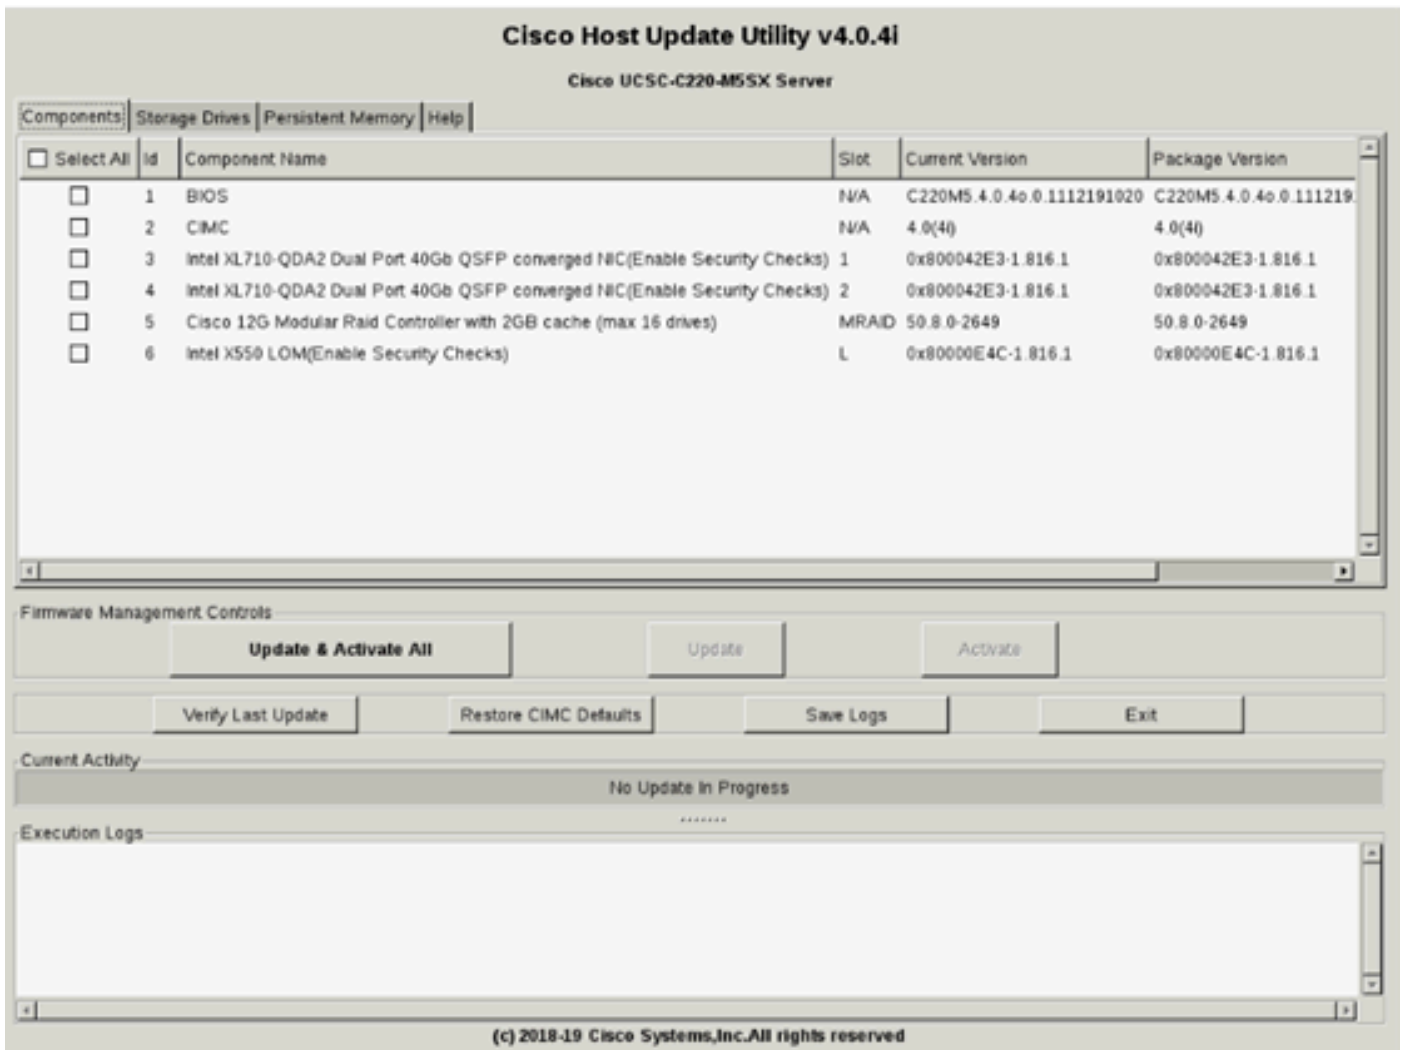
- Überprüfen Sie, ob im Cisco HUU die mLOM-Karte angezeigt wird. Das folgende Beispiel zeigt, dass das Cisco HUU-Dienstprogramm die mLOM-Karte nicht zeigt.
