Fehlerbehebung bei Problemen mit der Layer-3-Schnittstellenkonfiguration in Meraki MS- und MX-Geräten

In diesem Dokument wird beschrieben, wie Sie das Problem der Layer-3-Schnittstellenkonfiguration in Meraki MS- und MX-Geräten beheben können.

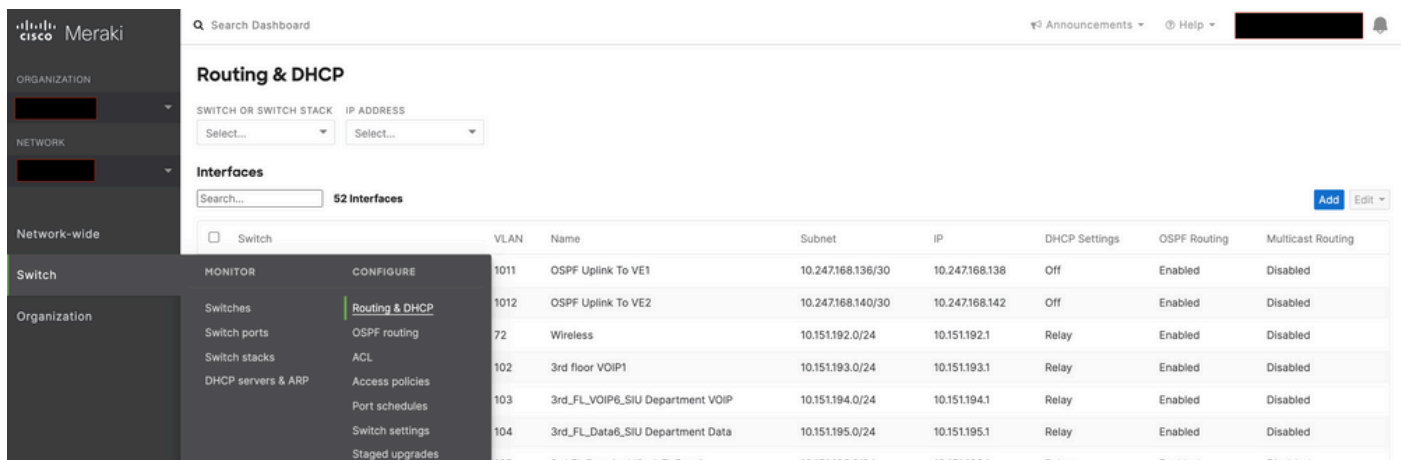
Meraki MS-Switch-Routing und DHCP-Einstellungen

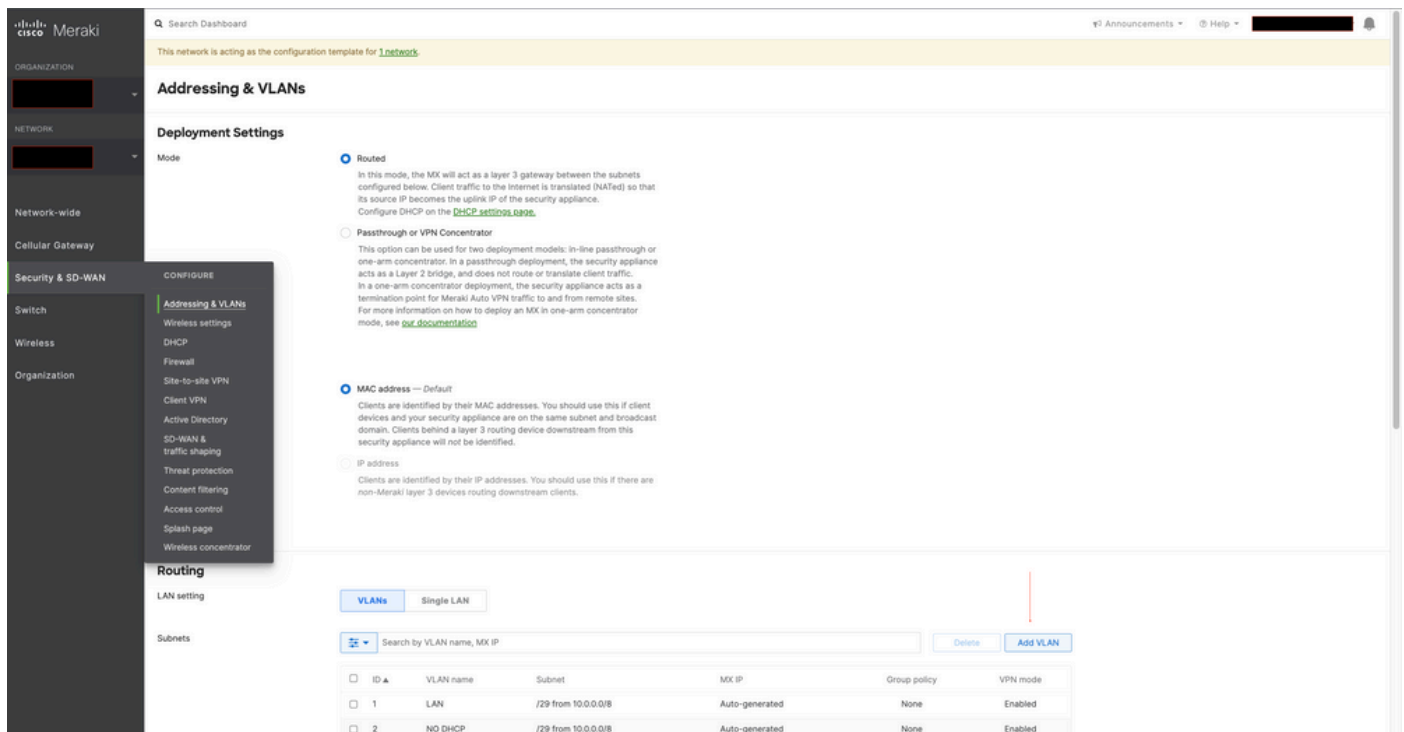
Routing-Einstellung der Meraki MX Security Appliance
