Verificar la configuración de los mensajes TTS que no se reproducen correctamente en chino

Este documento describe la solución para Mensajes de texto a voz (TTS) que no se reproducen cuando los Mensajes creados mediante el **Create TTS Prompt** paso se establecen en el idioma chino.

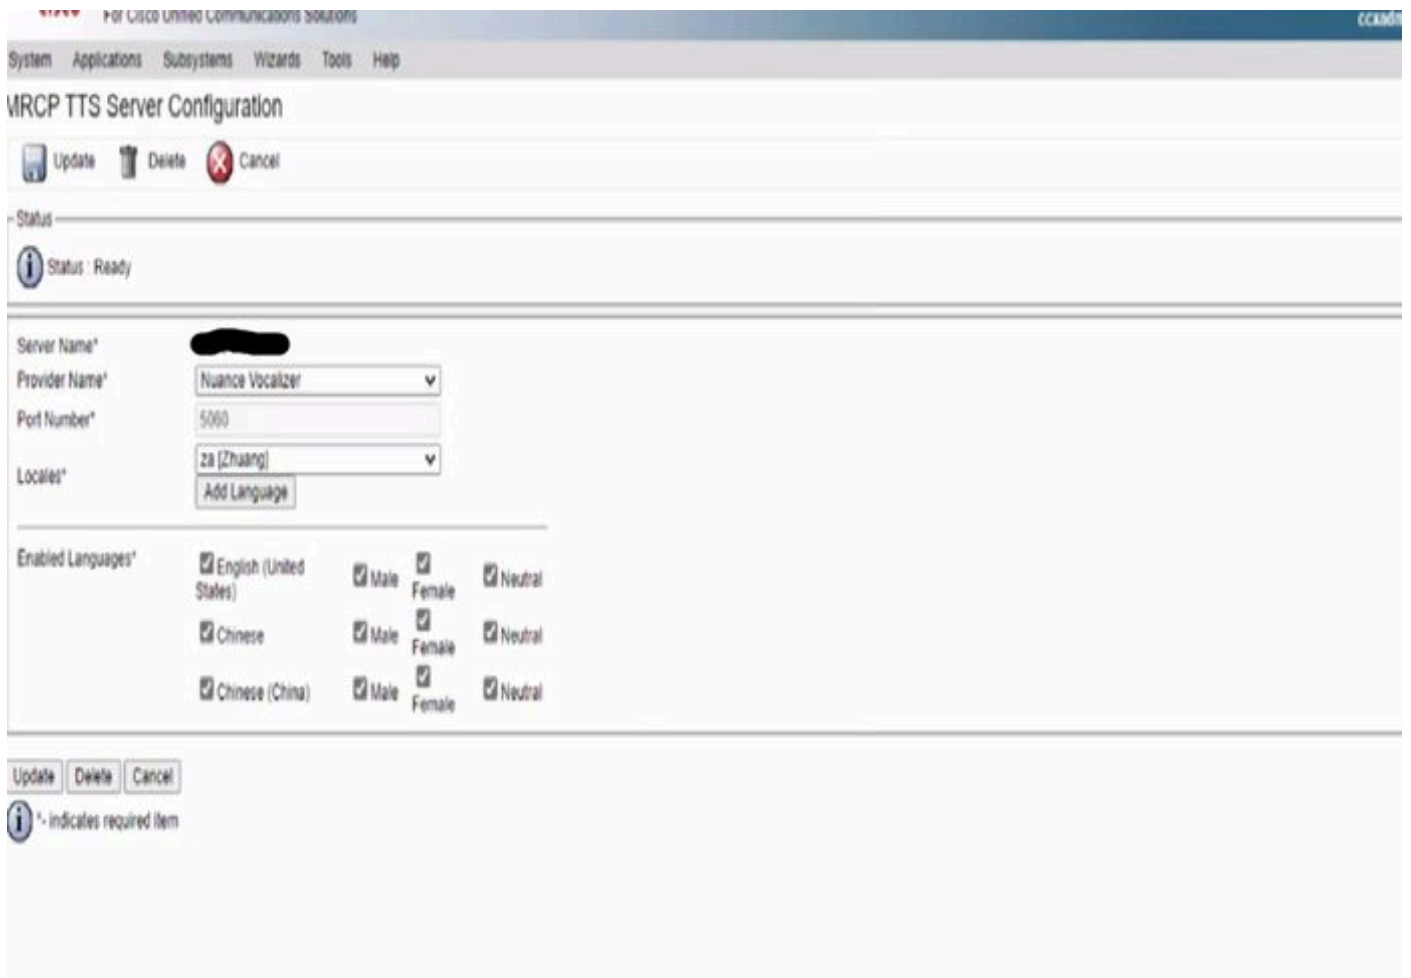
Mensajes TTS que no se reproducen cuando los mensajes creados mediante el Create TTS Prompt paso se establecen en chino.

Se ha añadido ZH identificado como chino en la sección de idioma habilitado

2. En Configuración regional, busque Zh y agregue el idioma para el mismo.

3. Acceda a MRCP TTS default genders y seleccione el género por defecto para la configuración regional agregada.

4. Acceda al proveedor MRCP TTS y actualice el proveedor.

5. Realice una llamada de prueba después de eso y CCX admitirá el idioma zh_CN ahora y los avisos se reproducirán como se desee.
