Solución de problemas de una tarjeta mLOM de UCS C-Series que no puede comunicarse con el CIMC

Este documento describe cómo resolver problemas de una tarjeta mLOM de servidor en rack Cisco UCS serie C que no puede comunicarse con el CIMC.

- Cisco Unified Computing System (UCS) C220-M5 con firmware versión 4.0(4i)
- VIC Cisco UCS 1387 con firmware versión 4.3(3b) (se trata del adaptador modular LAN en placa base (mLOM))

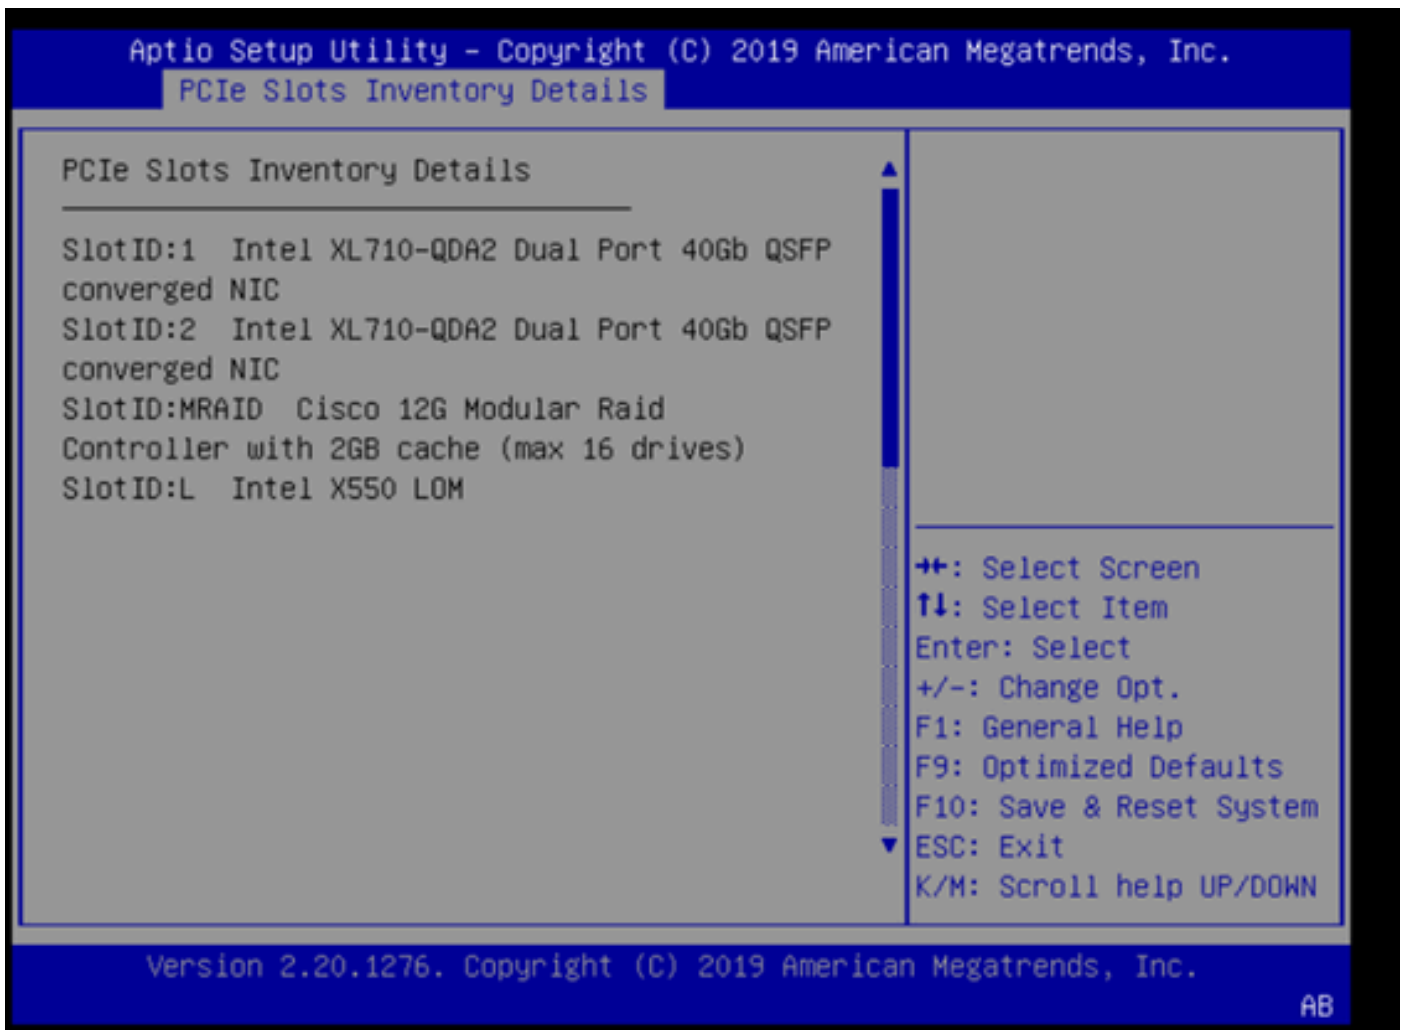
Paso 2.3. Vaya a Detalles de inventario de ranuras PCIe. Los detalles de la tarjeta mLOM de ranura deben mostrarse allí. Por ejemplo, Falta mLOM de ranura.

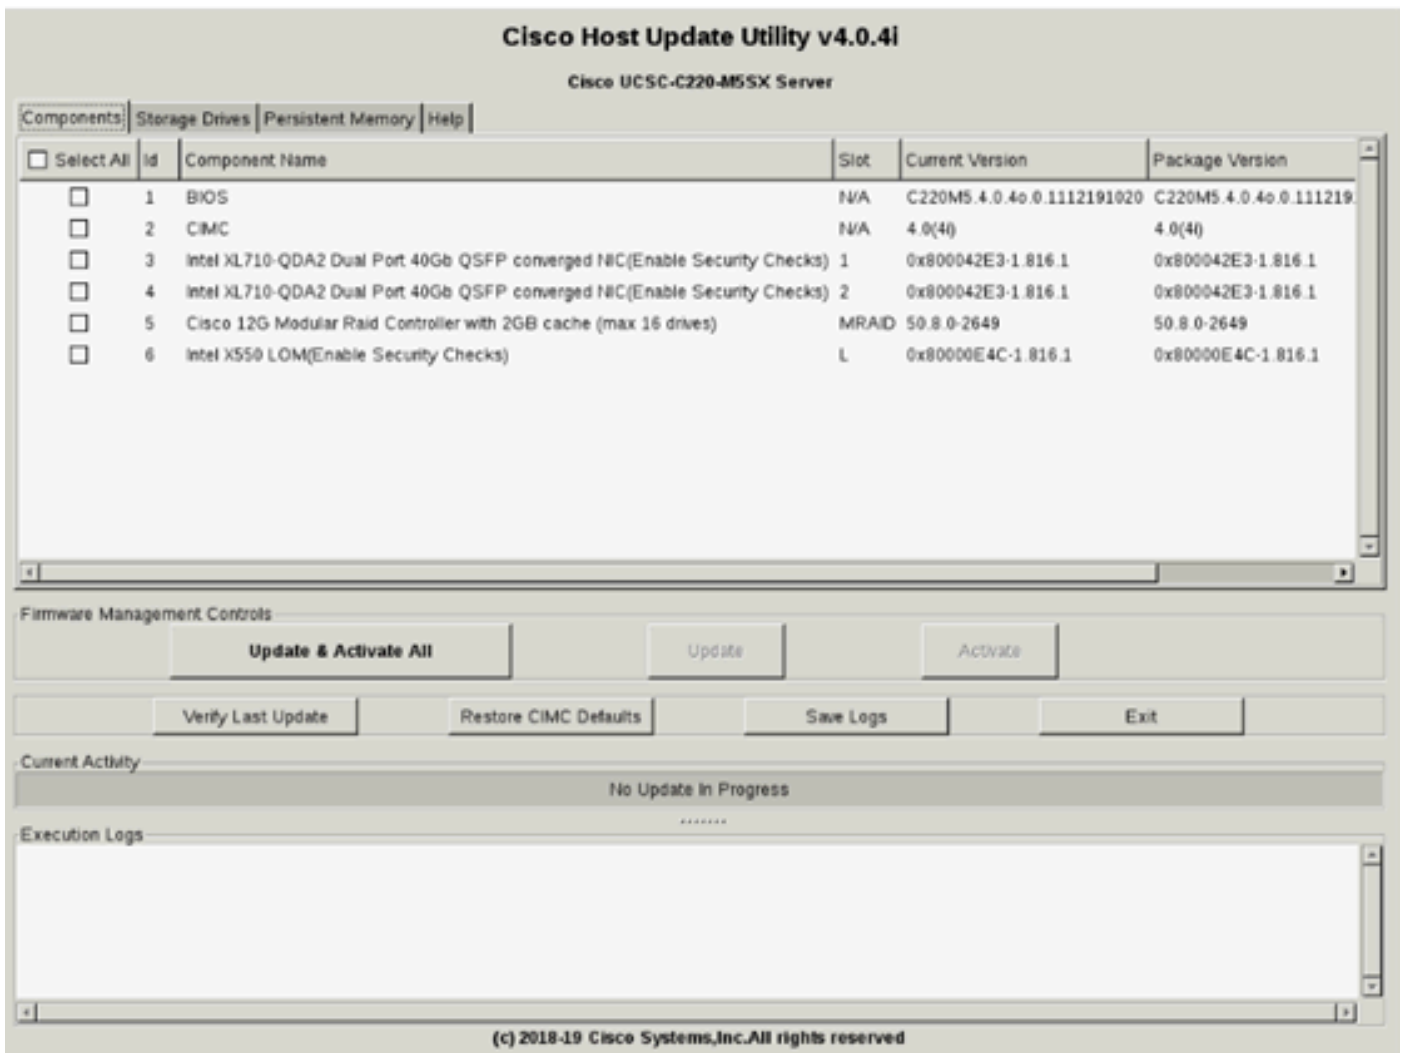
- Compruebe si el HU de Cisco muestra la presencia de la tarjeta mLOM. Este es un ejemplo de la utilidad HUU de Cisco que no muestra la tarjeta mLOM.
