Solución del error SIP 488 para fax T.38

ReINVITE rechazado por llamada Webex

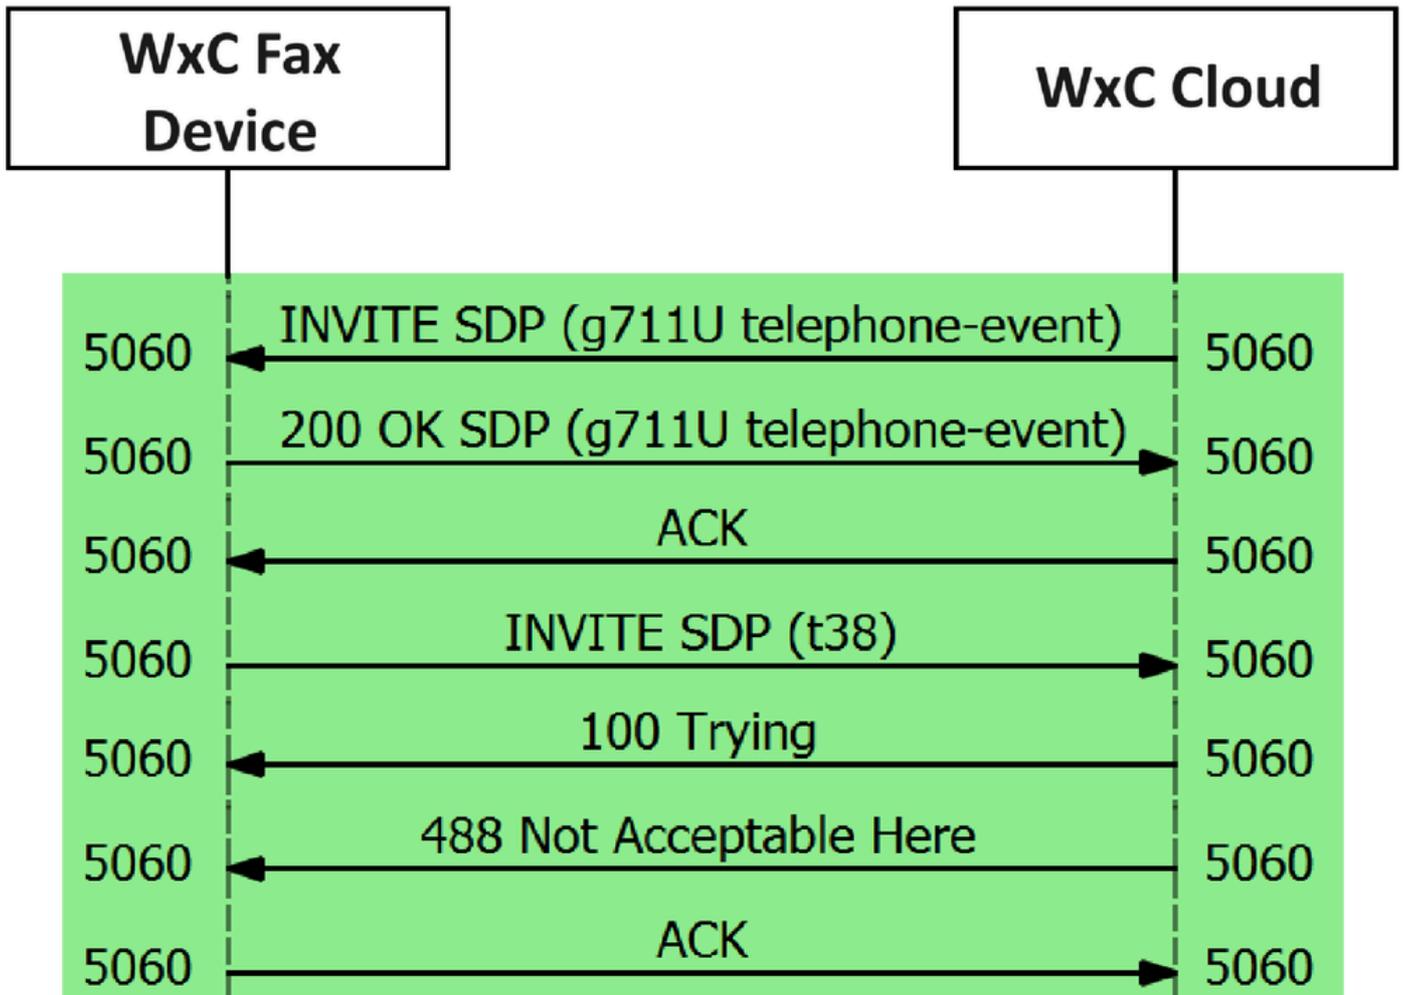
Flujo de mensajes de llamada

Las llamadas de fax no funcionan porque el protocolo T.38 no se está negociando entre el dispositivo de fax y la nube de Webex. En este escenario, hay un 488 "Not Acceptable Here" (No aceptable aquí) generado por Webex Calling en respuesta al Re-Invite para que el Switchover

negocie el modo T.38.
