Dépannage d'une carte mLOM UCS série C qui ne peut pas communiquer avec CIMC

Ce document décrit comment dépanner une carte mLOM de serveur rack Cisco UCS série C qui ne peut pas communiquer avec le CIMC.

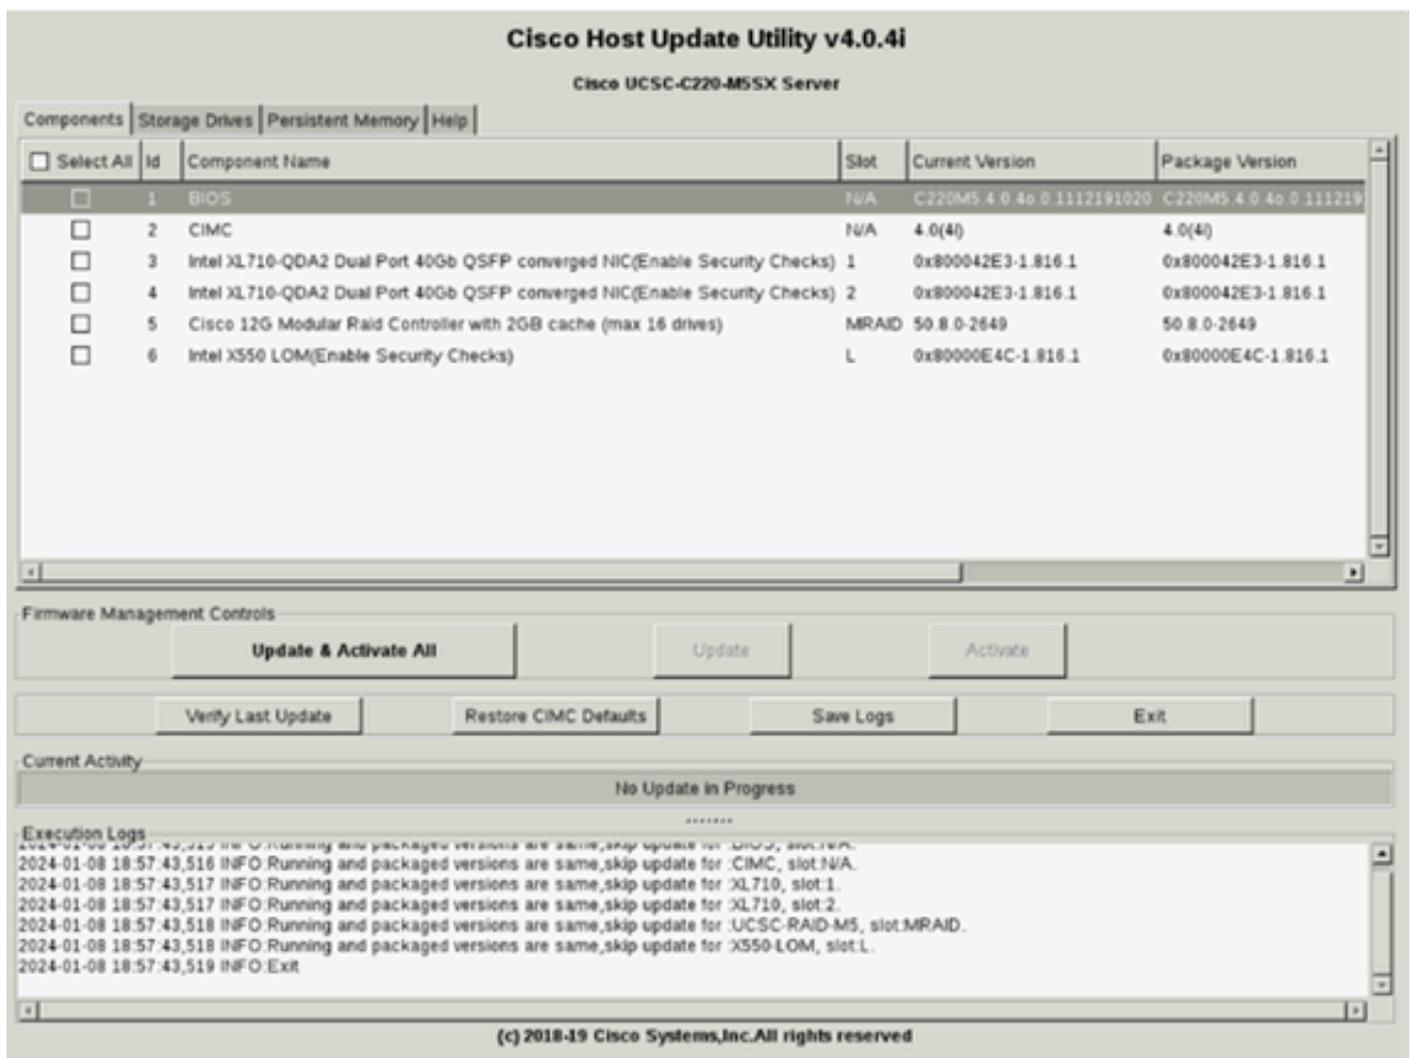
- Si le HUU génère une invite indiquant « Les versions en cours et empaquetées sont identiques, ignorez la mise à jour. », lors de la procédure de réinitialisation, le micrologiciel correct fonctionne déjà sur ce serveur UCS.

Étape 4.3. Effectuez une nouvelle mise à jour du micrologiciel UCS en suivant la procédure indiquée dans la section « Updating Firmware Using the Update All Option » du « Cisco Host Upgrade Utility User Guide » pour le même modèle de serveur Cisco UCS.
