Correggi le interruzioni del flusso di traffico causate dalle riconessioni AnyConnect

In questo documento viene descritto cosa succede quando un client AnyConnect si riconnette all'appliance ASA (Adaptive Security Appliance) in un minuto esatto.

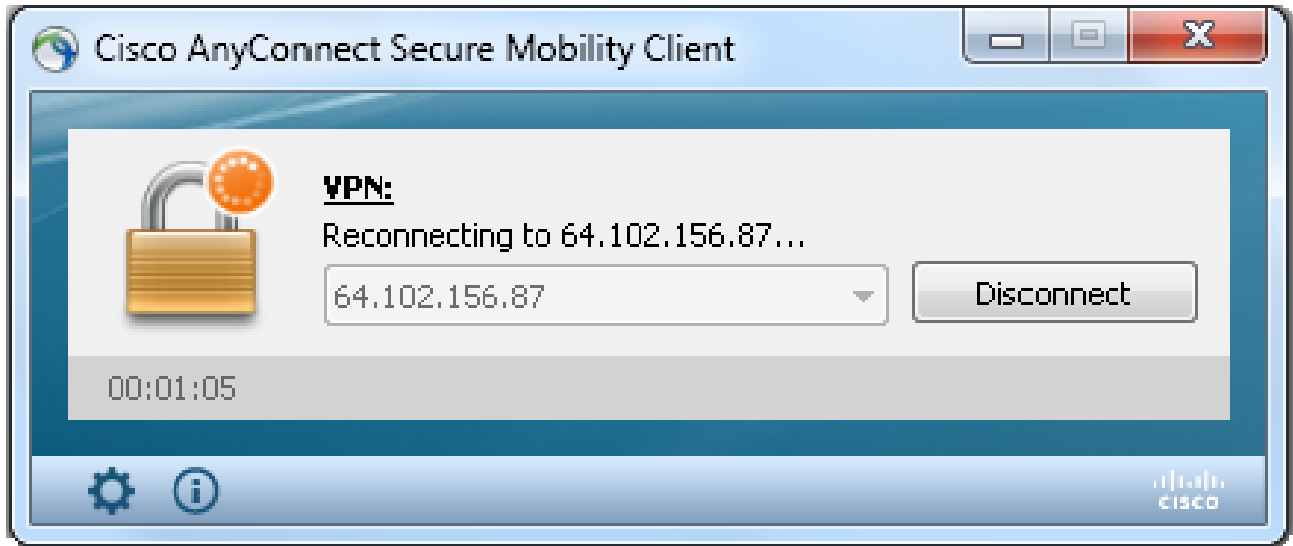
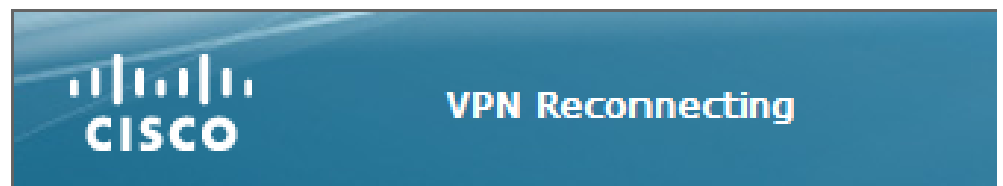
Nell'esempio, viene mostrato come il client AnyConnect si riconnette all'appliance ASA.

Questo syslog viene visualizzato sull'appliance ASA:

```
%ASA-6-722036: Group <ac_users_group> User <vpn> IP <10.1.75.111>  
Transmitting large packet 1418 (threshold 1347).
```

L'opzione migliore è impostare il valore MTU di AnyConnect su un valore inferiore all'MTU del TLS, che viene quindi negoziato.

```
group-policy ac_users_group attributes
 webvpn
  anyconnect mtu 1300
```
