Risoluzione dei problemi relativi a una scheda mLOM serie C UCS che non può comunicare con CIMC

In questo documento viene descritto come risolvere i problemi relativi a una scheda Cisco UCS serie C Rack Server mLOM che non è in grado di comunicare con CIMC.

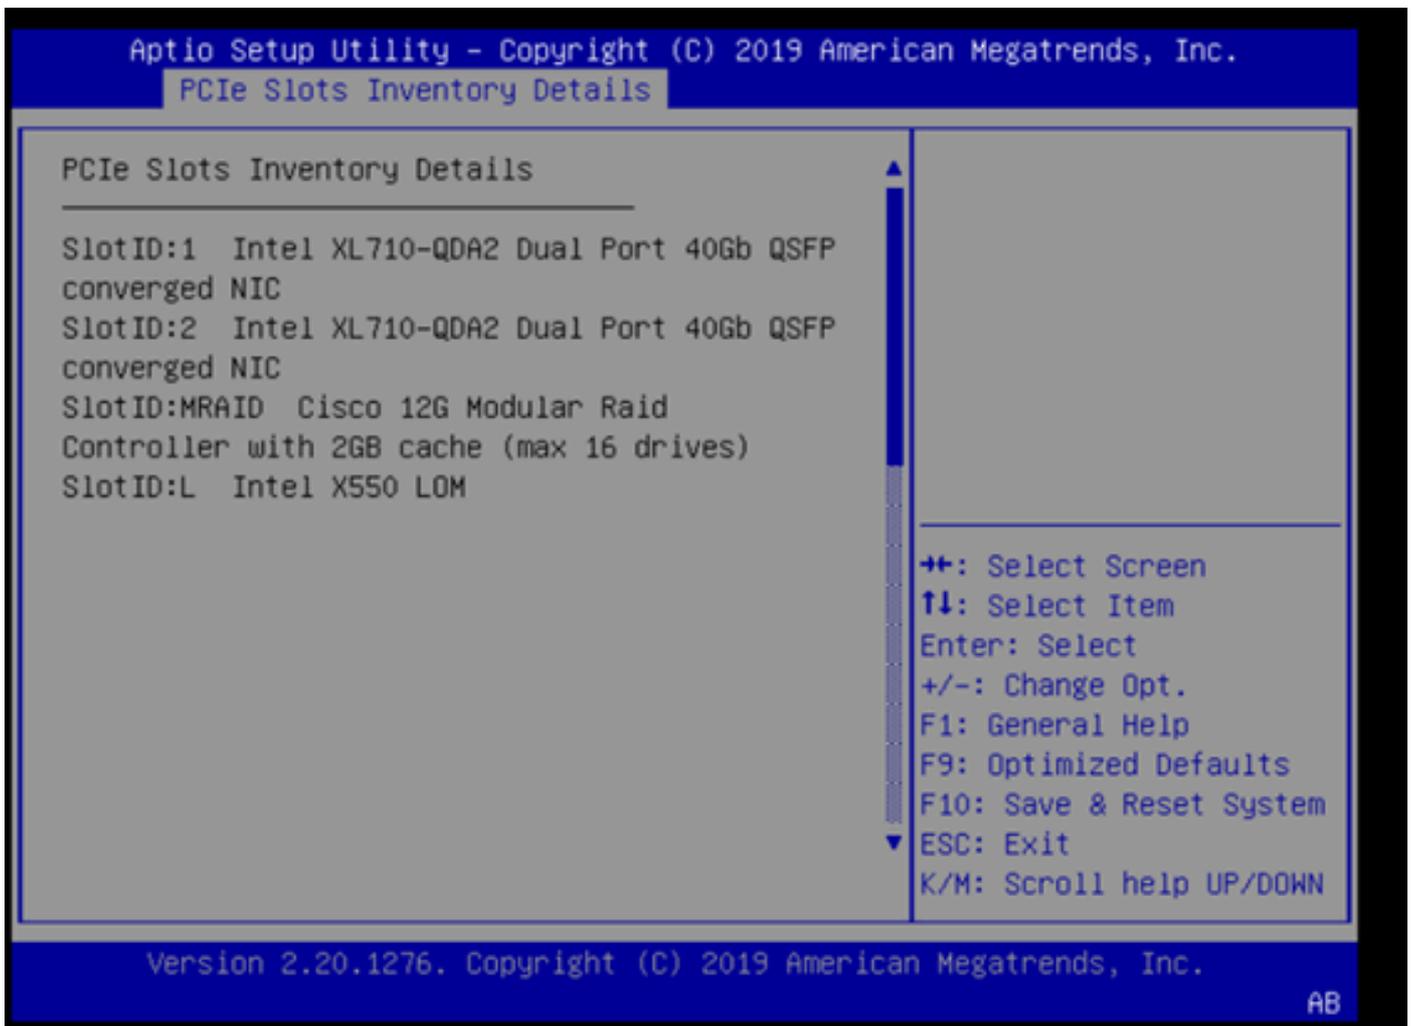
Passaggio 2.3. Passare a Slot PCIe - Dettagli inventario. I dettagli della scheda mLOM dello slot devono essere visualizzati qui. Ad esempio, Manca il LOM dello slot.

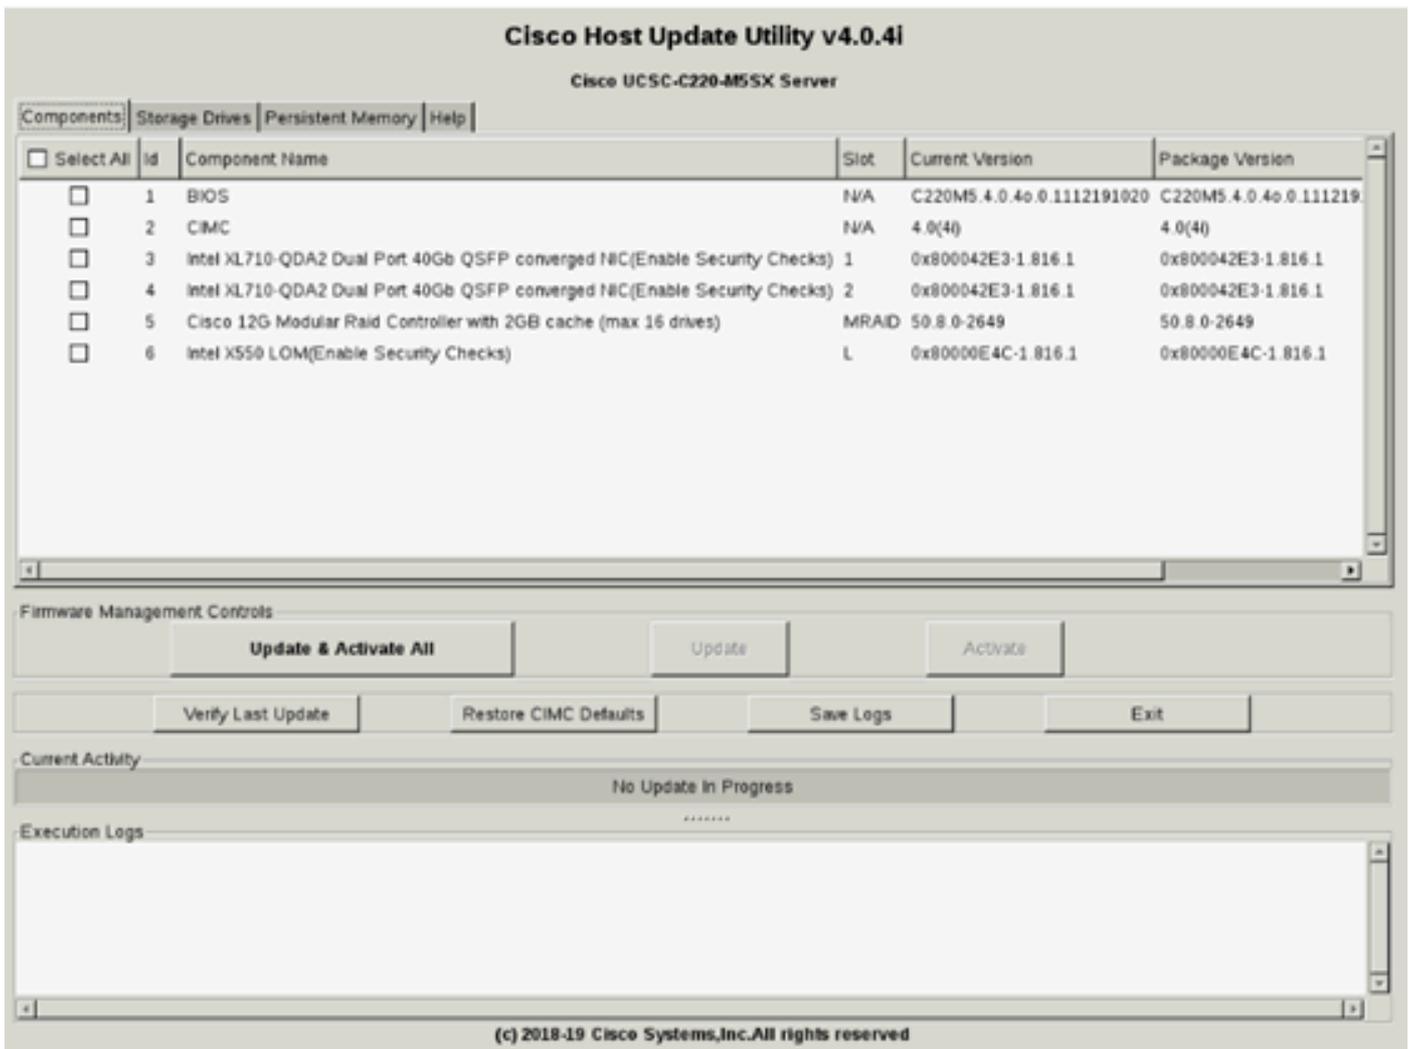
- Verificare se l'unità Cisco HUU indica la presenza della scheda mLOM. Di seguito è riportato un esempio dell'utilità Cisco HUU che non mostra la scheda mLOM.

Se sono state verificate le connessioni fisiche e le porte del BIOS, è stato eseguito un riavvio a freddo sul CIMC, il firmware del server è stato aggiornato con il firmware corretto e il mLOM è stato riposizionato fisicamente, ma la scheda mLOM non viene visualizzata negli output di `<show pci-adapter>`, è possibile concludere un errore hardware del mLOM. In tal caso, sostituire la scheda mLOM.
