Risoluzione dei problemi relativi agli errori delle chiamate in uscita con Analog FXO GroundStart

Lo scopo di questa nota tecnica è fornire suggerimenti dettagliati per la risoluzione dei problemi agli utenti che riscontrano problemi di configurazione delle chiamate che coinvolgono porte voce analogiche Cisco Foreign eXchange Office (FXO) GroundStart (GS). Spesso questi errori di impostazione delle chiamate si manifestano come tentativi di chiamata in uscita non riusciti. Questo documento descrive le considerazioni generali sulla risoluzione dei problemi GS applicabili a tutte le situazioni. Fornisce quindi una discussione su comportamenti errati più specifici relativi ai difetti noti e alle rispettive soluzioni.

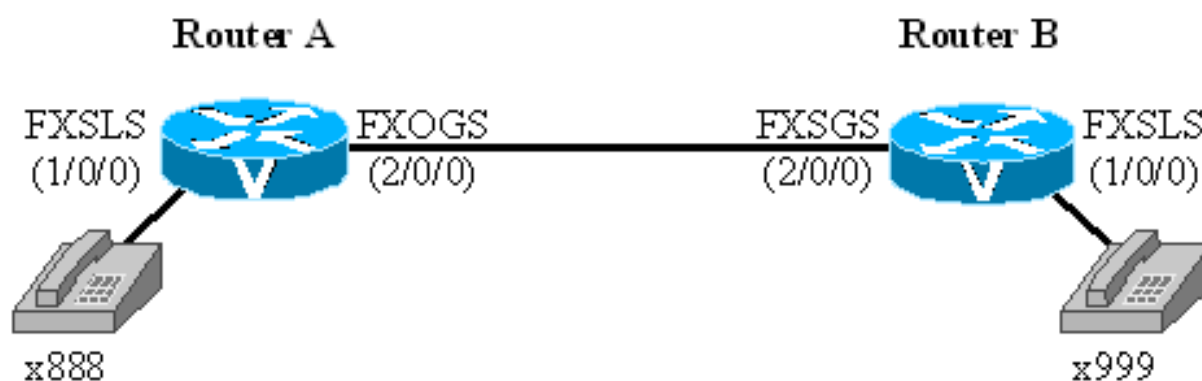
4. Se il problema persiste, verificare che le apparecchiature VIC-2FXO, VIC2-2FXO, VIC2-4FXO, NM-HDA FXO o EVM-HD FXO funzionino correttamente. Il modo empirico più semplice per effettuare questa operazione è collegare la porta FXO a una porta FXS funzionante, come una VIC-2FXS, VIC2-2FXS, VIC-2DID (in modalità FXS), VIC-4FXS/DID (in modalità FXS), NM-HDA FXS o EVM-HD FXS, su un altro (o perfino lo stesso) gateway vocale Cisco. In questo caso, si consiglia di utilizzare una connessione RJ-11 straight-through a due fili. Lo scopo è verificare che un gateway voce possa segnalare l'altro sulla connessione e ottenere un segnale di composizione dal gateway peer. Uno scenario di testing completo potrebbe essere:

Un test riuscito consentirebbe all'utente di selezionare un telefono analogico e ottenere un segnale di linea dal router locale, comporre l'estensione remota per scollegare la linea GS, ascoltare un segnale di linea dal gateway peer, quindi comporre di nuovo l'estensione remota per completare la chiamata al telefono remoto. Se funziona correttamente in entrambe le direzioni, la porta vocale FXO funziona come previsto. Accertarsi di controllare la chiamata telefonica per l'audio bidirezionale di entrambe le parti. Se i tentativi di chiamata continuano a non riuscire o si verifica un problema audio, ad esempio audio unidirezionale o non direzionale, è possibile che si sia verificato un problema hardware. Controllare nuovamente il cablaggio RJ-11 e provare con un'altra scheda voce FXS o FXO, se disponibile.

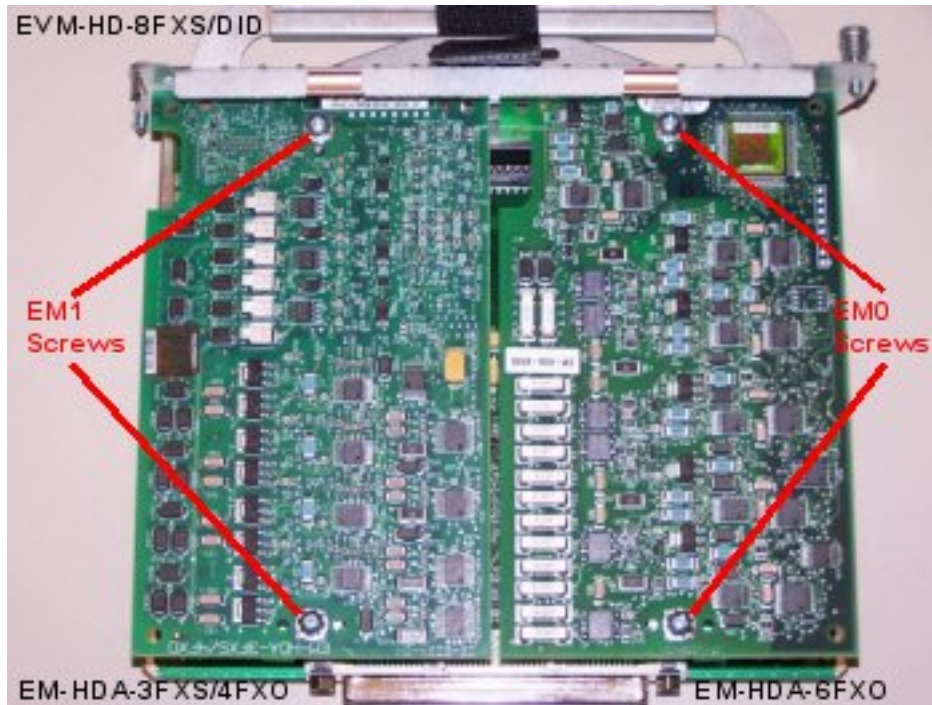
1. Come descritto in precedenza nel passo 3 della sezione [Fasi di risoluzione dei problemi per i guasti della chiamata GS](#), si deve sempre osservare la messa a terra corretta. Ciò è particolarmente importante sui moduli di espansione FXO (EM) installati sui moduli di rete base (NM). Su EVM-HD-8FXS/DID, questi moduli sono i modelli EM-HDA-6FXO e EM-HDA-3FXS/4FXO; e su NM-HDA-4FXS, EM2-HDA-4FXO. Il collegamento elettrico tra l'EM e l'NM di base costituisce un altro grado di separazione tra la messa a terra elettrica del telaio e l'NM e occorre fare attenzione a che gli EM siano saldamente fissati all'NM affinché tutte le connessioni elettriche siano solide. Per ogni EM, installare due viti di montaggio con 6-8 libbre di coppia (67,8 N-cm). **La mancata protezione dell'hardware EM con entrambe le viti compromette l'affidabilità del prodotto; e, nel caso delle porte FXO, un errore nel serrare correttamente entrambe le viti di montaggio può causare il fallimento dell'operazione di chiamata in uscita FXO GroundStart.** Le seguenti immagini mostrano le viti di montaggio che devono essere fissate correttamente: **EVM-HD-8FXS/DID**
