CIMCと通信できないUCS CシリーズmLOMカードのトラブルシューティング

このドキュメントでは、Cisco UCS CシリーズラックサーバのmLOMカードがCIMCと通信できない問題をトラブルシューティングする方法について説明します。

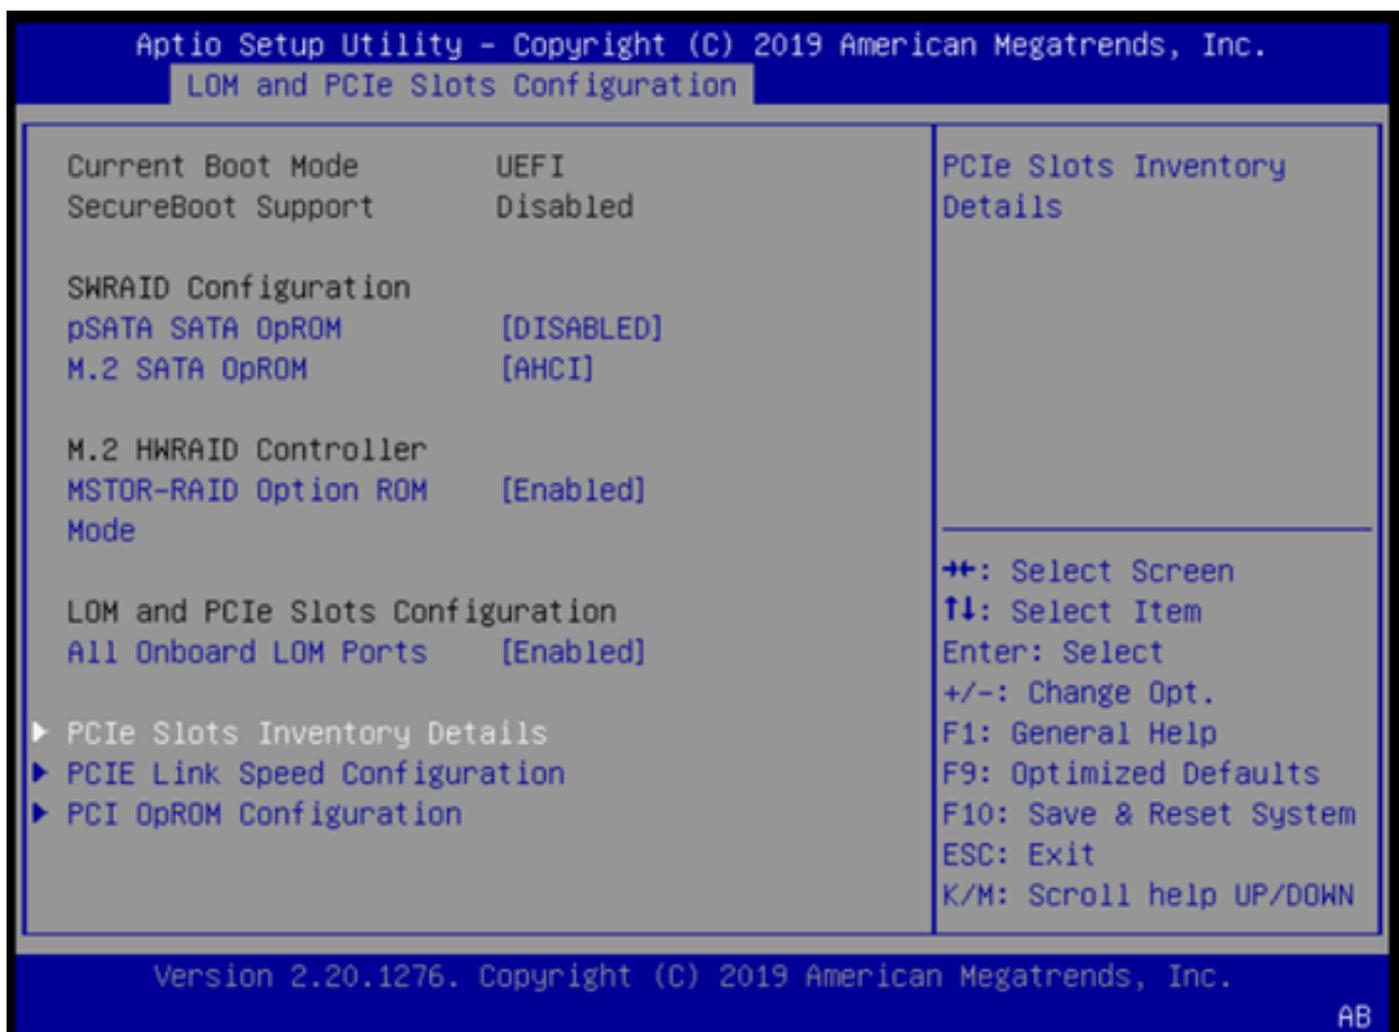
ステップ 2.2：BIOSメニューでAdvanced LOM and PCI optionsに移動し、All Onboard LOM Portsがイネーブルになっていることを確認します。

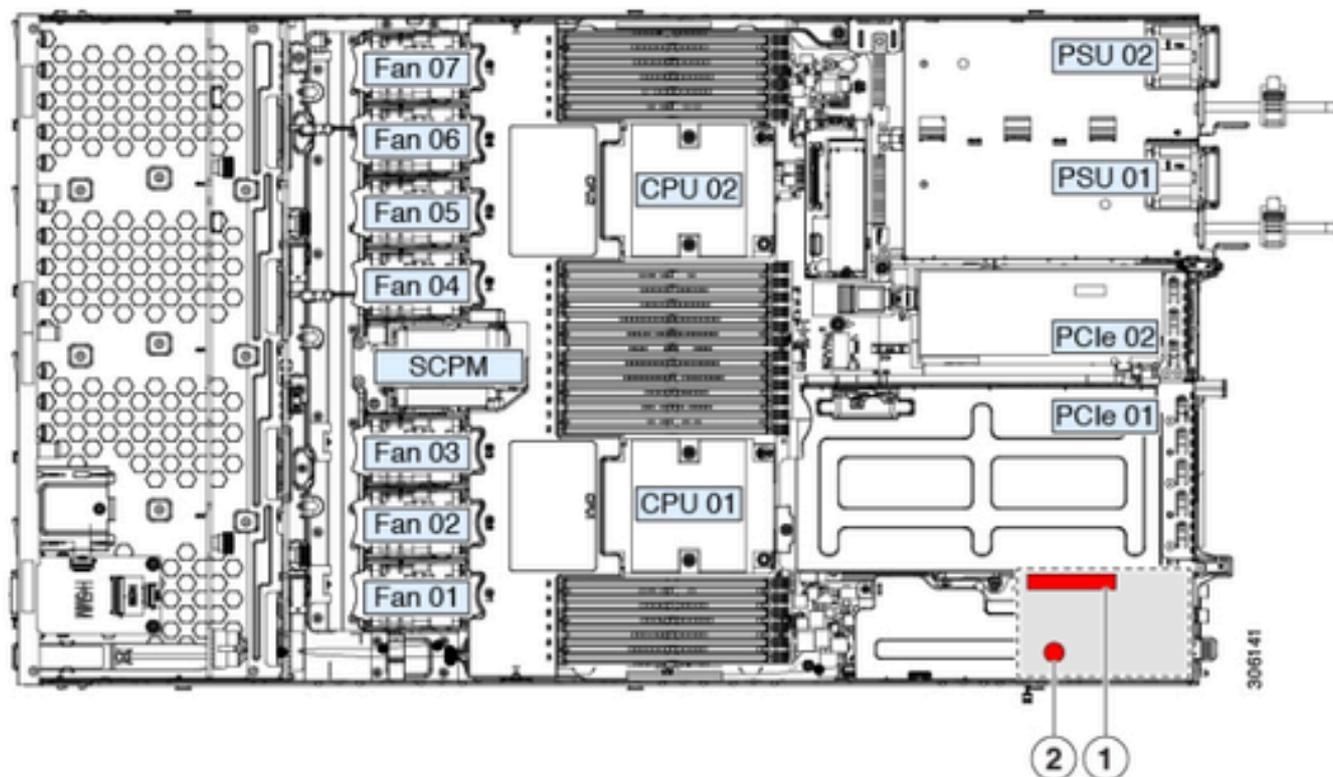
Figure 34. Location of the mLOM Card Socket Below the mRAID Riser

1 Position of horizontal mLOM card socket	2 Position of mLOM card thumbscrew
---	------------------------------------

同じモデルのCisco UCSサーバの『サーバインストールおよびサービスガイド』の「mLOMカードの交換」で説明されている手順に従って、mLOMアダプタカードを物理的に取り付け直します。

物理的な接続とBIOSポートが確認され、CIMCでハードリブートが実行され、サーバファームウェアが正しいファームウェアでリフレッシュされ、mLOMが物理的に抜き差しされたが、mLOMカードが<show pci-adapter>の出力に表示されない場合は、mLOMハードウェアの障害である可能性があります。このような場合は、mLOMカードを交換してください。
