# Meraki MSおよびMXデバイスのレイヤ3インターフェイス設定の問題のトラブルシューティング

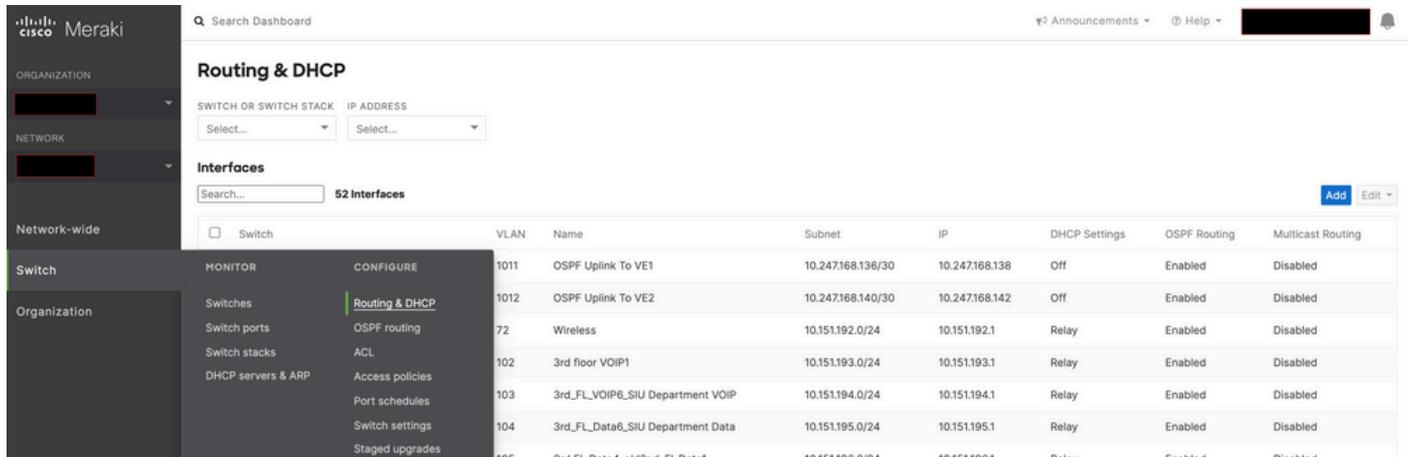
Meraki MSスイッチルーティングおよびDHCP設定

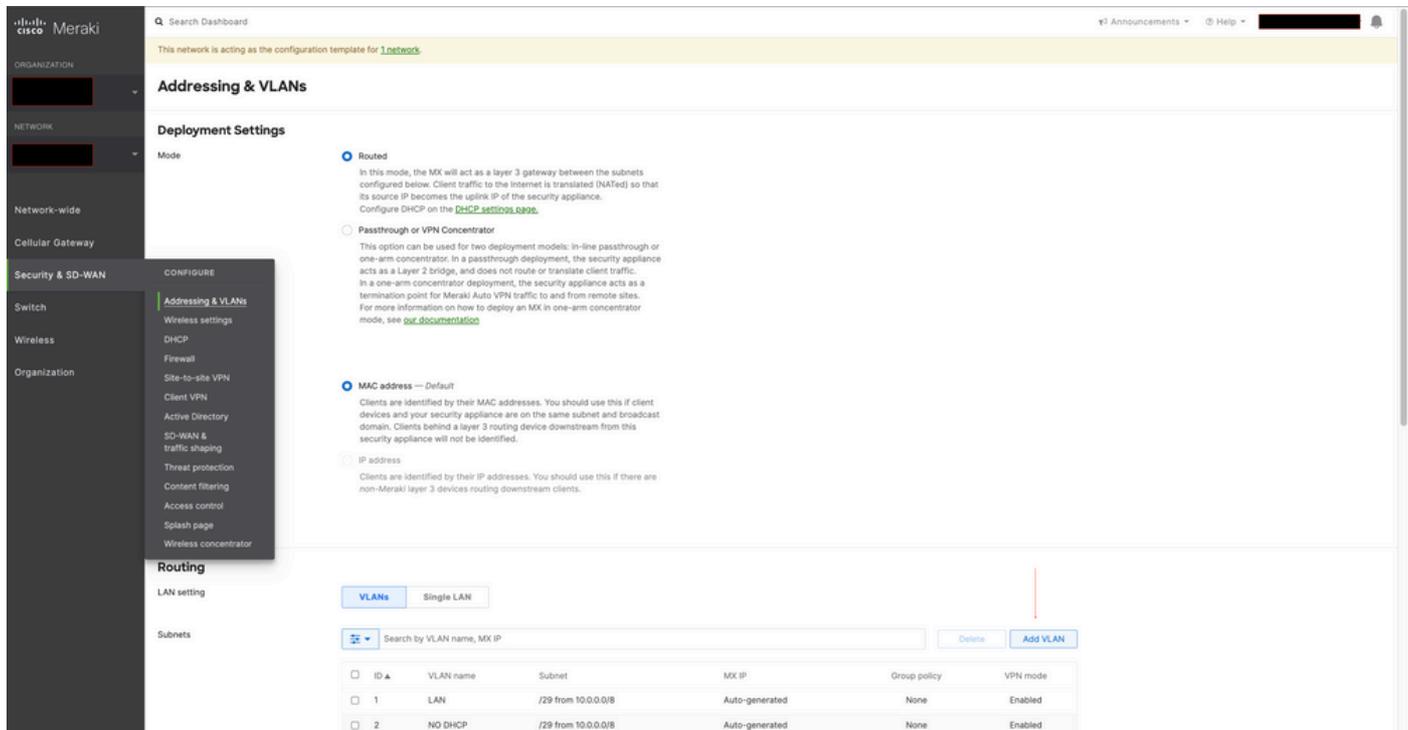
Meraki MXセキュリティアプライアンスルーティング設定
