Nexus 9000 と UCS サーバ間の LACP

このドキュメントでは、Nexus 9000 とユニファイド コンピューティング システム (UCS) サーバの間で Link Aggregation Control Protocol (LACP) ポート チャンネルを形成する方法について説明します。

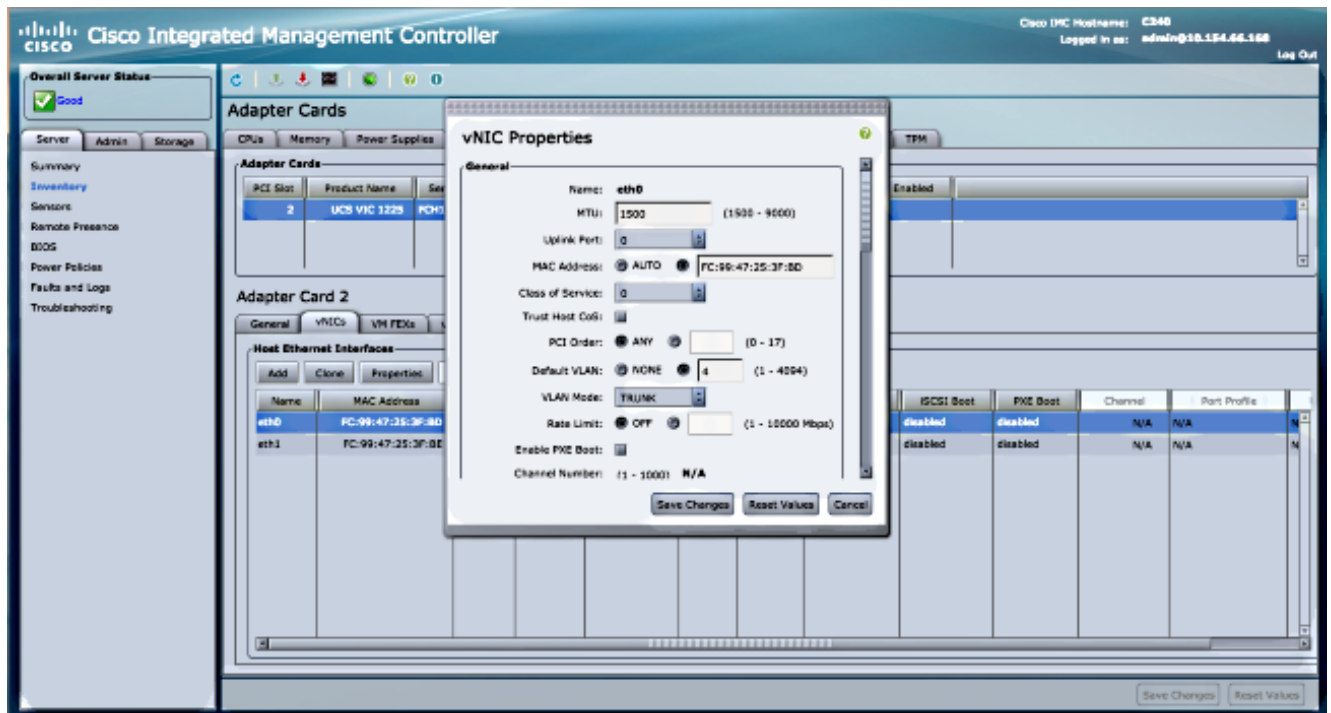
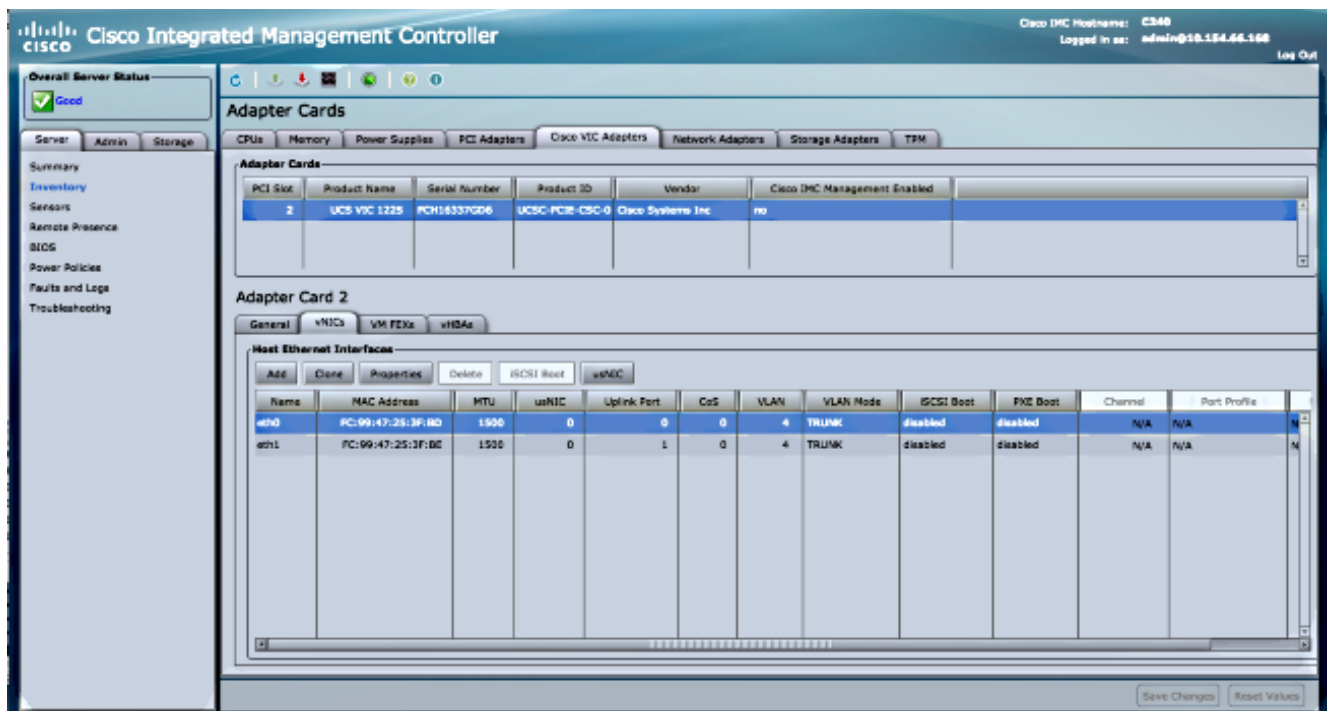
ただし、VLAN IDは0に設定されています。仮想ネットワークインターフェイスカード(vNIC)の設定を見ると、デフォルトでVLANがNoneに設定され、VLANモードがaccessに設定されています。このモードでも、dot1qヘッダーを含むLACPDUを送信します。ただし、Nexus 9000はVLAN 0を識別しないため、このパケットはドロップされます。この動作については、「[UCS CシリーズブラックサーバのVIC接続オプション](#)」で説明しています。

これを機能させるには、VLANモードをトランクとして設定し、デフォルトのVLANをそのポートで許可されるVLANとして設定する必要があります。これを変更するには、サーバのCIMC IPアドレスにログインします。

1. 左側のペインの[サーバ]タブをクリックし、[インベントリア]をクリックします。
2. 右ペインで[Cisco VIC adapters]をクリックし、[vNICs]をクリックします。
3. インターフェイスを選択し、[プロパティ]をクリックします。ここで変更を行うことができます。

4. 変更が完了したら、変更を保存します。変更を有効にするには、サーバをリセットする必要があります。リセット後、ポートチャネルは正しく形成されます。
