# CIMC와 통신할 수 없는 UCS C-Series mLOM 카드 문제 해결

이 문서에서는 CIMC와 통신할 수 없는 Cisco UCS C-Series Rack Server mLOM 카드의 문제를 해결하는 방법에 대해 설명합니다.

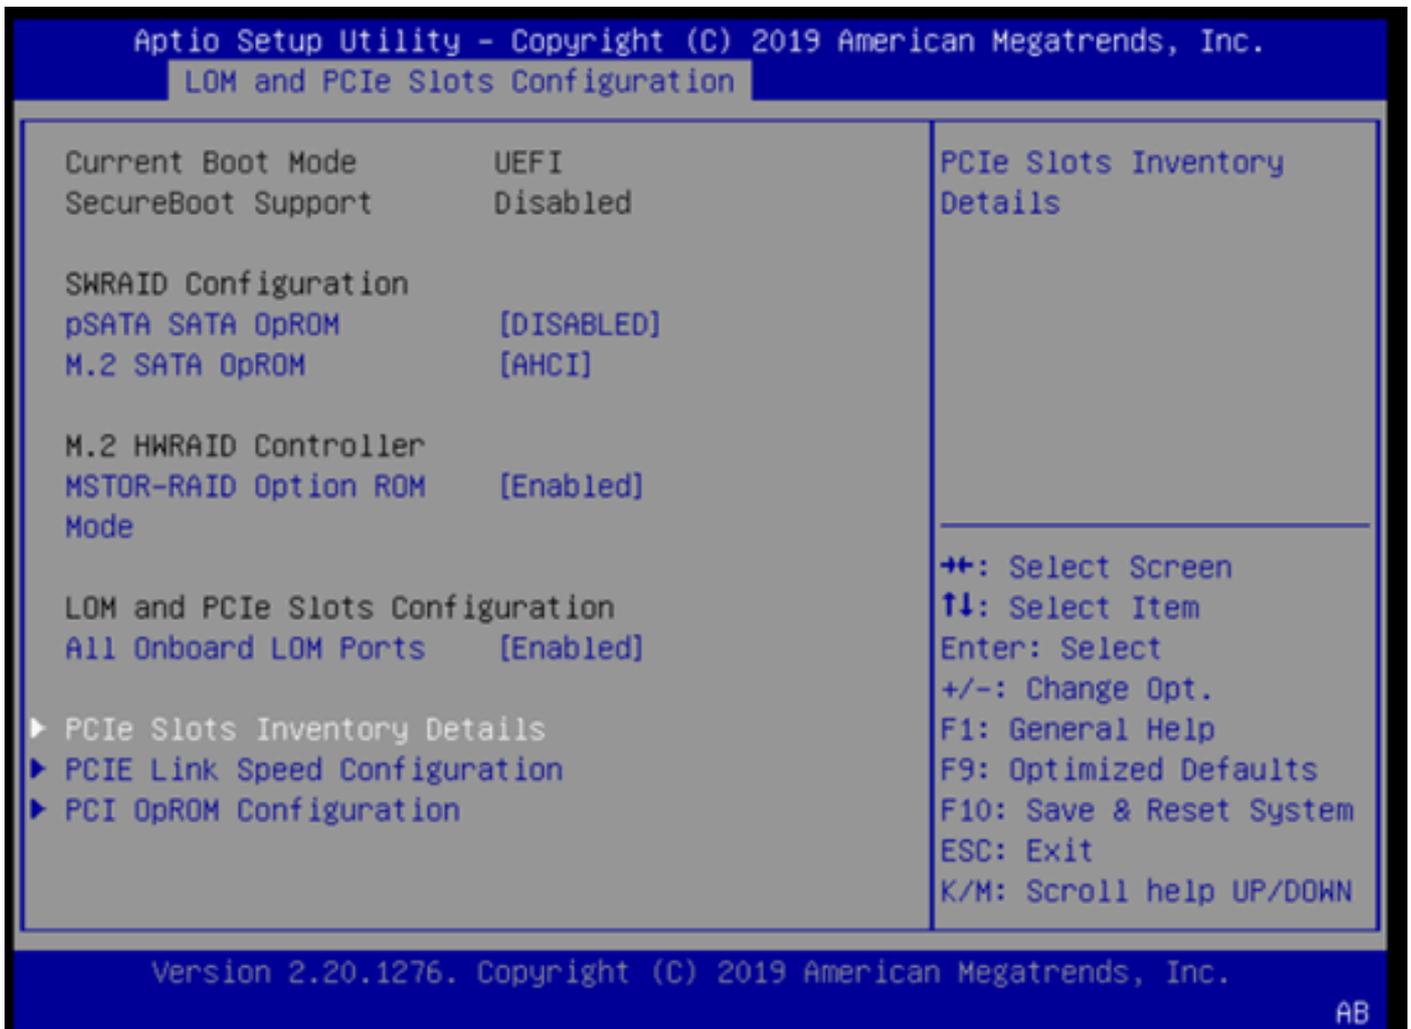
2.2단계. BIOS 메뉴에서 Advanced LOM(고급 LOM) 및 PCI options(PCI 옵션)로 이동하고 All Onboard LOM Ports(모든 온보드 LOM 포트)가 활성화되어 있는지 확인합니다.

## 2단계. BIOS에서 모든 포트가 활성화되었는지 확인합니다. 활성화되지 않은 경우 포트를 활성화합니다.

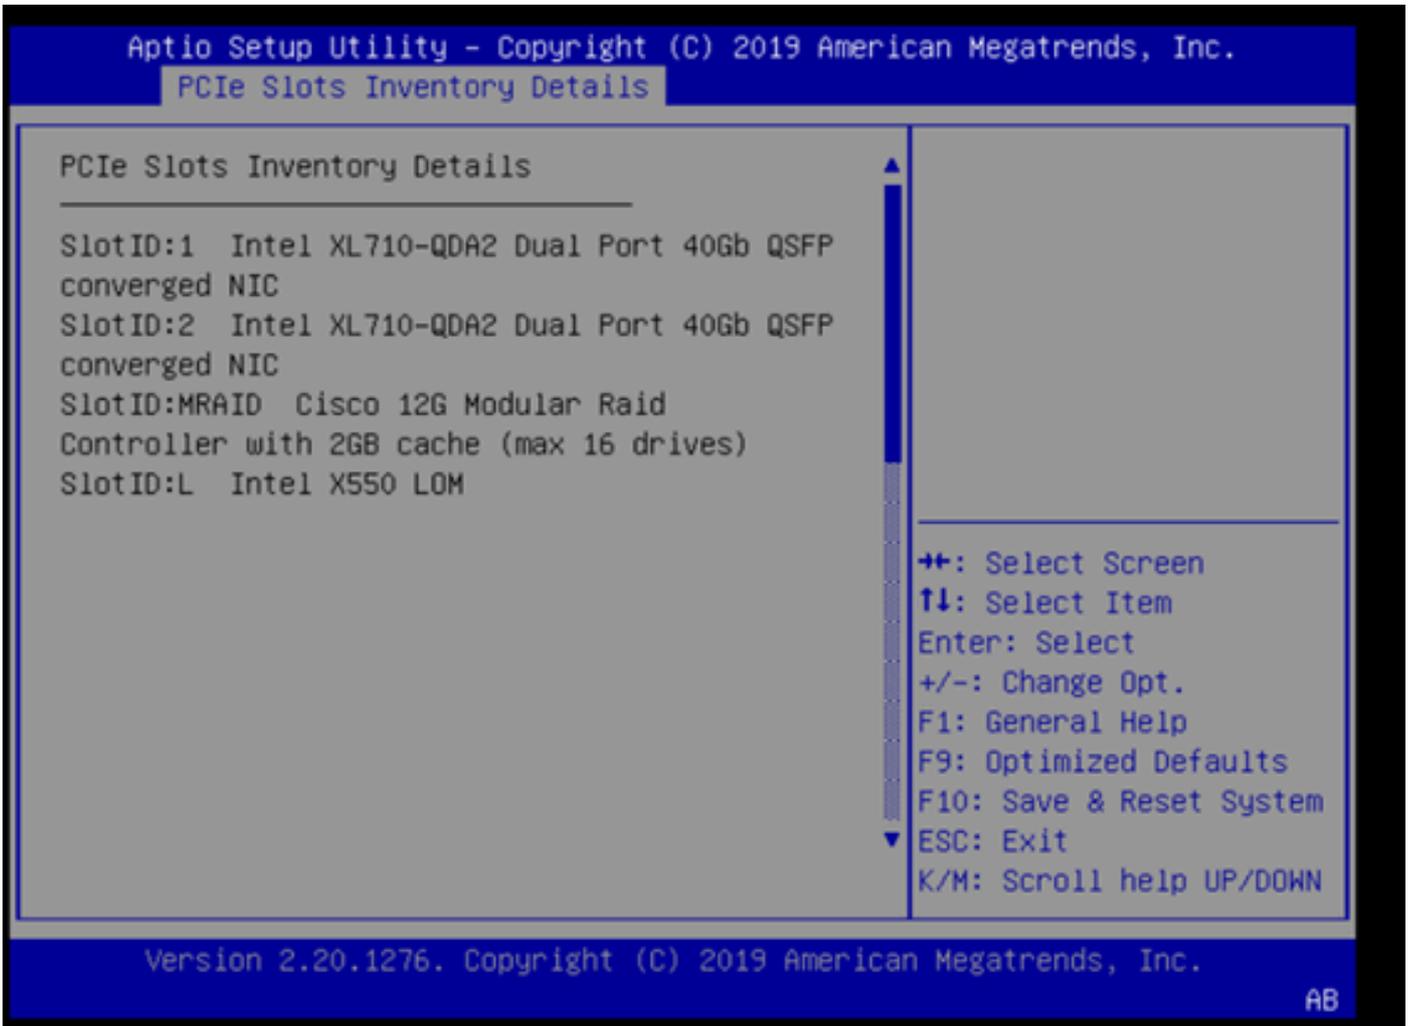
2.3단계. PCIe 슬롯 인벤토리 세부 정보로 이동합니다. 슬롯 mLOM 카드 세부사항이 여기에 표시되어야 합니다. 예를 들어, Missing Slot mLOM입니다.

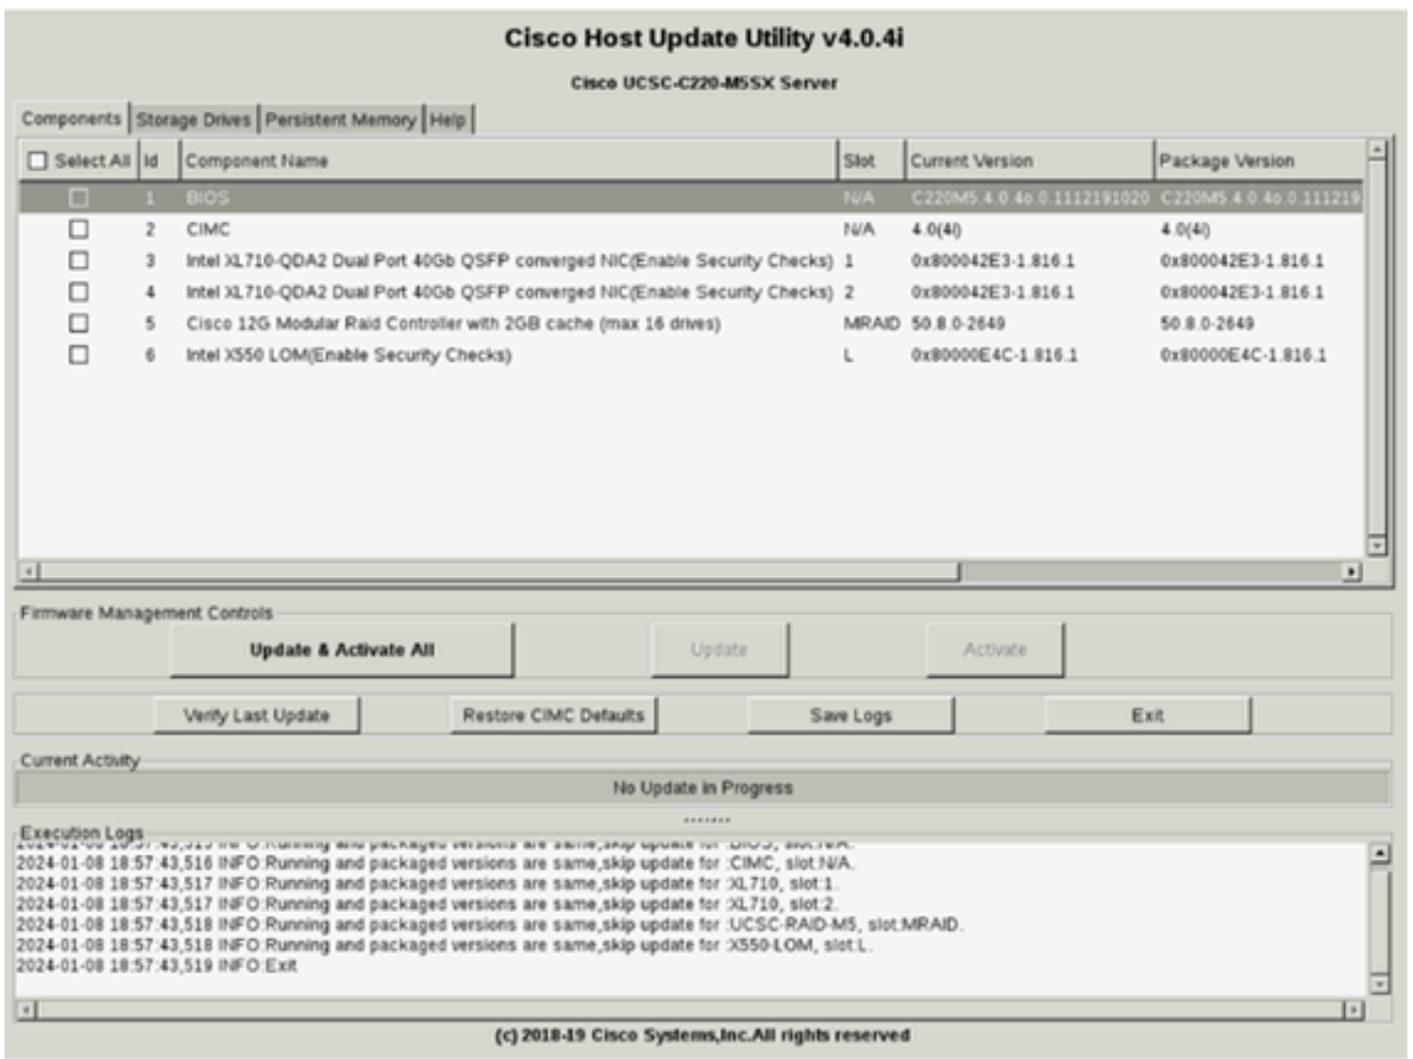
- HUU에서 "Running 및 packaged versions is same, skip update"라는 프롬프트가 나타나면 재 플래시 절차 중에 올바른 펌웨어가 이 UCS 서버에서 이미 작동하고 있습니다.

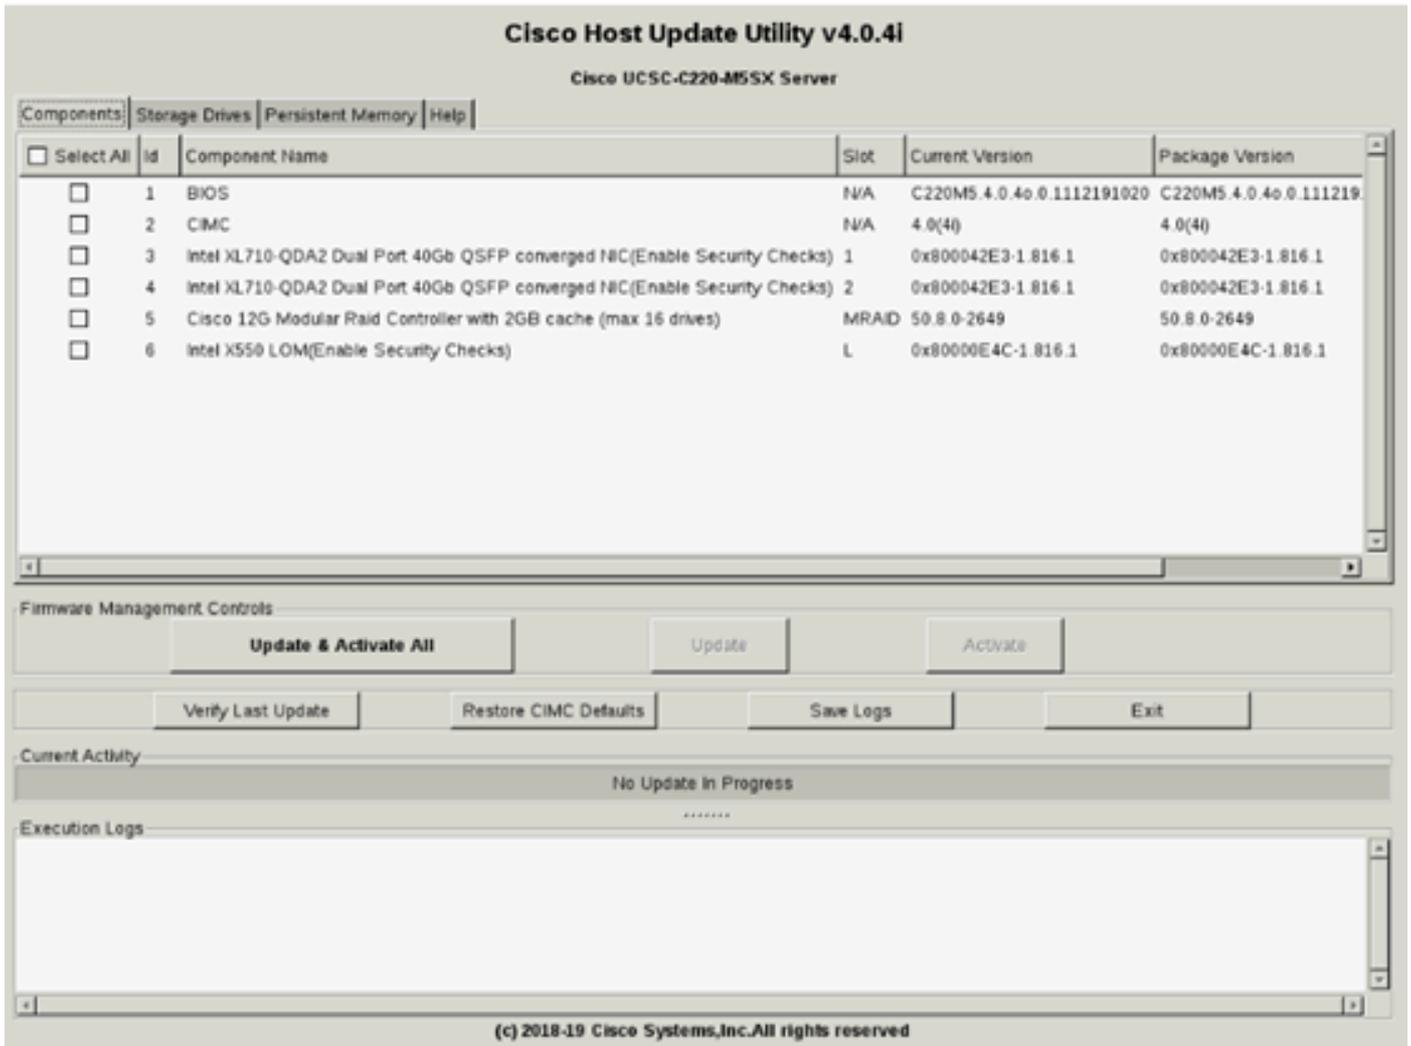
- Cisco HUU에 mLOM 카드가 있는지 확인합니다. 다음은 mLOM 카드가 표시되지 않는 Cisco HUU 유틸리티의 예입니다.
