# Pesquisa defeitos problemas de conectividade entre o server do server CVP OAMP e do atendimento CVP

Este original descreve como pesquisar defeitos problemas de conectividade entre o server portal do console da operação da Voz de Cisco (CVP) (OAMP) com o server do atendimento CVP.

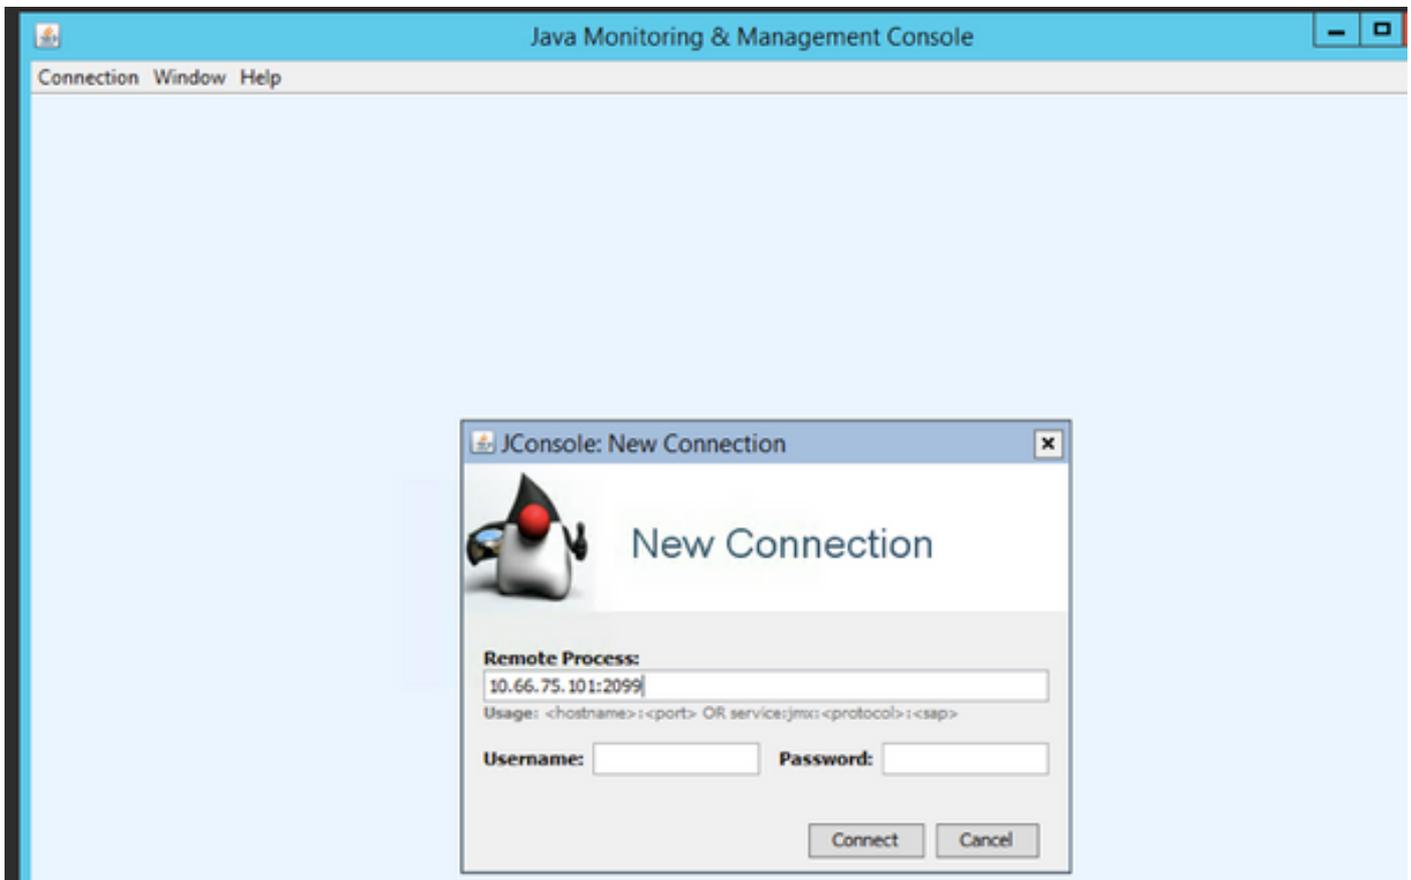
Use o jconsole para testar a Conectividade (C:\Cisco\CVP\jre\bin\jconsole.exe):

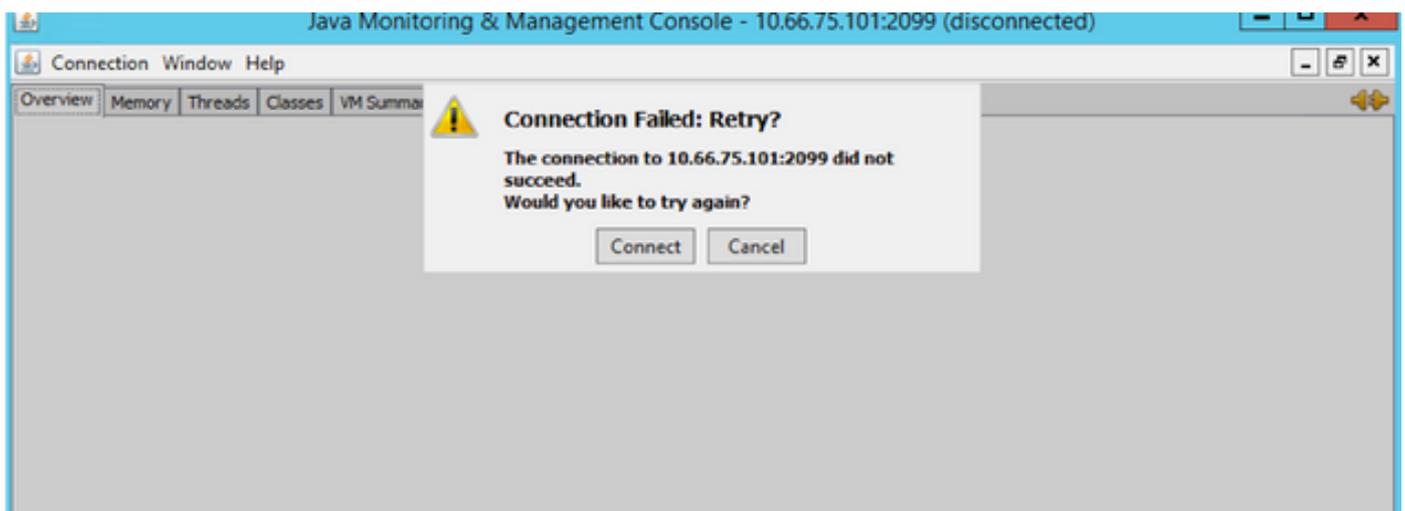
Se o teste falha com **conexão** deste Mensagem de Erro a “**falhada: Nova tentativa?**”, estas duas portas devem ser verificadas:

1. Número de porta 2099
2. A porta aleatória rmi. (que em nosso OS do aparelho de teste atribuiu o número de porta 1042).

Está aqui o Mensagem de Erro quando a porta 1042 é obstruída:

A fim encontrar o número aleatório rmi, use estas etapas:

Step1. Use 2099 para encontrar o número PID.

Etapa 2. Use o número PID para encontrar todas as portas que são usadas.

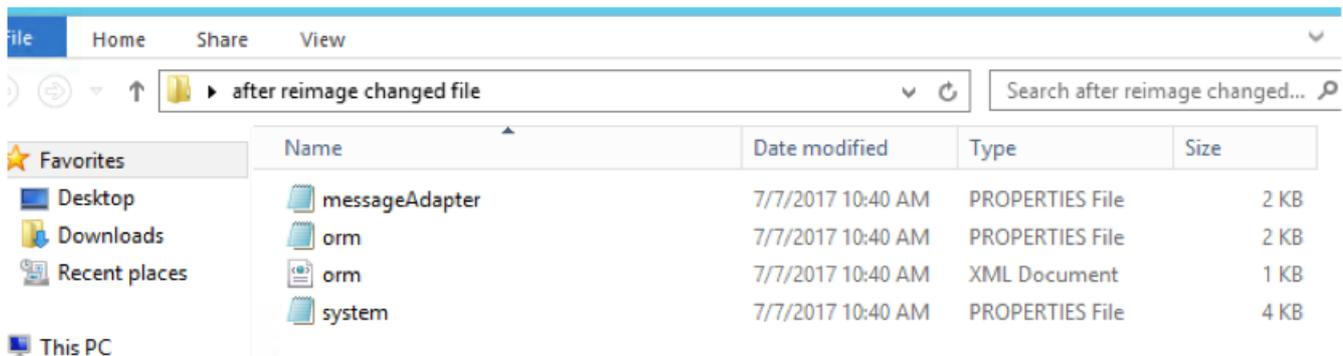
Depois que o processo da nova imagem, quatro arquivos é mudado:

- messageAdapter.properties
- orm.properties
- orm.xml
- system.properties

- Em messageAdapter.properties, os encaixes que foi adicionado na seção anterior são suprimidos
- Em orm.properties, orm.controller.adapterName =CVPCTL3 **é removido**
- Em orm.xml, todo o subsistema adicionado na seção anterior é suprimido
- Em system.properties, o subsistema foi adicionado na seção anterior é suprimido

Se você clica a salvaguarda e o desenvolvimento da página OAMP, o server do atendimento CVP não está atualizado, porque OAMP ainda no uso com o barramento ID da mensagem se comunicam com o server do atendimento, mas o server do atendimento não tem nenhuma tal informação do barramento da mensagem.

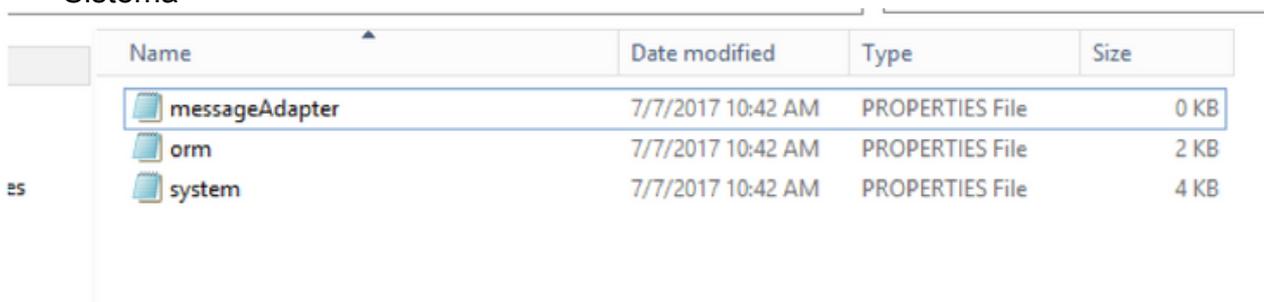
Depois que o supressão do server do atendimento CVP de OAMP, três arquivos é mudado:

- messageAdaptor
- Orm
- Sistema

- o arquivo do messageAdaptor está vazio

- Orm adiciona esta linha **orm.controller.adapterName =**
- O arquivo de sistema adiciona esta linha **MessagingLayer.adapterName =**

Quando você adicionar novamente o server do atendimento CVP em OAMP, a seguir a configuração está atualizada no server do atendimento CVP.

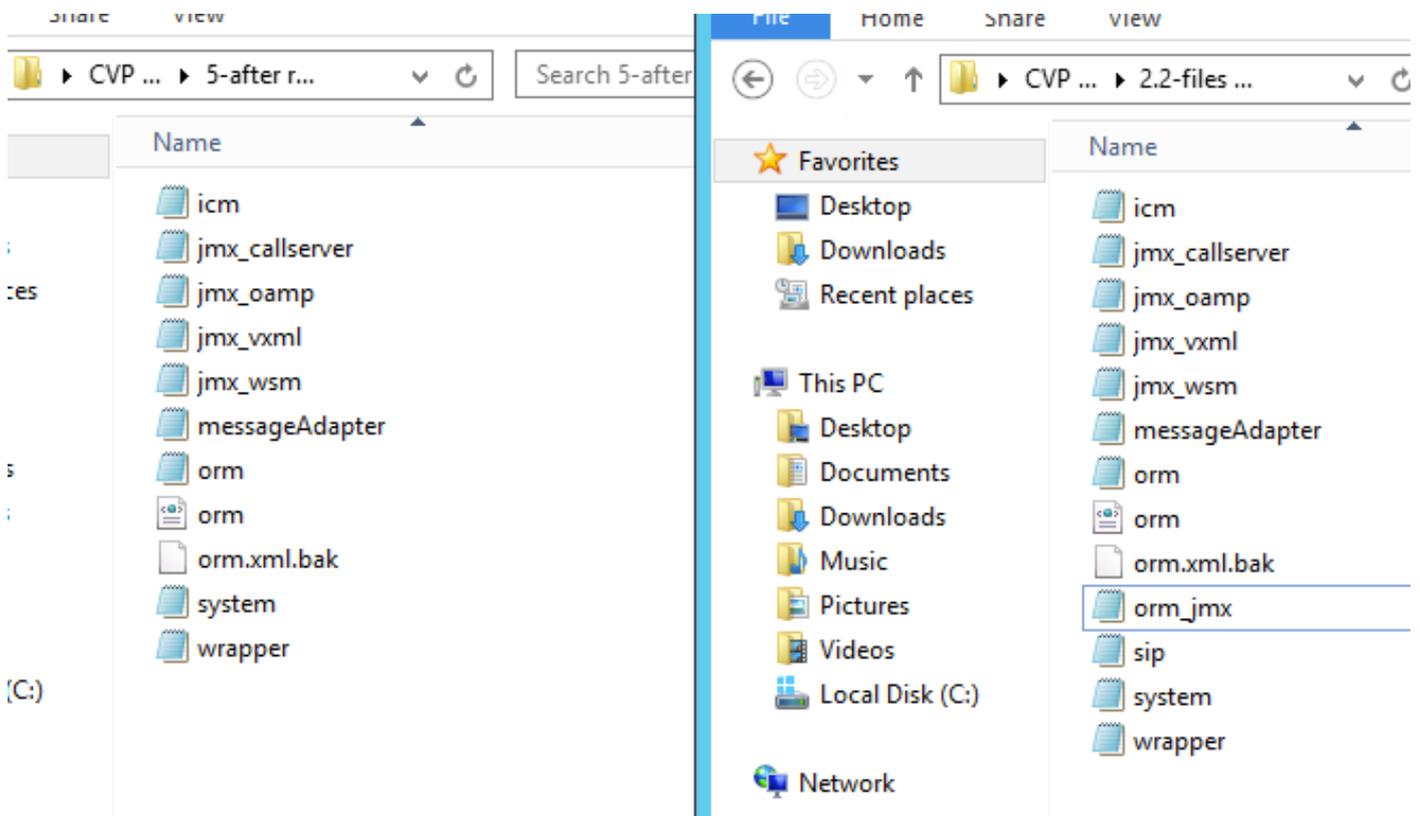
Os arquivos actualizados são quase os mesmos que o desenvolvimento da primeira vez, à exceção do **orm\_jmx** do arquivo.

Assim, criar nova imagem a informação do barramento da mensagem das supressões, que causa OAMP não pode atualizar o server do atendimento CVP. Consequentemente, o server do atendimento deve ser suprimido para permitir que o server do atendimento aceite a atribuição nova do barramento da mensagem.
