Solucionar problemas de uma placa mLOM UCS C-Series que não consegue se comunicar com o CIMC

Este documento descreve como solucionar problemas de uma placa Cisco UCS C-Series Rack Server mLOM que não consegue se comunicar com o CIMC.

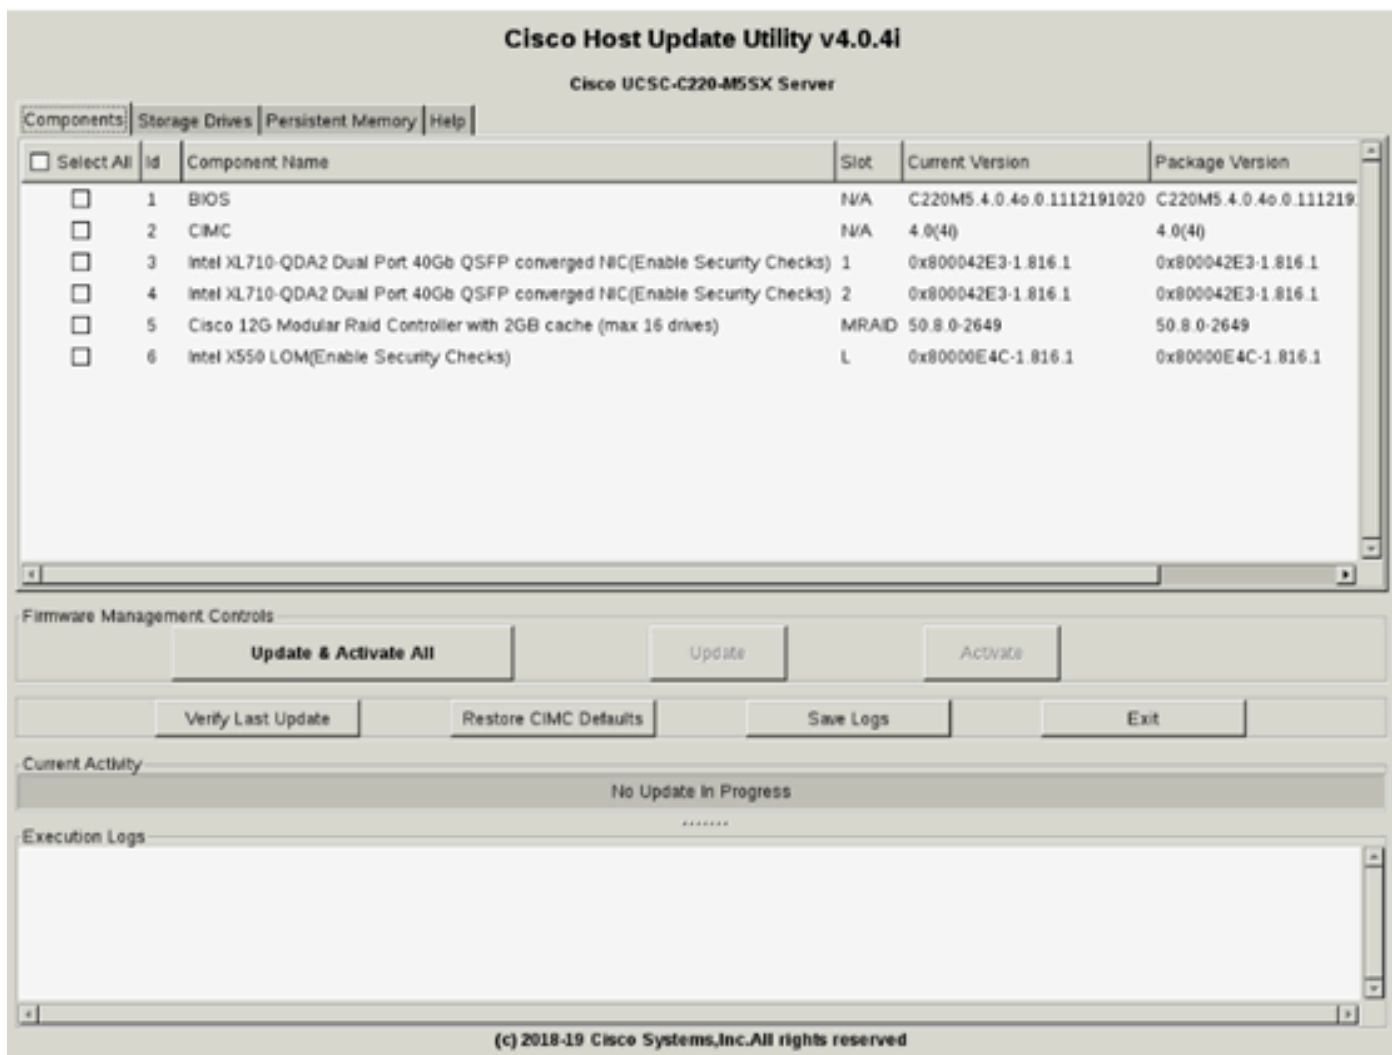
- Verifique se o Cisco HUU mostra a presença da placa mLOM. Este é um exemplo do

utilitário Cisco HUU que não mostra a placa mLOM.

Etapa 5. Recoloque fisicamente a placa adaptadora mLOM

Recoloque fisicamente a placa adaptadora mLOM, usando o procedimento descrito em "Substituindo uma placa mLOM" no "Guia de instalação e serviço do servidor" do mesmo modelo de servidor Cisco UCS.
