Identificar e Solucionar Problemas de Configuração de Interface de Camada 3 no Dispositivo Meraki MS e MX

Este documento descreve como solucionar problemas de configuração de interface de Camada 3 em dispositivos Meraki MS e MX.

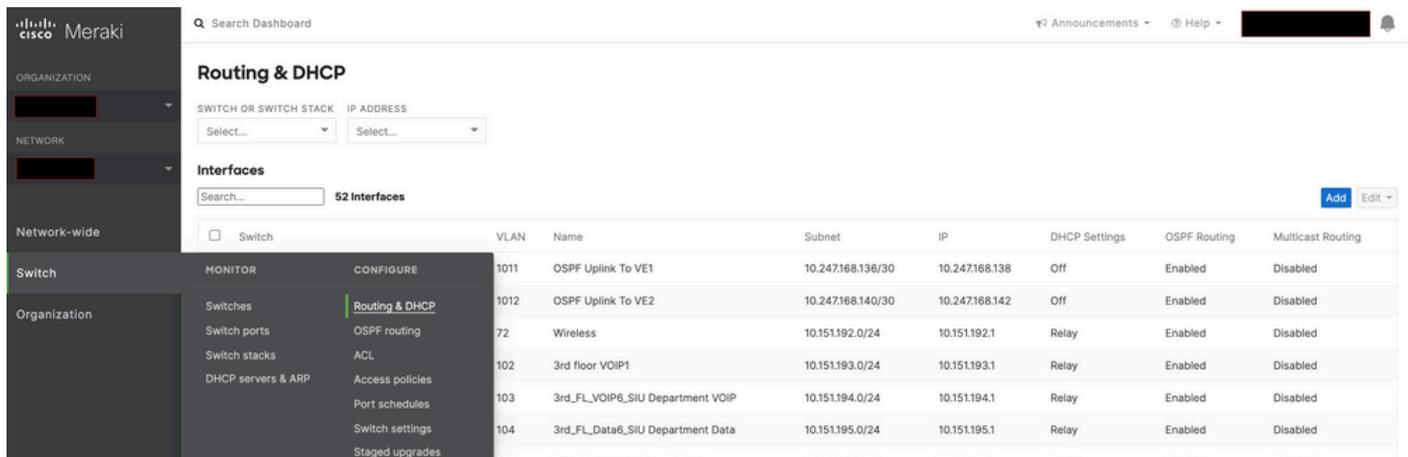
Configuração de roteamento e DHCP do switch Meraki MS

1. O switch de pilha Meraki e o MX Security Appliance estão no estado Inalcançável no painel da Meraki, o switch Meraki MS e o dispositivo MX Security Appliance perderam a conectividade com

2. O switch de pilha Meraki e o dispositivo de segurança Meraki MX interrompem o tráfego.

3. A alteração na interface L3 acionaria o switch de pilha Meraki e o dispositivo de segurança Meraki MX na VLAN incorreta para rotas.

1. Adicione uma nova interface de Camada 3 no switch da pilha Meraki e reinicialize o switch da pilha. Isso atualiza as informações corretas de rota de VLAN e a pilha Meraki começa a encaminhar o tráfego. (Correção temporária)

2. Atualize o software do switch de pilha Meraki para o MS 15.8 ou versão posterior.

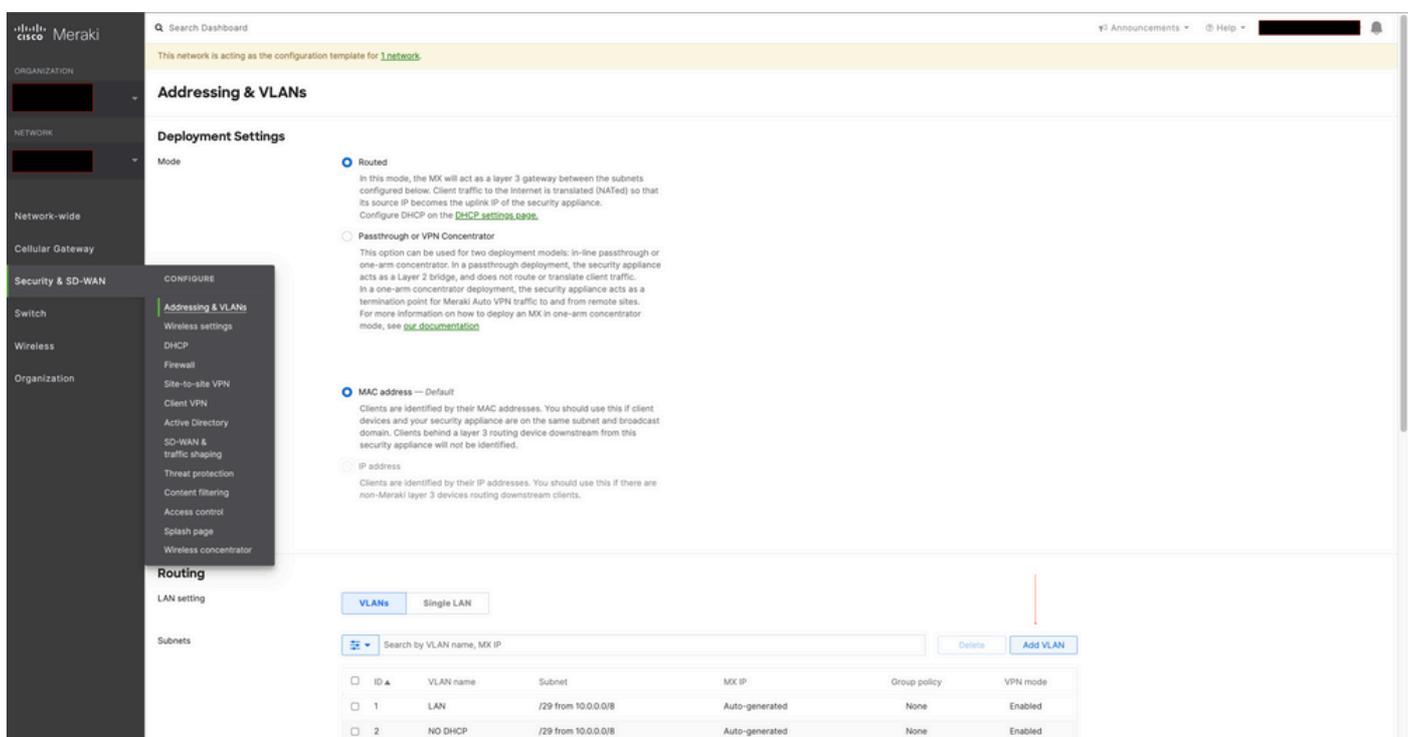
Configuração de roteamento do dispositivo de segurança Meraki MX

1. Adicione uma nova interface de Camada 3 no MX Security Appliance e reinicie o MX Security Appliance. Isso atualiza as informações corretas de rota de VLAN e o Meraki Security Appliance inicia o encaminhamento do tráfego. (Correção temporária)

2. Atualize o software Meraki MX Security Appliance para a versão MX 15.8 ou posterior.
