对无法与CIMC通信的UCS C系列mLOM卡进行故障排除

本文档介绍如何对无法与CIMC通信的Cisco UCS C系列机架式服务器mLOM卡进行故障排除。

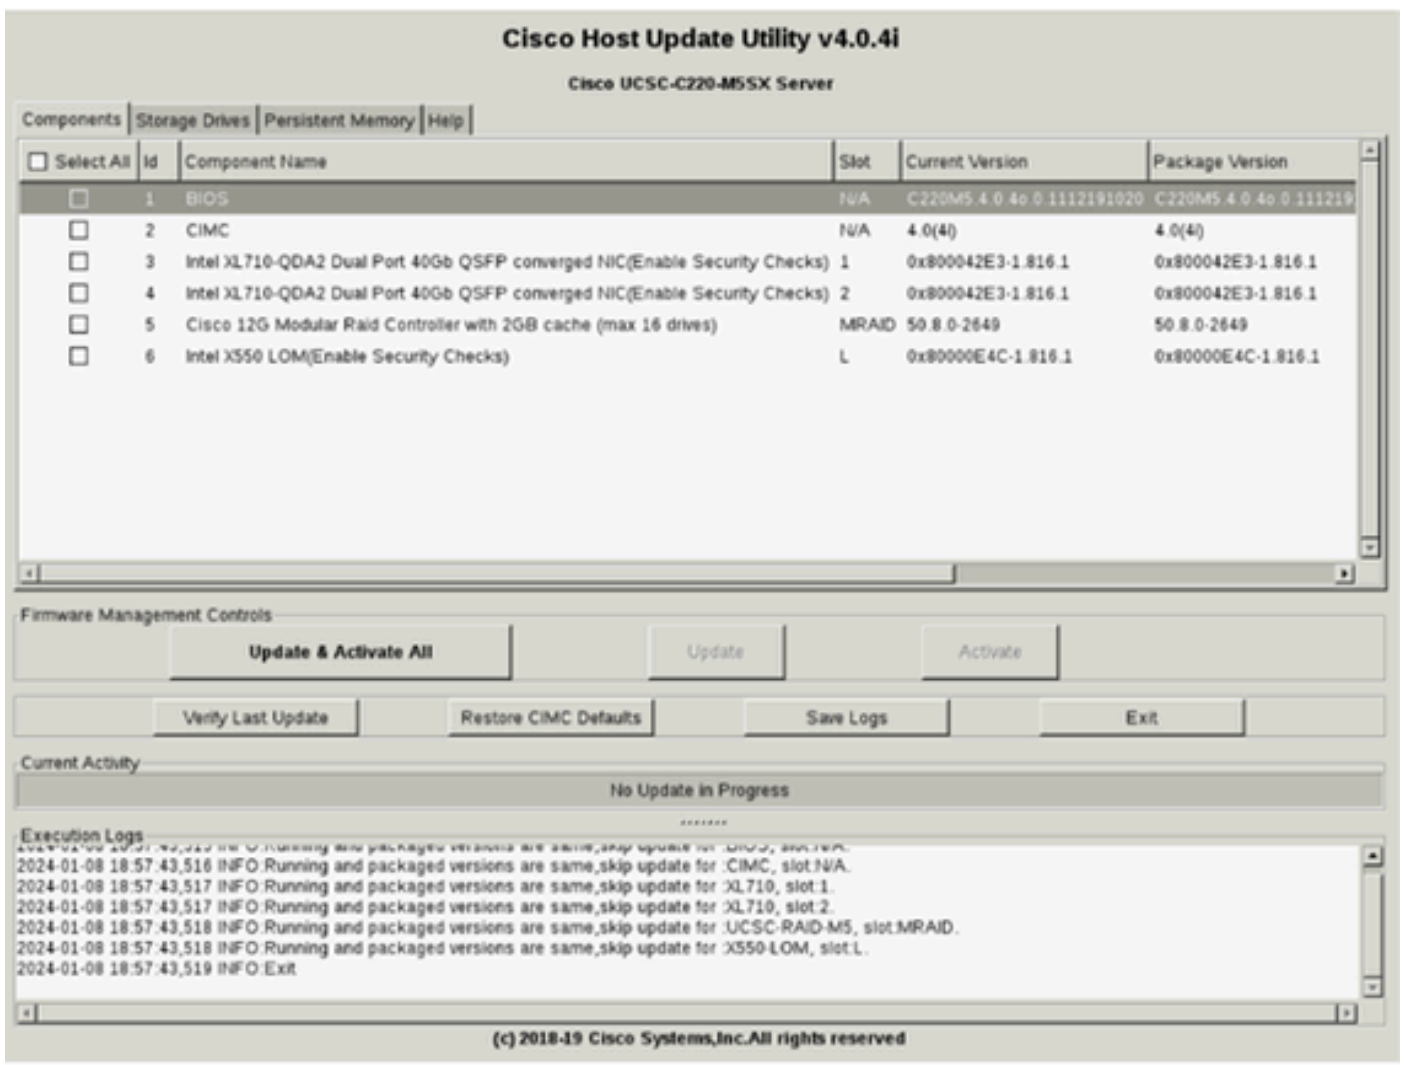
- 如果HUU出现提示“Running and packaged versions are same， skip update.”，在刷新过程中，正确的固件已在此UCS服务器中运行。

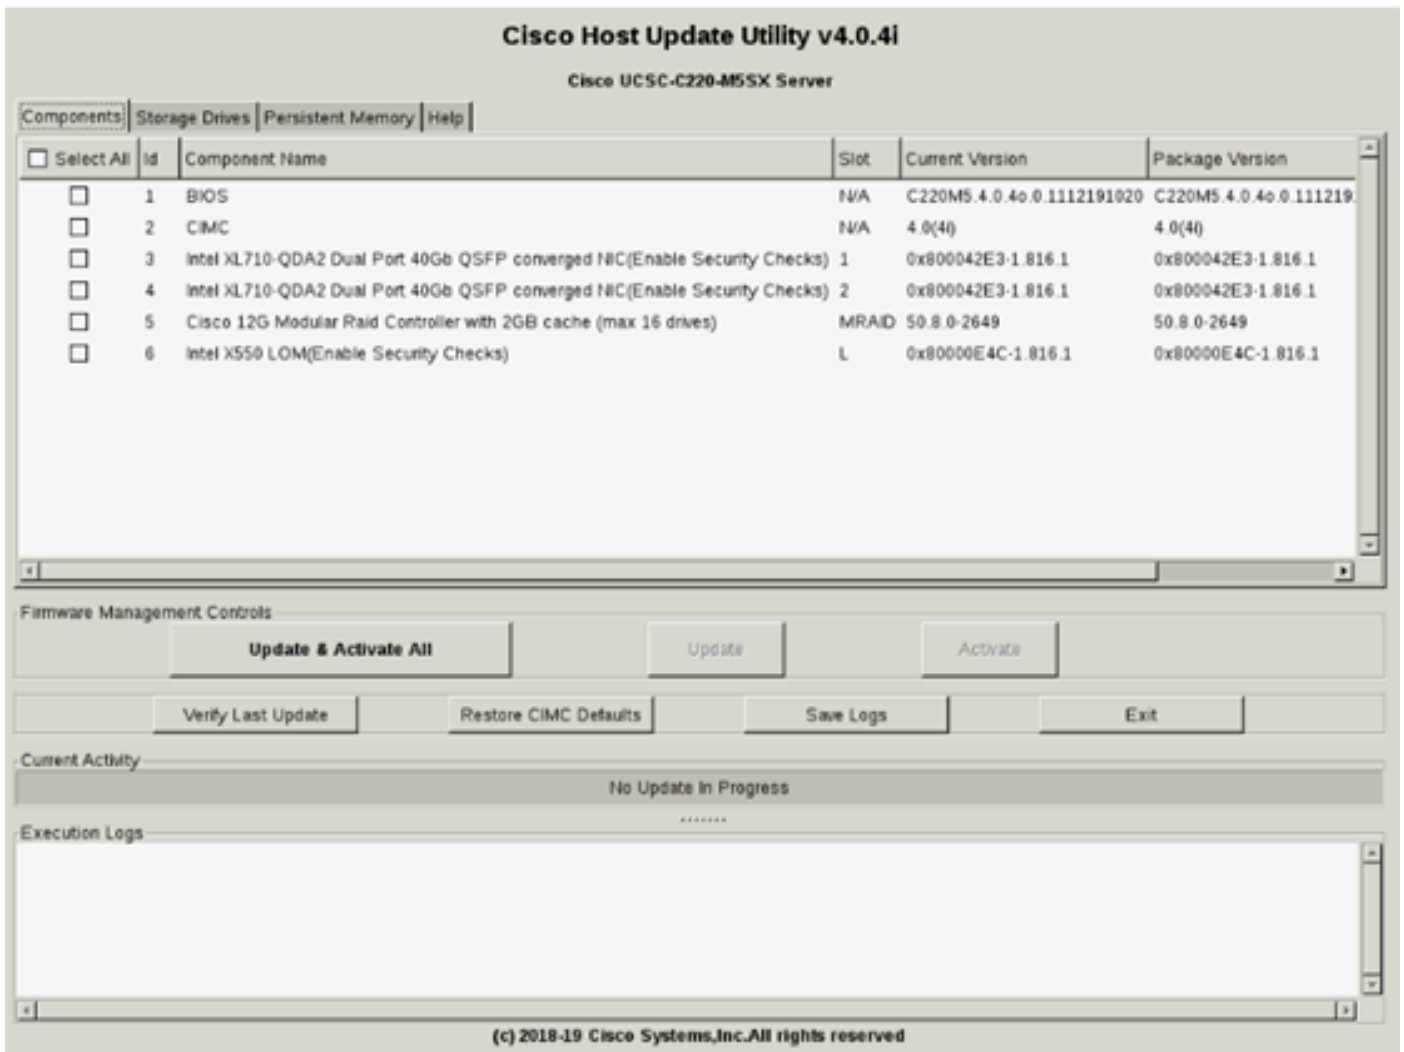
- 检查Cisco HUU是否显示mLOM卡的存在。以下是不显示mLOM卡的Cisco HUU实用程序的示例。

如果验证了物理连接和BIOS端口，则表明已在CIMC上执行硬重新启动，服务器固件已使用正确的固件重新刷新，并且已实际重新拔插mLOM卡，但mLOM卡未出现在<show pci-adapter>的输出中，则可以推断mLOM硬件故障。在这种情况下，请更换mLOM卡。
