配置零子網和全1子網

本文檔介紹零子網和全1子網的使用。

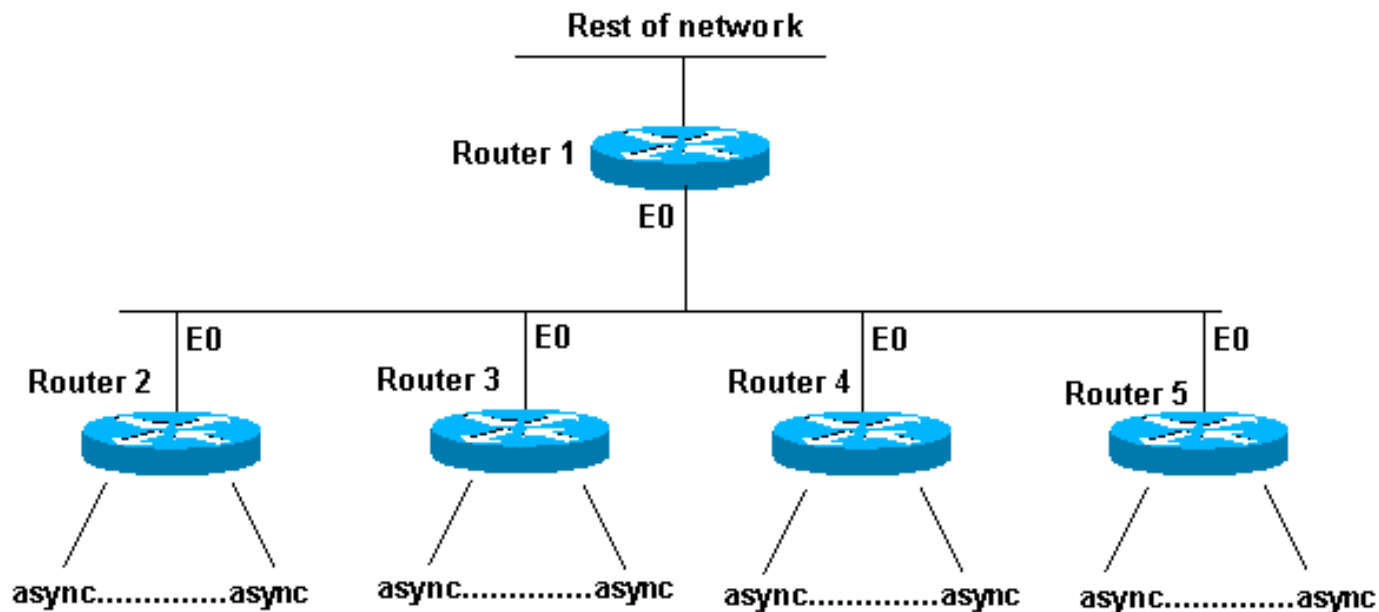
配置錯誤的多合一子網

路由器2至5是接入路由器，每個路由器都有多個傳入的非同步（或ISDN）連線。網路(192.168.1.0/24)針對這些內送使用者分成四個部分。每個部分都分配給其中一台接入路由器。並且，這些非同步線路是configured ip unnum e0。路由器1的靜態路由指向正確的接入路由器，而每台接入路由器在路由器1上都有預設路由點。

如果非同步線路上的主機配置不正確，掩碼為255.255.255.0而非255.255.255.192，結果會如何？一切正常嗎？

Router 2會收到封包。路由器2將資料包傳送到路由器1，路由器1將資料包傳送到路由器5，路由器5將資料包傳送到路由器1，路由器1將資料包傳送到路由器5，以此類推，直到生存時間(TTL)過期。

Router 5會收到此封包。路由器5將資料包傳送到路由器1，路由器1將資料包傳送到路由器5，路由器5將資料包傳送到路由器1，路由器1將資料包傳送到路由器5，以此類推，直到TTL過期。如果發生這種情況，您可能會認為自己受到了資料包攻擊。鑑於路由器5上的負載，這不是不合理的假設。

在此範例中，已建立路由回圈。由於Router 5處理全1子網，因此會遭到攻擊。路由器2至4只看到「廣播」資料包一次。Router 1也遭命中，但如果是Cisco 7513，該路由器可以處理此情況呢？在這種情況下，您需要使用正確的子網掩碼配置主機。

要防止未正確配置的主機，請在每個接入路由器上建立一個環回介面，將靜態路由192.168.1.255路由到該環回地址。您可以使用Null0介面，但是這會導致路由器產生網際網路控制訊息通訊協定(ICMP)「無法連線」訊息。
