《IP組播故障排除指南》

本文檔介紹IP組播的常見問題和解決方法。

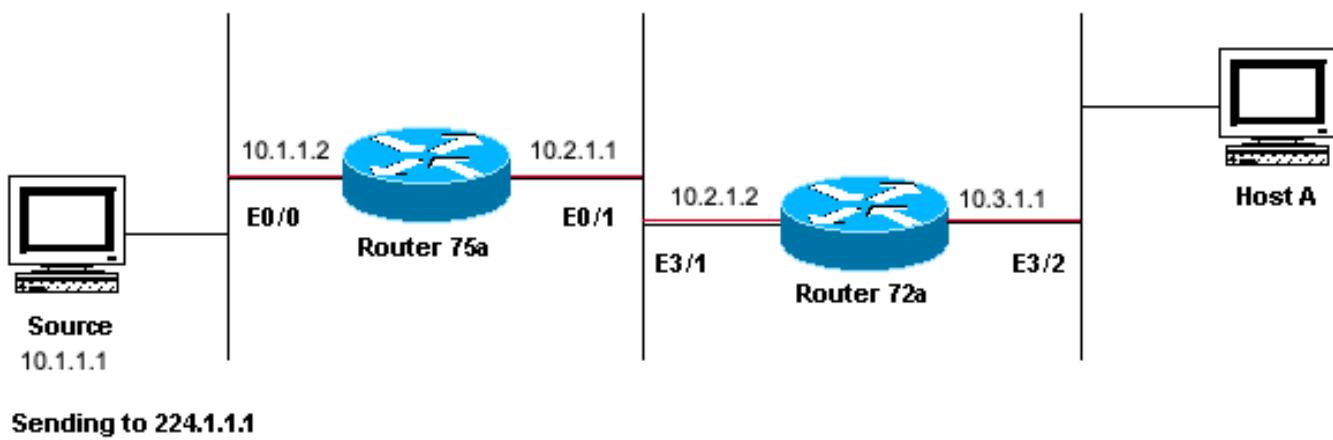
組播RPF故障的網路圖示例

在本圖中，組播資料包從IP地址為10.1.1.1的伺服器進入路由器75a的E0/0，並傳送到組224.1.1.1。這稱為(S, G)或(10.1.1.1, 224.1.1.1)。

直接連線到路由器75a的主機接收組播源，但直接連線到路由器72a的主機不接收組播源。首先，輸入show ip mroute命令檢查路由器75a上的活動。此命令檢查組地址224.1.1.1的組播路由(mroute)：

透過show ip mroute 224.1.1.1 命令可以發現，傳入介面為Ethernet2/0而不是預期的Etheret3/1。

從此show ip route 10.1.1.1命令的輸出中可以看到有一個靜態/32路由，它導致選擇了錯誤的介面作為RPF介面。

資料包在E3/1上進入，這是正確的。但是，它們會被丟棄，因為單播路由表不使用該介面進行RPF檢查。

您可以更改單播路由表以滿足此要求，也可以增加靜態mroute，強制組播到RPF從特定介面發出，而不管單播路由表是什麼狀態。增加靜態mroute：

此靜態mroute說明，要到達RPF的地址10.1.1.1，請使用10.2.1.1作為介面E3/1外的下一跳。

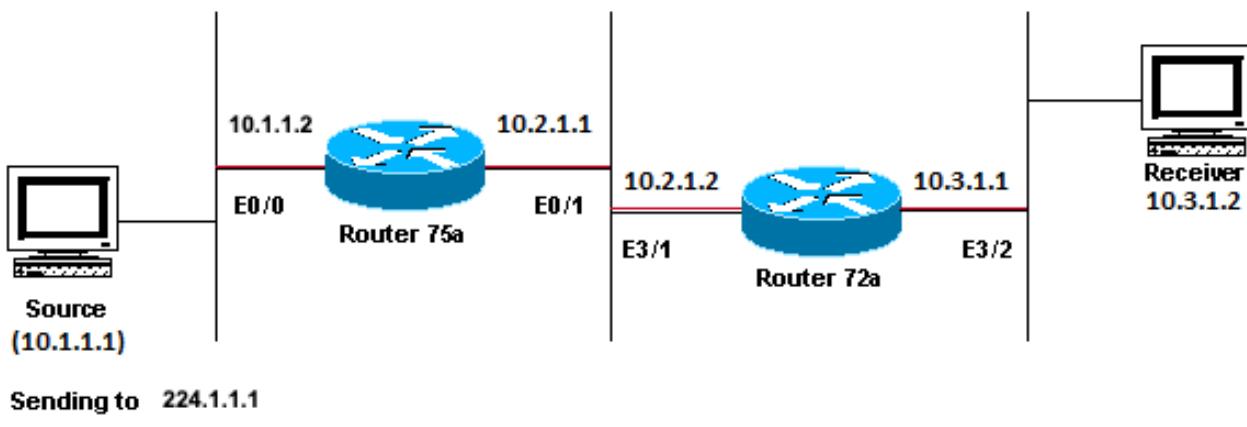
主要針對LAN用途設計的組播應用示例

在上圖中，路由器A不會將資料包從源轉發到直接連線的路由器B。檢視路由器A的 show ip mroute 命令的輸出以檢查多播路由狀態

輸出顯示錯誤63744跳數。每次鍵入此命令時，錯誤的跳數都會增加。這強烈表示傳送方傳送的TTL = 1的資料包被路由器A減為零。這會增加「壞跳數」欄位。

為了解決此問題，您需要增加TTL。此操作在發件人上的應用程式級別完成。有關詳細資訊，請參閱您的組播應用說明手冊。

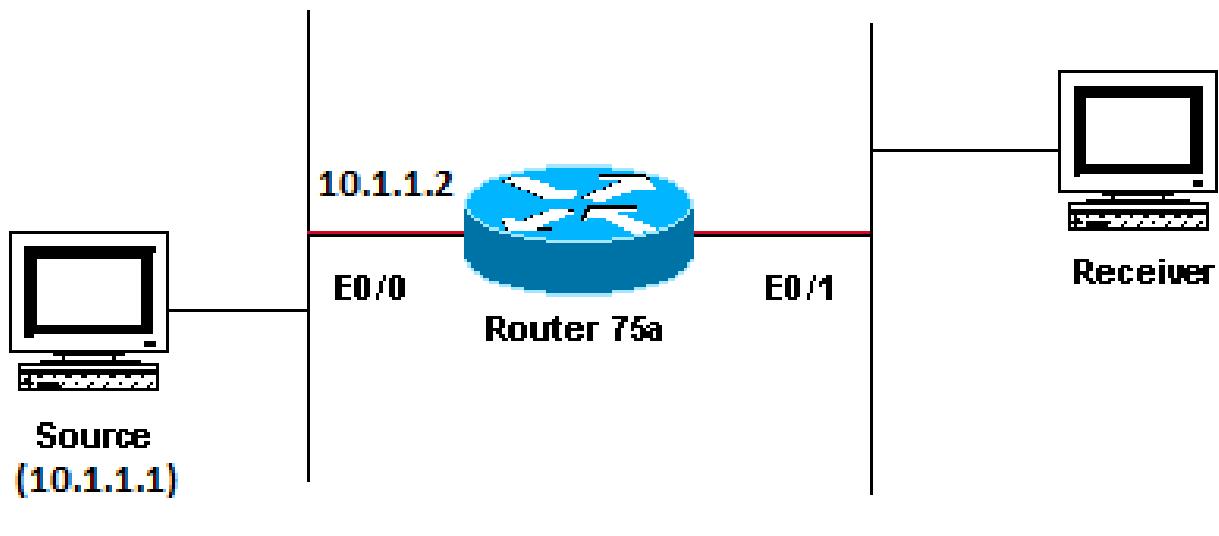
TTL閾值太低，因此IP組播流量無法到達接收方

在上圖中，接收方沒有從源接收組播資料包。源路由器和路由器75a之間可以有多個路由器。首先檢視路由器75a，因為它直接連線到接收器。

debug消息表明路由器75a並未轉發多播資料包，因為已達TTL閾值。請檢視路由器配置，看看您是否能找到原因。此輸出顯示了罪魁禍首：

路由器的TTL閾值為15，但這並不表示不會傳送大於TTL 15的任何內容。事實上，事實恰恰相反。應用程式傳送時的TTL為15。當它到達路由器75a時，組播資料包的TTL小於15。

請使用ip multicast ttl-threshold <value>命令的no形式刪除命令（這將恢復預設TTL閾值0），或者降低TTL閾值以便能夠傳遞流量。

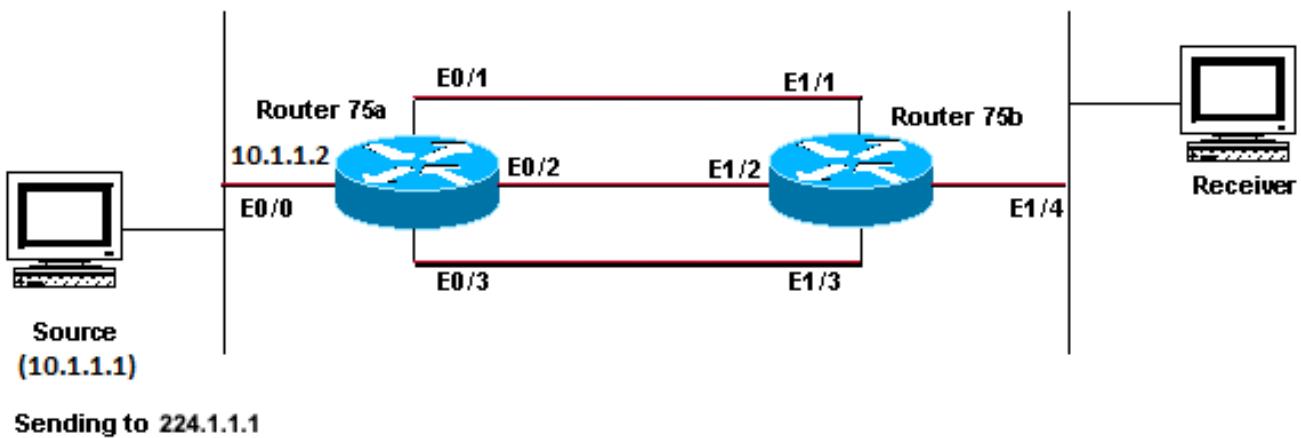
組播源的等價路徑會導致不想要的RPF行為

在圖中，路由器75b具有返回源(10.1.1.1)的三個等價路徑，並且它選擇了您不想作為首選鏈路的鏈路作為RPF鏈路。

當面臨到源的多條等價路徑時，IP組播會選擇具有最高IP地址的PIM鄰居的介面作為傳入介面，然後向其他鏈路上的PIM鄰居傳送修剪。

為了更改IP組播選擇的介面作為其傳入介面，您可以執行以下操作之一：

- 僅在希望組播流經的介面上配置PIM，這意味著您將失去組播冗餘。

- 更改子網，使最高的IP地址位於要作為主組播鏈路的鏈路上。

建立指向首選組播介面的靜態組播路由(mroute) , 這意味著您將失去組播冗餘。

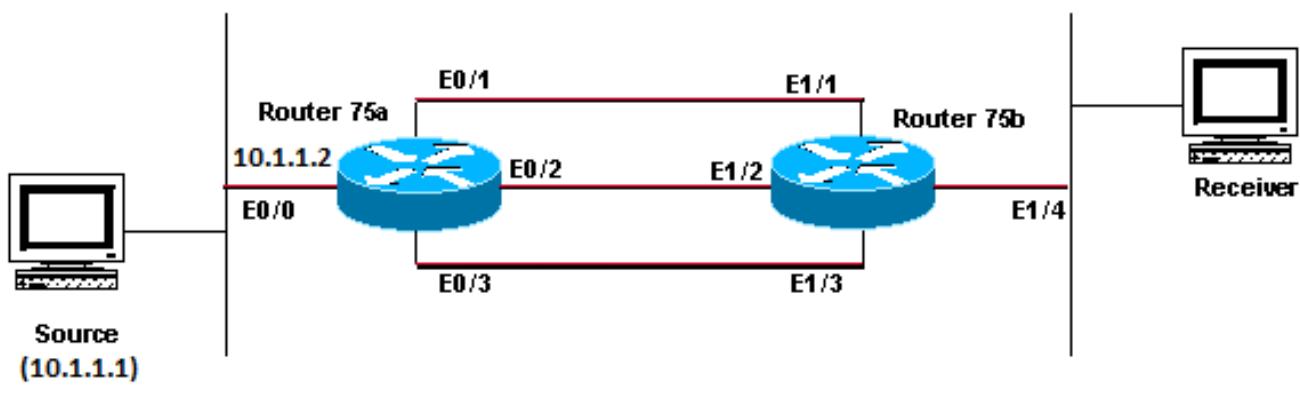
配置IP組播以在所有可用等價路徑間實現負載均衡

在圖中，路由器75b具有返回源(10.1.1.1)的三個等價路徑。您想要在所有三個鏈路上對組播流量進行負載均衡。

如[多個等價路徑導致不需要的RPF行為](#)部分所述，獨立多播協定(PIM)只為RPF檢查選擇一個介面並放棄其他介面。這意味著不會執行負載均衡。為了進行負載均衡，您需要從冗餘鏈路中刪除PIM，並在路由器75a和路由器75b之間建立隧道。然後，您可以在鏈路級別進行負載均衡，IP透過隧道運行。
