# 排除生成樹PVID和型別不一致故障

本檔案介紹如何疑難排解兩個跨距樹狀目錄通訊協定(STP)不一致、連線埠VLAN ID (PVID)和型別。

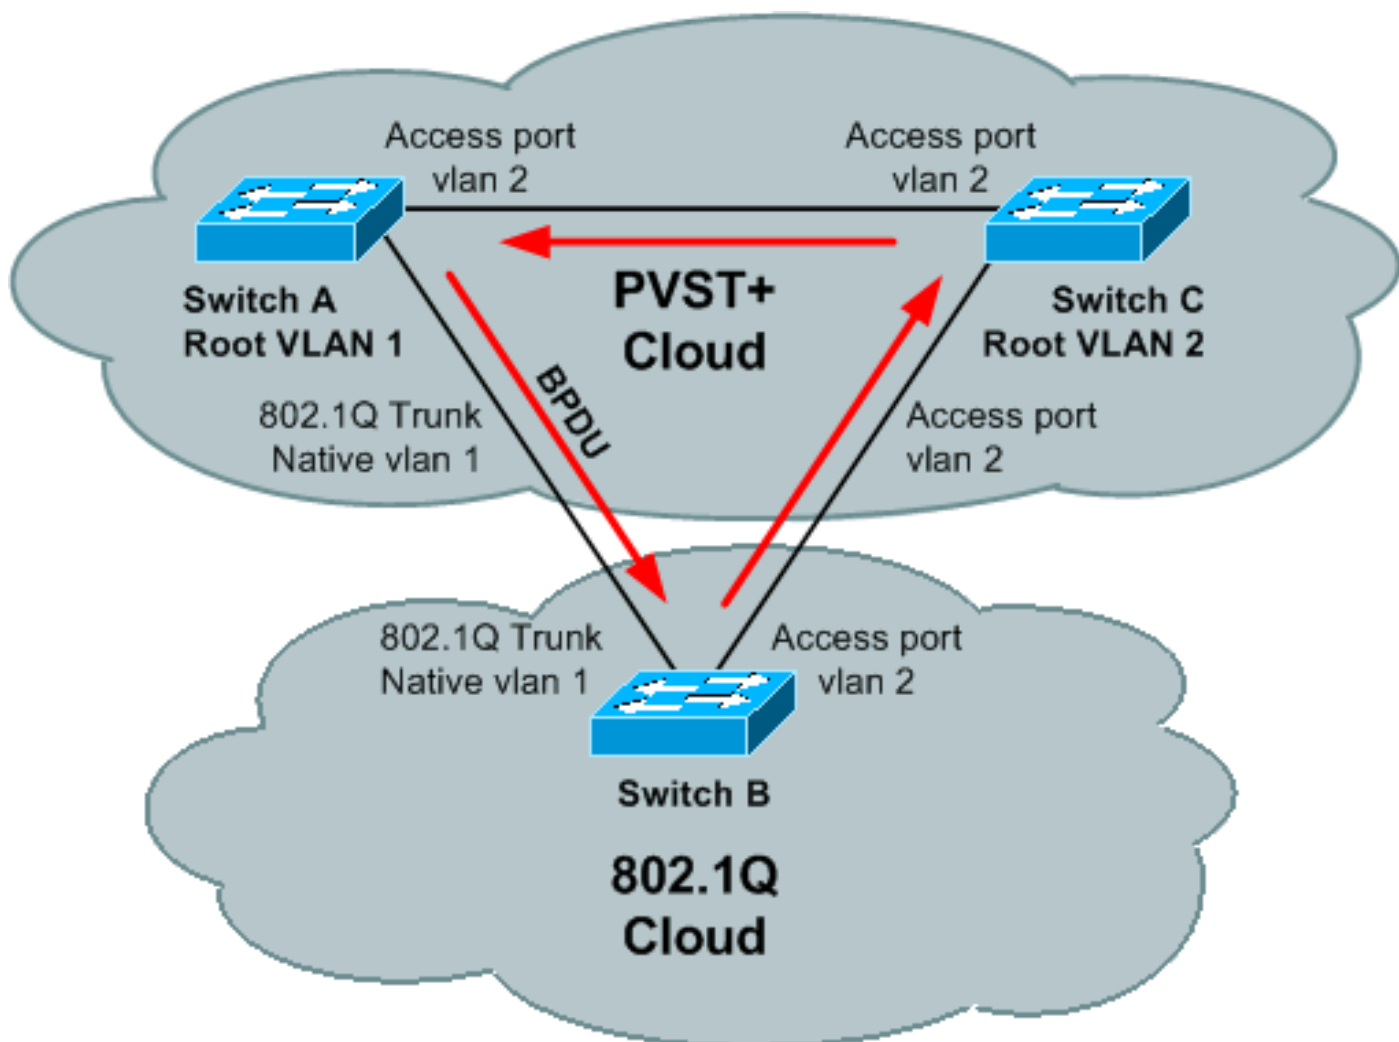
為了說明不一致檢測的必要性，請考慮以下拓撲，其中交換機A和C運行PVST+ STP，交換機B運行802.1Q STP：

如果VLAN 1中根的BPDU優於VLAN 2中根的BPDU，則VLAN 2拓撲中沒有阻塞埠。VLAN 2的BPDU絕不會繞著拓撲產生「全圓」；它被B-C鏈路上的VLAN 1 BPDU所取代，因為B僅運行一個與PVST+的VLAN 1 STP合併的STP。因此，存在轉發環路。幸運的是，交換機A將VLAN 2的PVST+ BPDU（傳送到交換機B泛洪的SSTP地址）傳送到交換機C。交換機C可將埠C-B置於型別不一致狀態，從而防止環路。

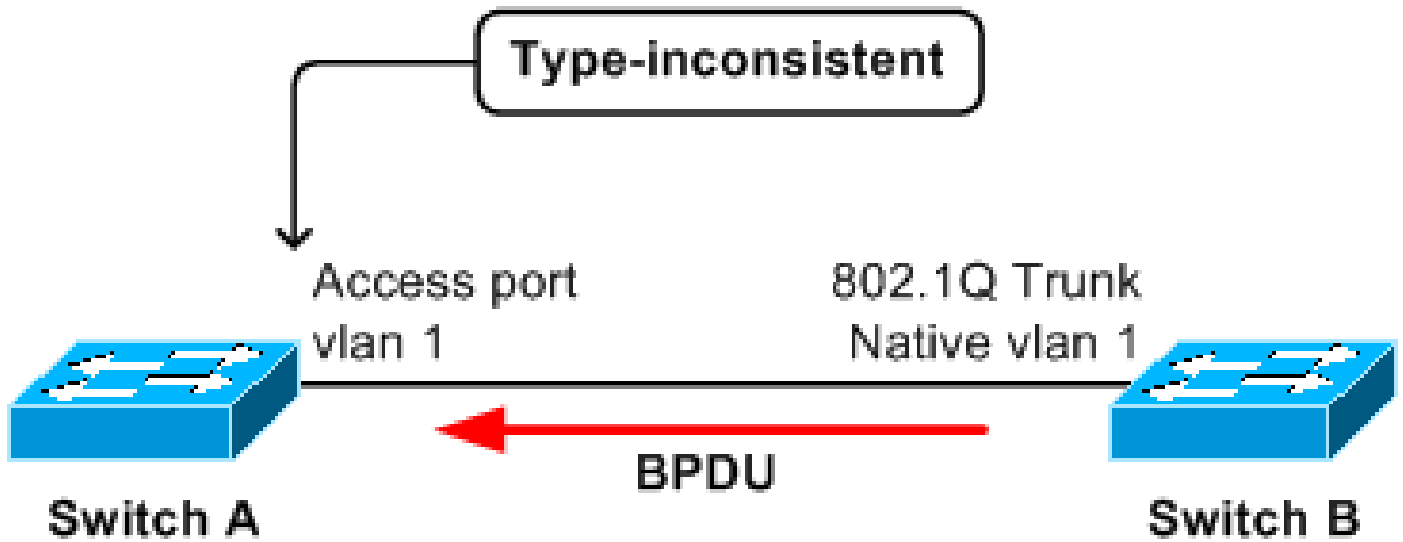
- 存取連線埠接收IEEE 802.1Q標籤的SSTP BPDU。

在此場景中，網橋A上的接入埠從網橋B接收來自VLAN ( 而不是1 ) 的STP的帶標籤的PVST+ BPDU。A上的連線埠可以進入型別不一致狀態。

在這些情況下，請修復配置不匹配問題以解決STP不一致問題。

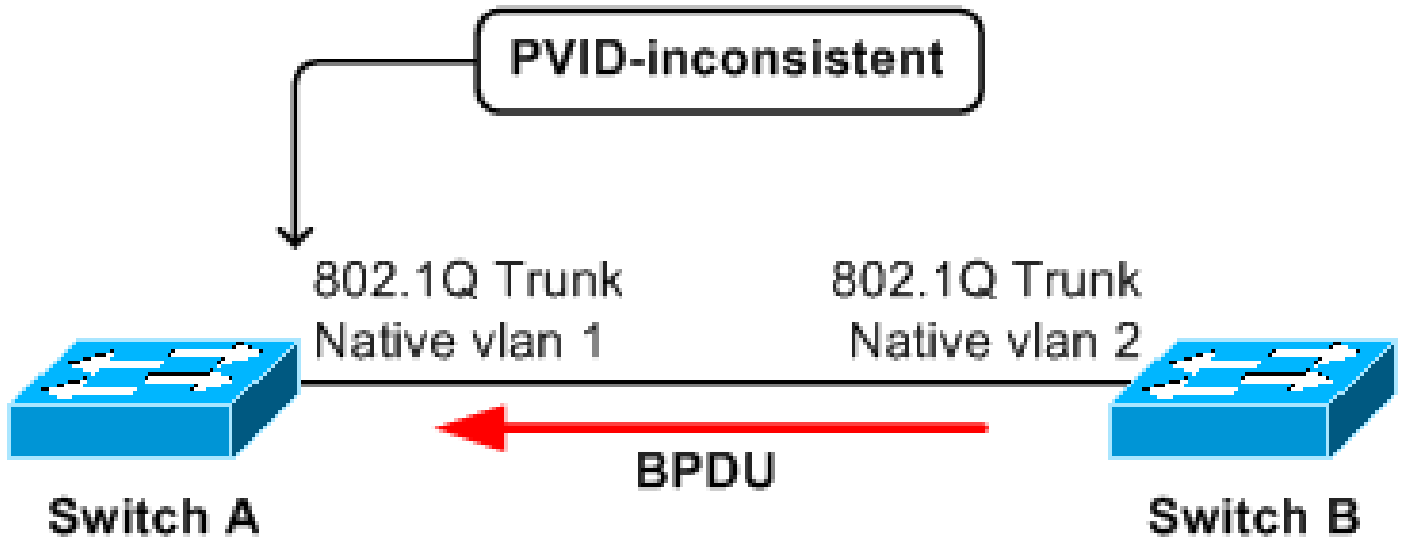
- 
- IEEE 802.1Q中繼埠接收的VLAN型別、長度、值(TLV)與接收BPDU的VLAN不匹配的未標籤SSTP BPDU。

在此場景中，A上的中繼埠從VLAN 2的STP接收帶有VLAN 2標籤的PVST+ BPDU。這會觸發A上的連線埠在VLAN 1和VLAN 2中遭到封鎖。

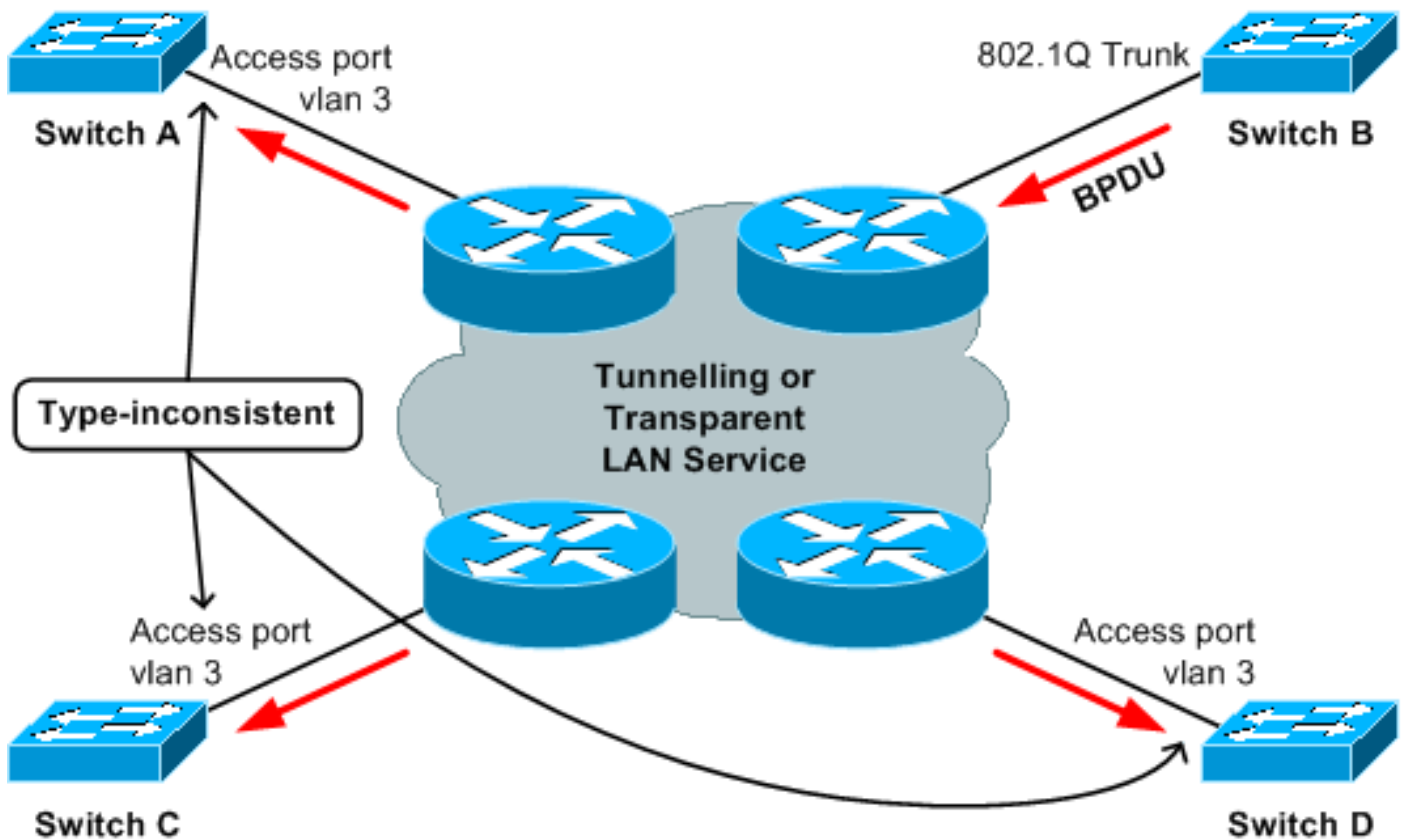
在本示例中，交換機B配置錯誤，將SSTP BPDU注入雲。這會導致交換器A、C和D上的連線埠變為型別不一致。問題在於，發出「衝突」BPDU的裝置沒有直接連線到受影響的交換機。因此，如果中繼上包含許多裝置，那麼排除所有裝置故障會耗費大量時間。

1. 建立BPDU的源MAC地址並傳送網橋ID。發生問題時，必須執行此操作
2. 查詢發出「衝突」BPDU的網橋。這可以在以後某個時間完成，而不一定在問題發生時完成。

一旦找到傳送違規BPDU的網橋，您需要驗證連線到雲的埠的配置：確保它與同樣連線到同一雲的其他交換機一致（中繼與非中繼和本地VLAN相對）。
