故障排除"；無效的FRU"UCS Manager中的錯誤

本文檔介紹如何對「無效FRU」錯誤消息進行故障排除並在UCS Manager中解決該問題。

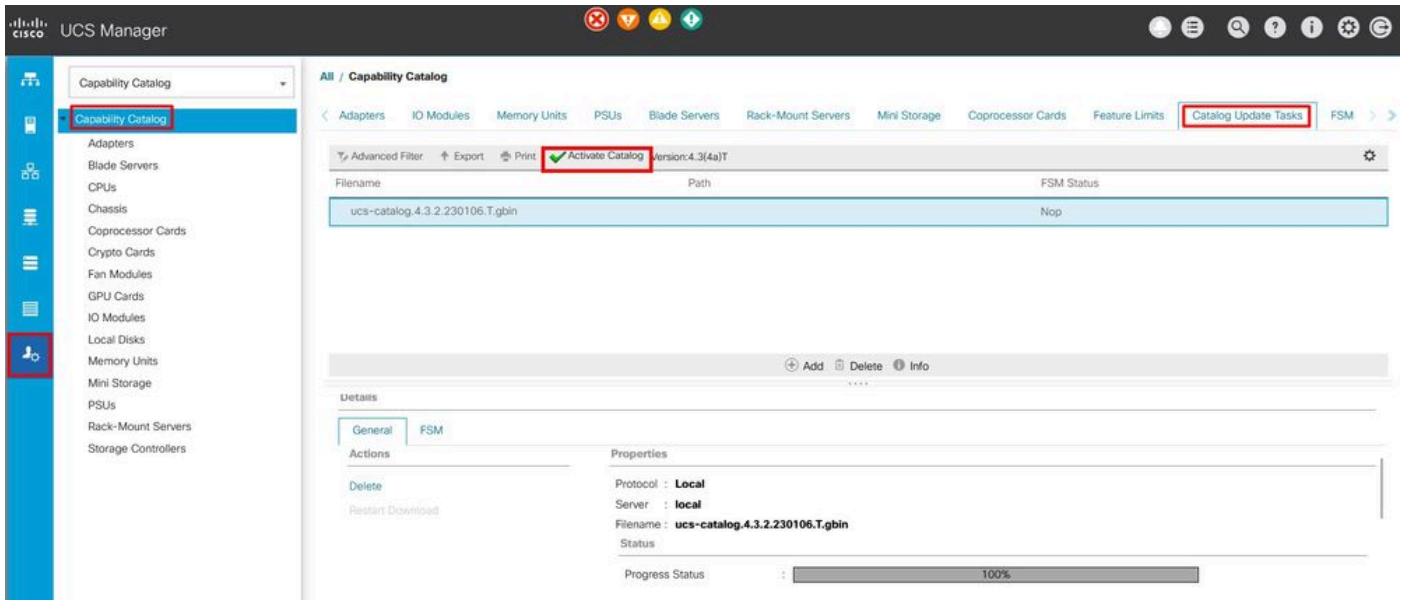
正在啟用功能目錄更新。

步驟1. 在「導航」窗格中，按一下Admin。

步驟2. 展開All > 功能目錄。

步驟3. 按一下Capability Catalog節點。

步驟4. 在「工作」窗格中，按一下目錄更新任務頁籤。

步驟5. 按一下「Activate Catalog」。

步驟6. 在「啟用目錄」對話方塊中，從要啟用的版本下拉選單選擇要啟用的功能目錄更新。

步驟7. 按一下OK。

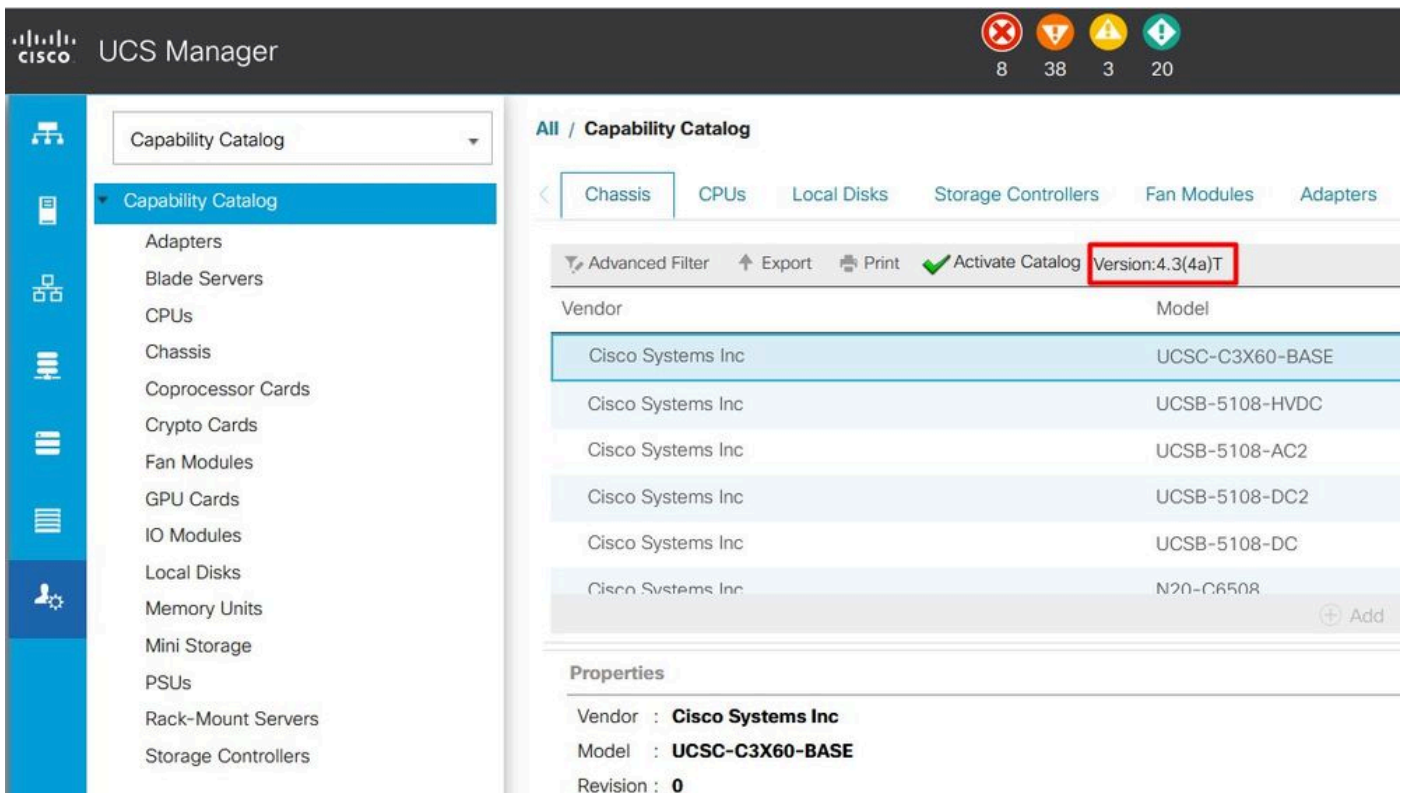
步驟4. 在「工作」窗格中，按一下目錄更新任務頁籤。當前版本的功能目錄位於該頁籤的右上角。

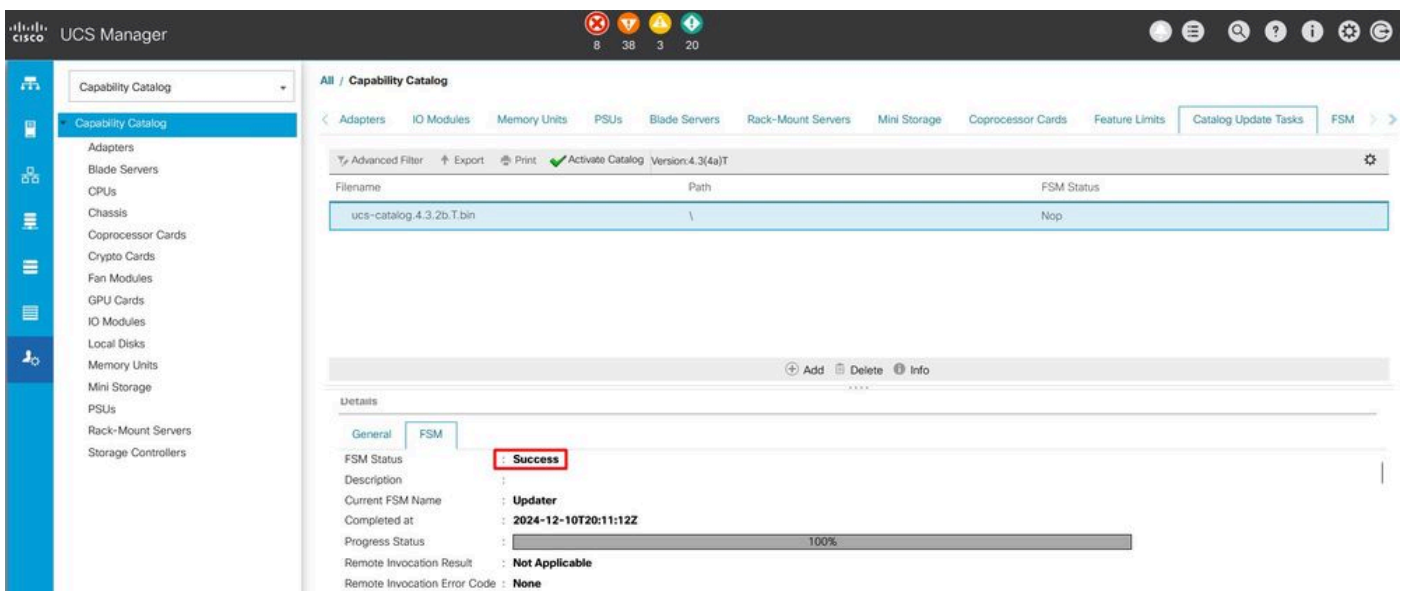
使用TFTP的範例。

Cisco UCS Manager下載映像並更新功能目錄。您無需重新啟動任何硬體元件。
