排除無法與CIMC通訊的UCS C系列mLOM卡故障

本文檔介紹如何對無法與CIMC通訊的Cisco UCS C系列機架式伺服器mLOM卡進行故障排除。

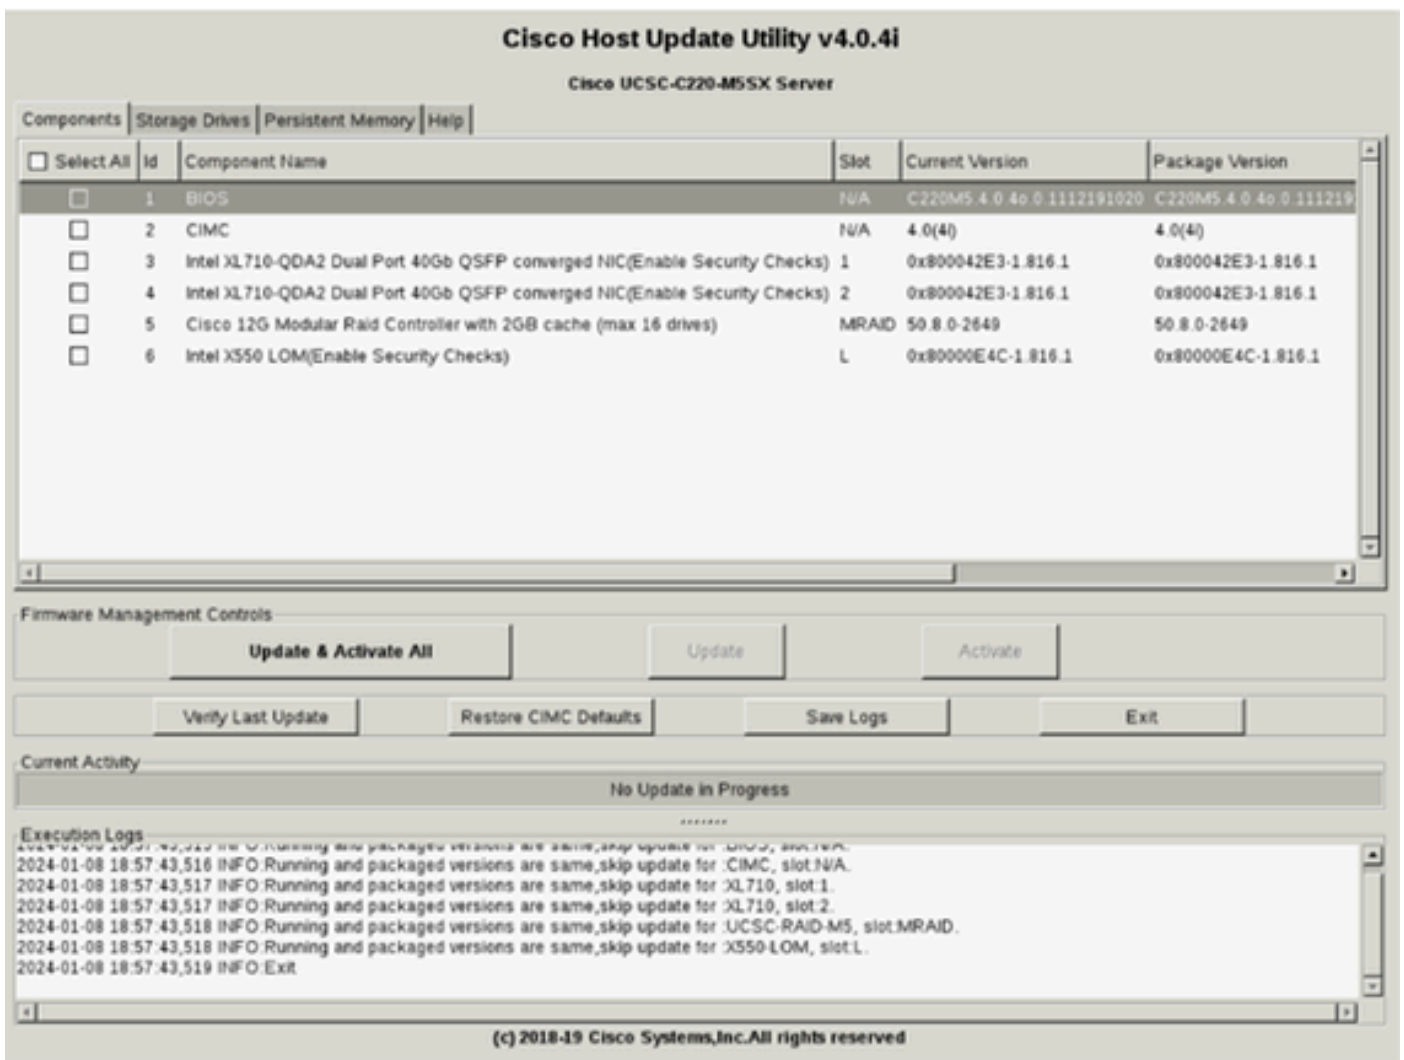
- 如果HUU生成提示「運行版本和封裝版本相同，請跳過更新。」，在刷新過程中，正確的韌體已在此UCS伺服器中運行。
