Solucionar problemas de uma placa mLOM UCS C-Series que não consegue se comunicar com o CIMC

Este documento descreve como solucionar problemas de uma placa Cisco UCS C-Series Rack Server mLOM que não consegue se comunicar com o CIMC.

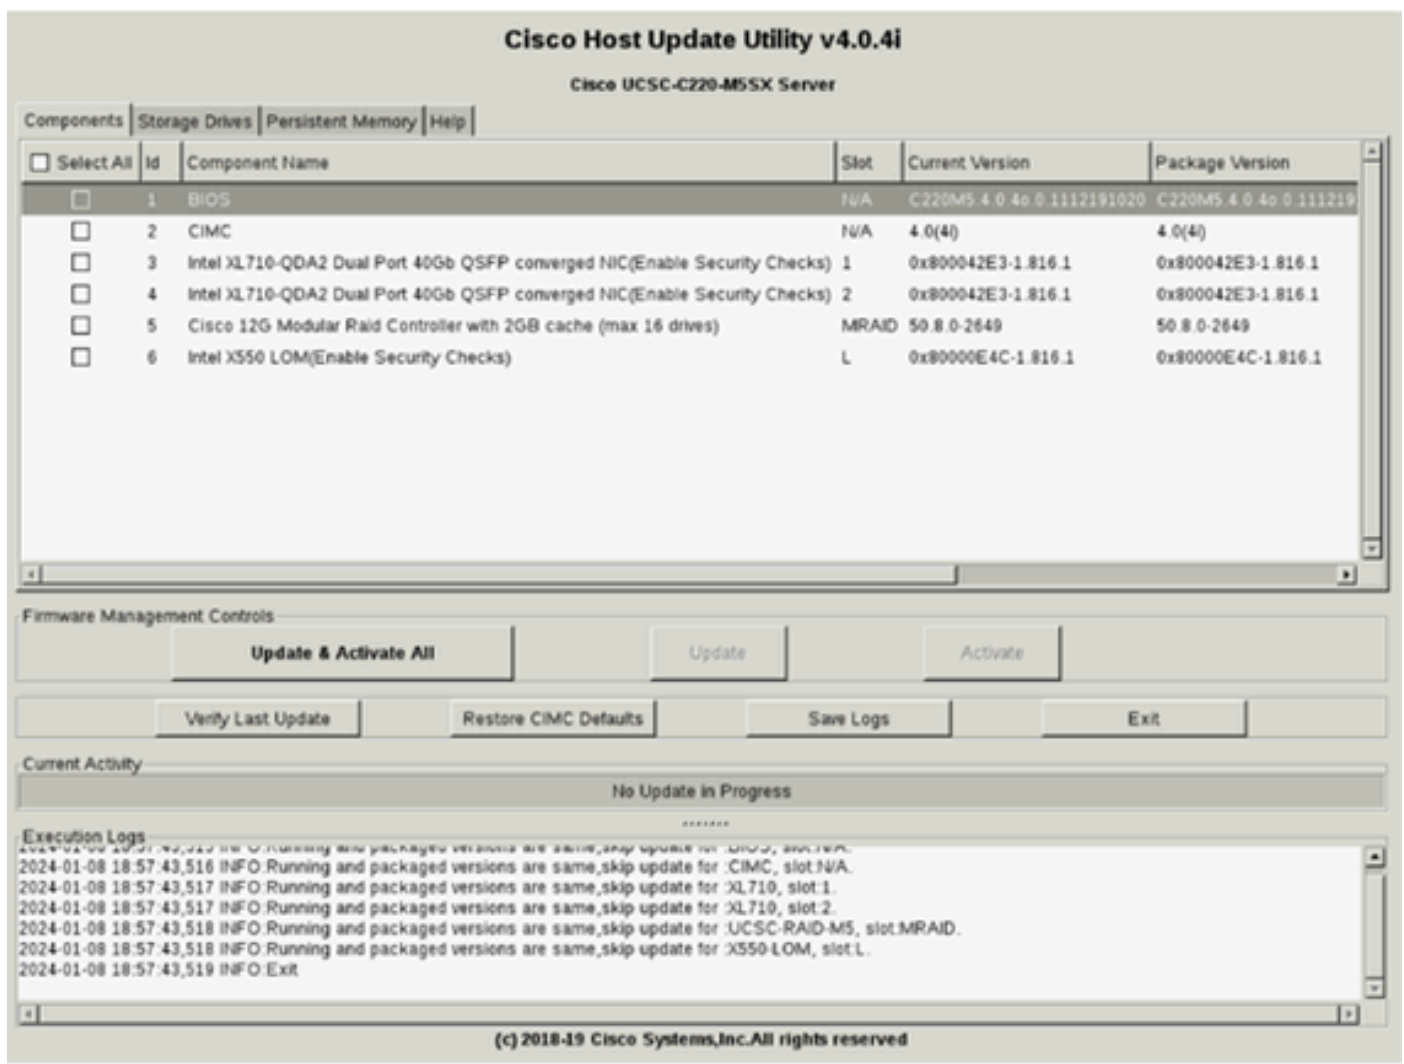
- Verifique se o Cisco HUU mostra a presença da placa mLOM. Este é um exemplo do

utilitário Cisco HUU que não mostra a placa mLOM.
