Leaf- oder Spine-Ersatz in der ACI konfigurieren

In diesem Dokument wird der Austausch eines Leaf- oder Spine-Switches in der Application Centric Infrastructure (ACI)-Fabric beschrieben.

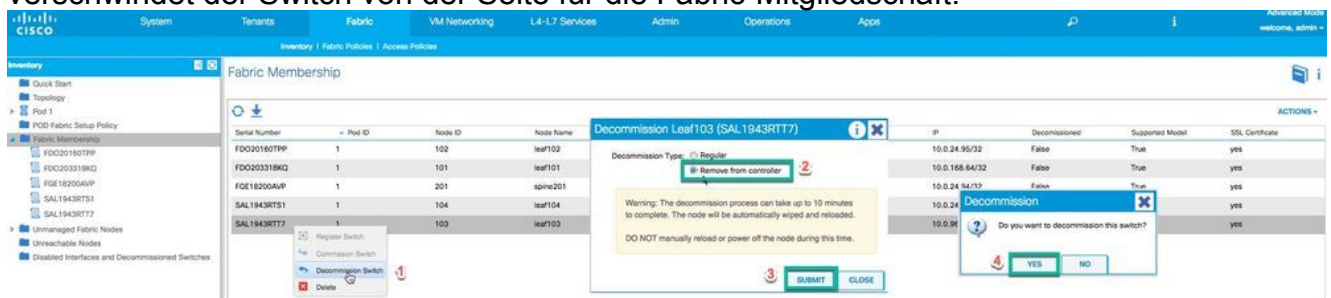
- Klicken Sie mit der rechten Maustaste auf den zu ersetzenden Switch, und wählen Sie im Dropdown-Menü die Option **Decommission Switch**. Nun öffnet sich ein neues Popup-Fenster, wie im Bild dargestellt.
- Auswählen **Remove from Controller** und klicke anschließend auf **submit**.
- Wie im Bild gezeigt, klicke auf **Yes** um den Stilllegungsprozess zu bestätigen. Nun verschwindet der Switch von der Seite für die Fabric-Mitgliedschaft.

Tipp: Die **Remove from Controller** entfernt den Knoten vollständig aus der ACI-Fabric, und die Seriennummer wird von der Knoten-ID getrennt. Die Fehlermeldung **Regular** wird verwendet, um den Knoten vorübergehend aus der ACI-Fabric zu entfernen. Dabei wird davon ausgegangen, dass derselbe Knoten in Zukunft mit derselben Knoten-ID zur Fabric zurückkehrt. Wenn der Knoten beispielsweise vorübergehend aus Wartungsgründen ausgeschaltet werden muss.

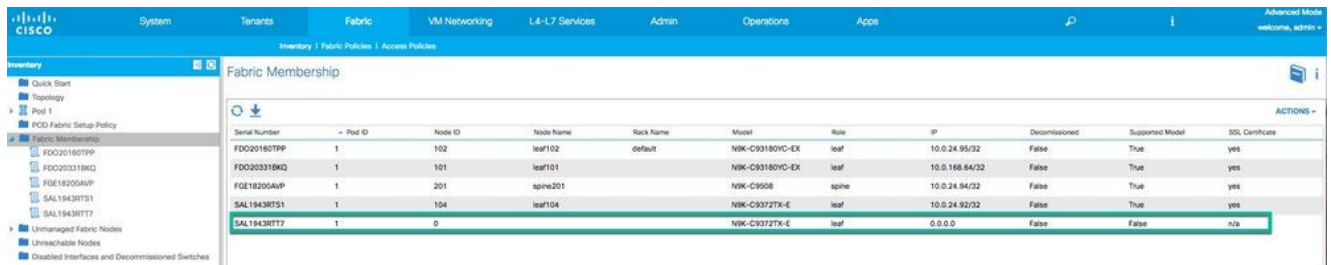
1. Schalten Sie den neuen Switch ein, und schließen Sie ihn an die Fabric an.
2. Zurück zu GUI > Fabric > Inventory > Fabric Membership und suchen Sie nach einem neuen Switch, dem keine IP-Adresse zugewiesen ist (0.0.0.0) und keine Knoten-ID zugewiesen ist, wie im Bild gezeigt. Überprüfen Sie den Switch mit seiner Seriennummer.

Serial Number	Pod ID	Node ID	Node Name	Rack Name	Model	Role	IP	Decommissioned	Supported Model	SSL Certificate
FDC020160T9P	1	102	leaf102	default	N9K-C93180YC-EX	leaf	10.0.24.95/32	False	True	yes
FDC0203318KQ	1	101	leaf101		N9K-C93180YC-EX	leaf	10.0.168.64/32	False	True	yes
FGE18200AVP	1	201	spine201		N9K-C9508	spine	10.0.24.94/32	False	True	yes
SAL1943RTS1	1	104	leaf104		N9K-C9372TX-E	leaf	10.0.24.92/32	False	True	yes
SAL1943RTT7	1	0			N9K-C9372TX-E	leaf	0.0.0.0	False	False	n/a

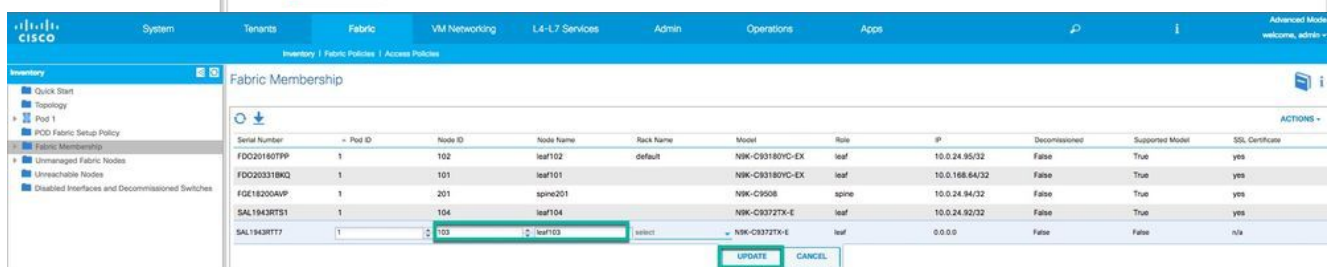
3. Klicken Sie mit der rechten Maustaste auf den neuen Switch, und wählen Sie im Dropdown-Menü die Option Register Switch .

Serial Number	Pod ID	Node ID	Node Name	Rack Name	Model	Role	IP	Decommissioned	Supported Model	SSL Certificate
FDC020160T9P	1	102	leaf102	default	N9K-C93180YC-EX	leaf	10.0.24.95/32	False	True	yes
FDC0203318KQ	1	101	leaf101		N9K-C93180YC-EX	leaf	10.0.168.64/32	False	True	yes
FGE18200AVP	1	201	spine201		N9K-C9508	spine	10.0.24.94/32	False	True	yes
SAL1943RTS1	1	104	leaf104		N9K-C9372TX-E	leaf	10.0.24.92/32	False	True	yes
SAL1943RTT7	1	0			N9K-C9372TX-E	leaf	0.0.0.0	False	False	n/a

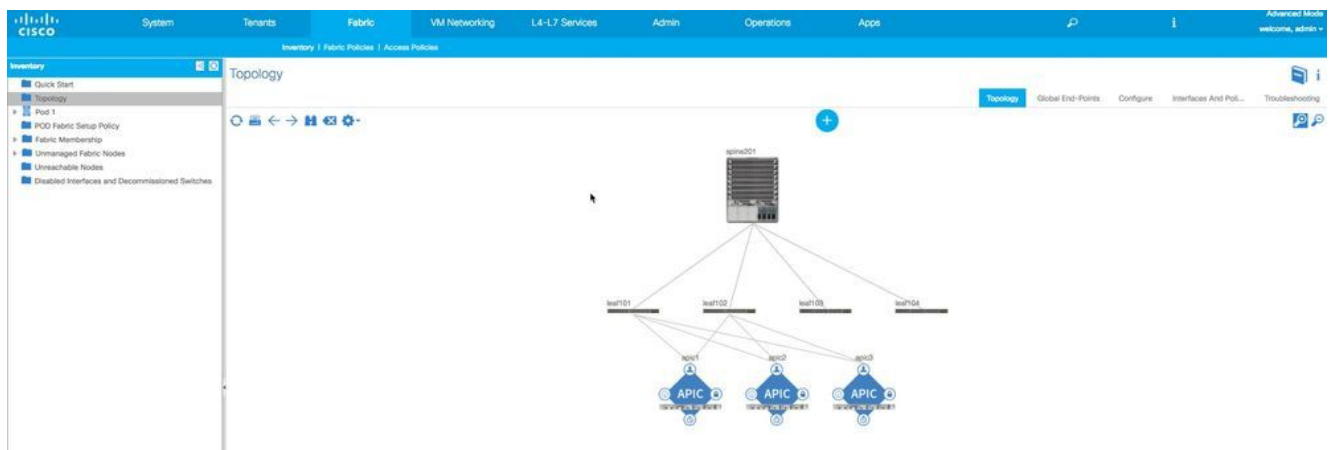
1. Sie können den Switch-Status überprüfen in **GUI > Fabric > Inventory > Topology**. Der neue Switch ist Teil der Topologie, wie im Bild gezeigt.
