# TelePresence MCU-Hardware-Fehlerbehebung

In diesem Dokument werden die Verfahren zur Fehlerbehebung bei Produkten der Cisco TelePresence Multipoint Control Unit (MCU) beschrieben. Das Dokument richtet sich an Videosystemadministratoren und Cisco Partner, deren Kunden Videosystemadministratoren sind.

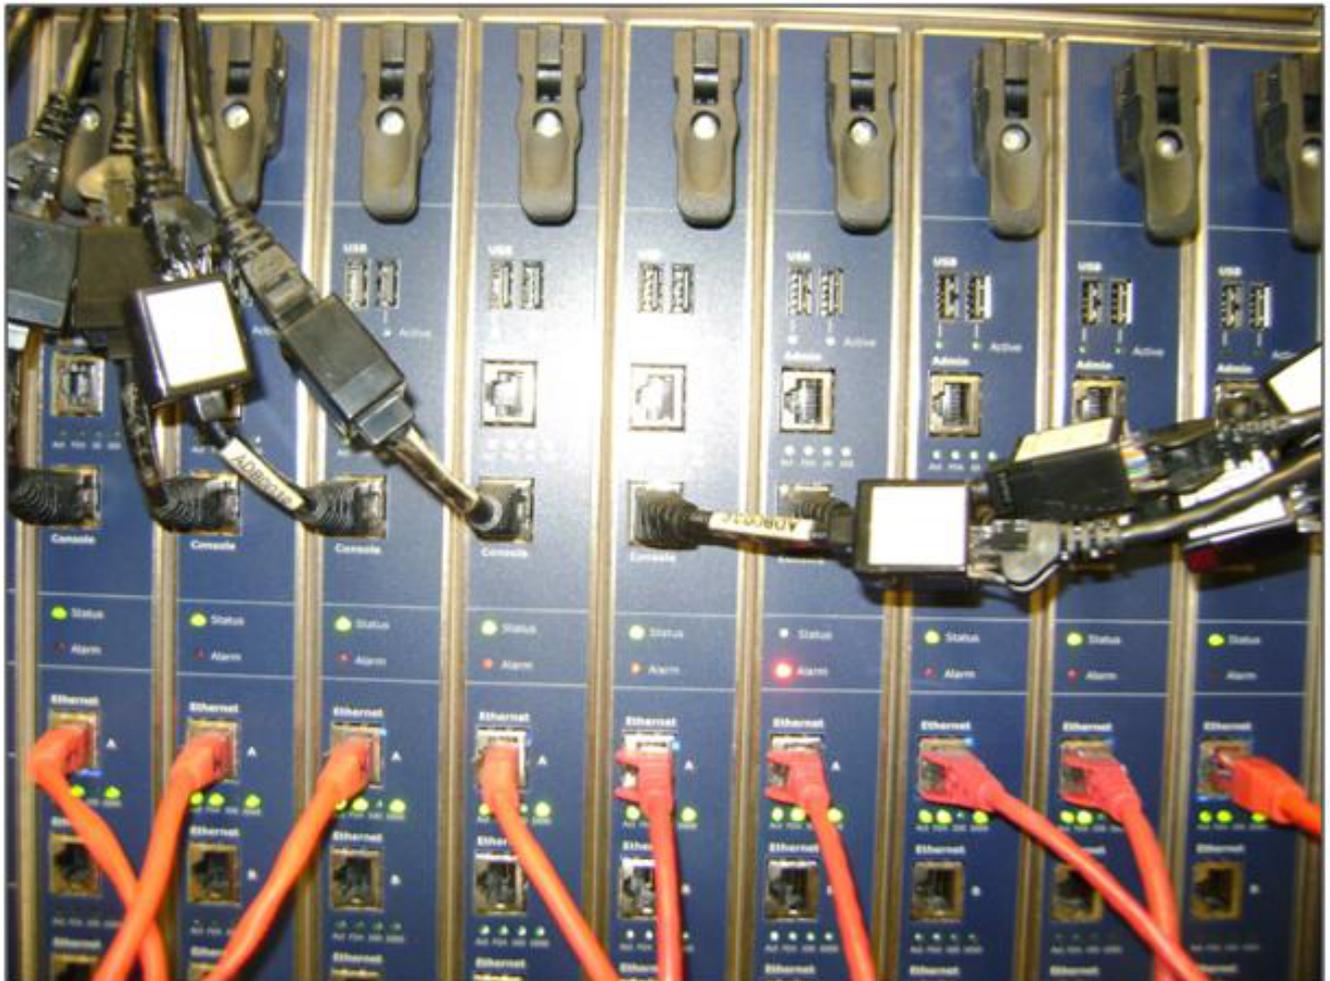
Dieses Bild zeigt acht MCU MSE Blades der Serie 8510 erfolgreich gebootet, und einen Blade-Server, der entweder noch bootet oder nicht erfolgreich booten kann:

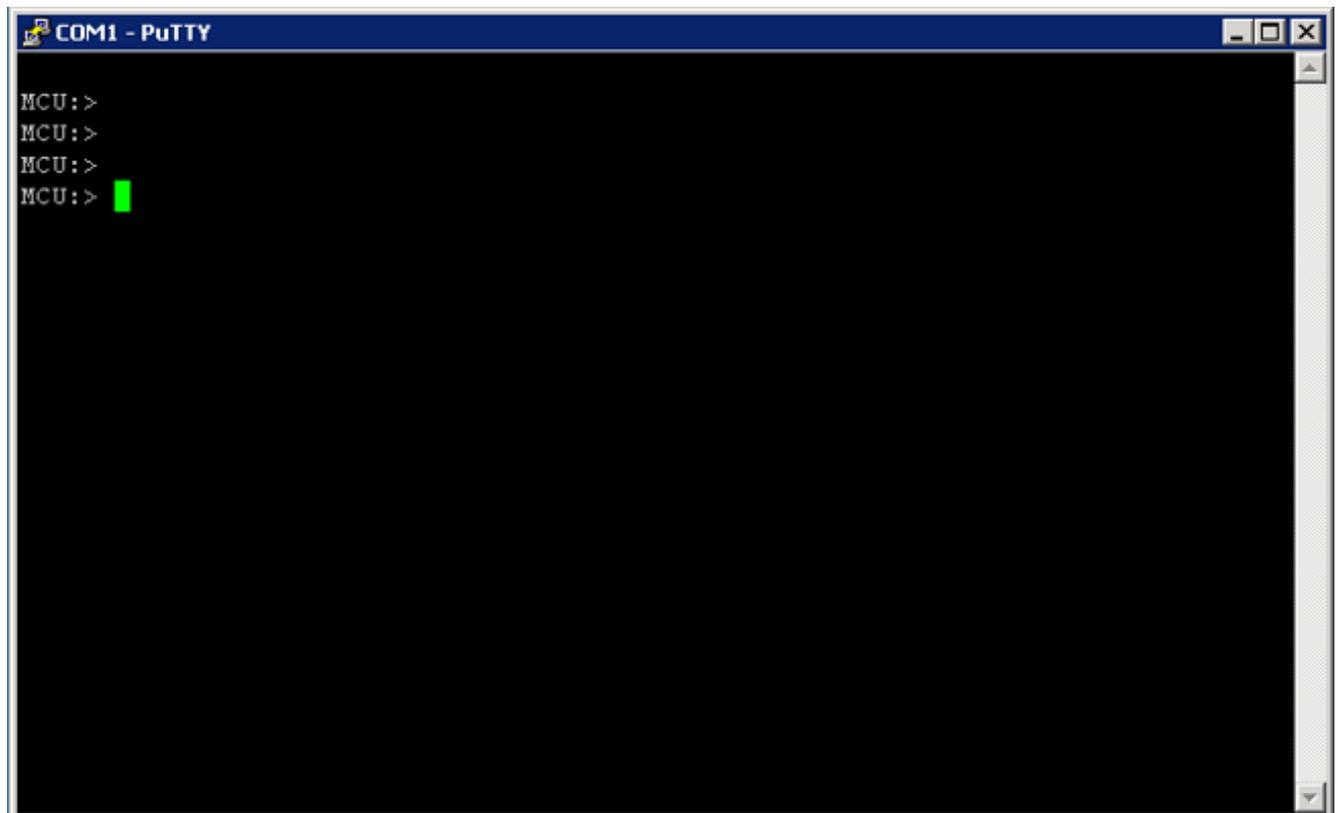
3. Um sicherzustellen, dass die Terminalsitzung tatsächlich verbunden ist, drücken Sie die **Eingabetaste** einige Male, und die Eingabeaufforderung wird angezeigt. Die angezeigte Eingabeaufforderung zeigt Ihr Gerät an (z. B. IPGW:>, ISDNW:> oder **MCU:>**):

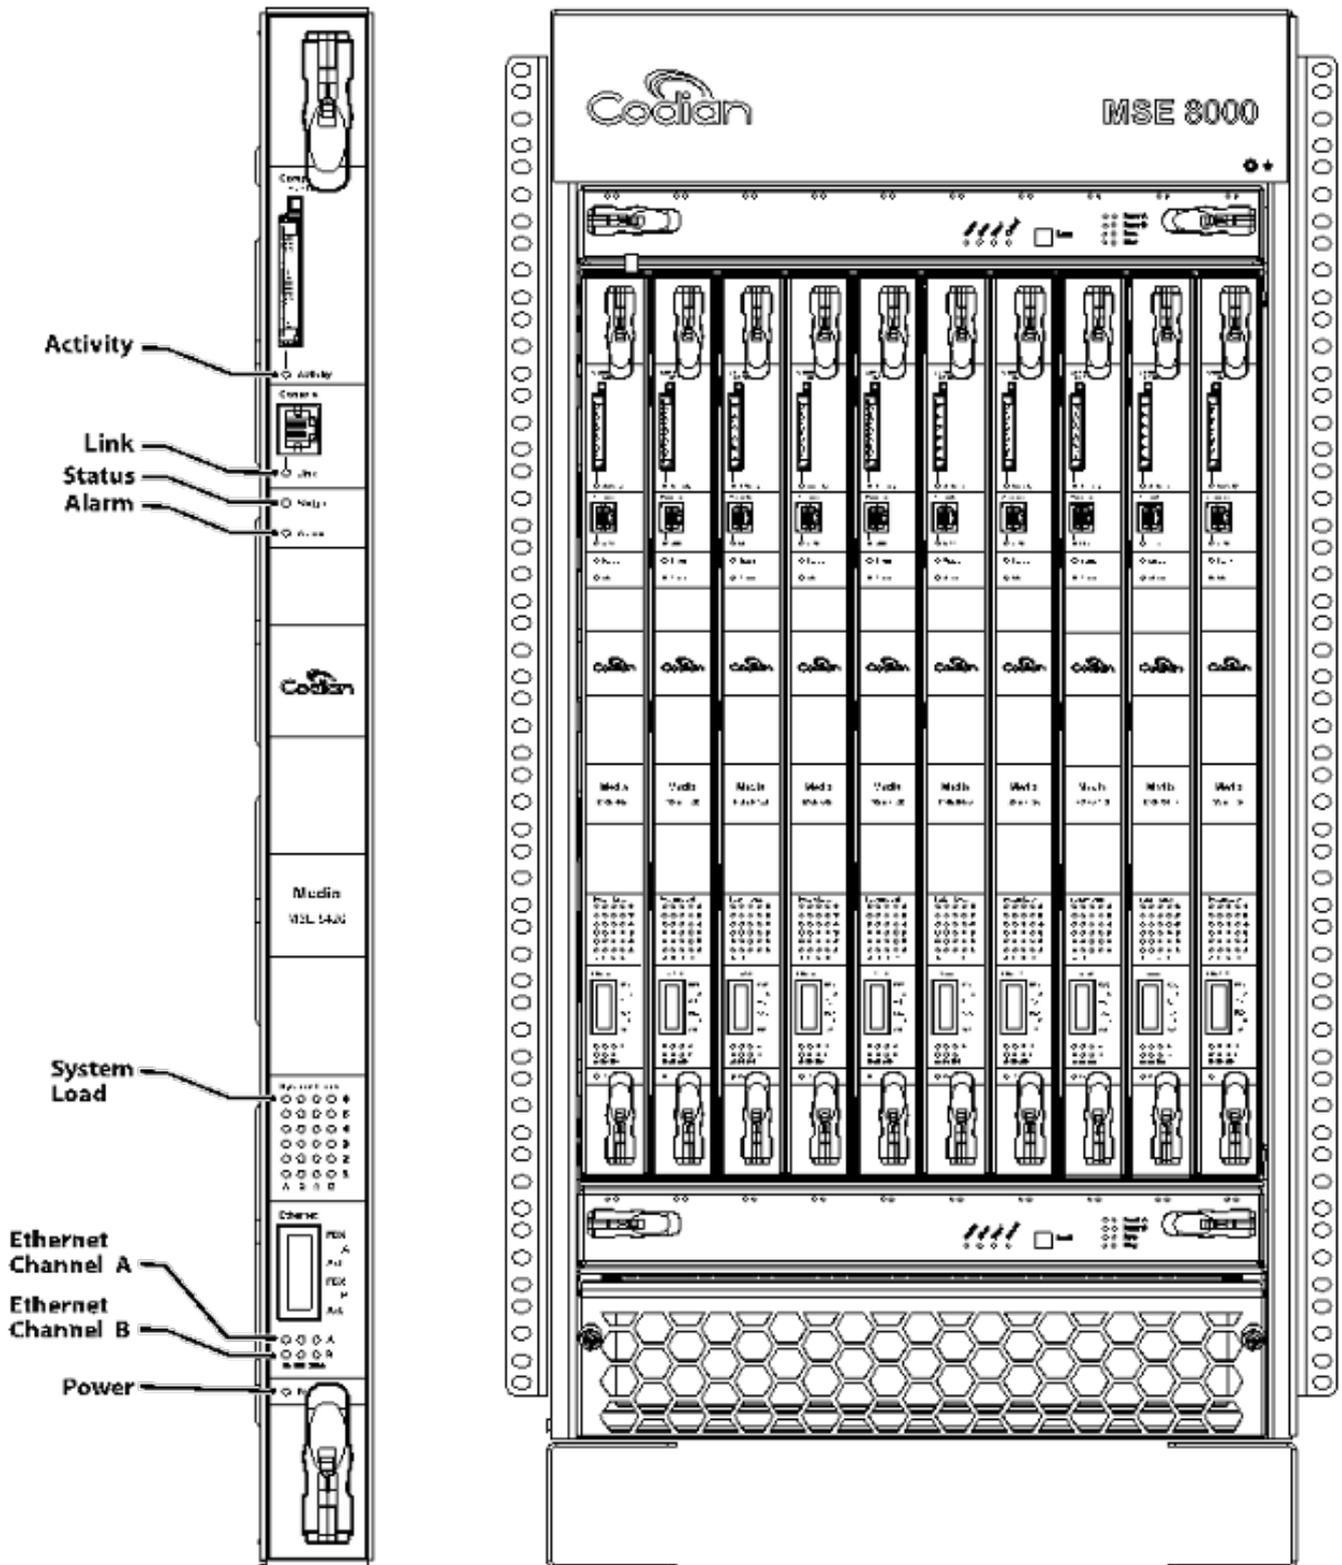
Das folgende Bild zeigt das vollständige Chassis der Serie MSE 8000:

Hinweis im vorherigen Bild:

- Oberer und unterer Lüftereinschub
- Die eingesetzten Blades
- Die Nahaufnahme einer einzelnen Klinge
- Rackmontage

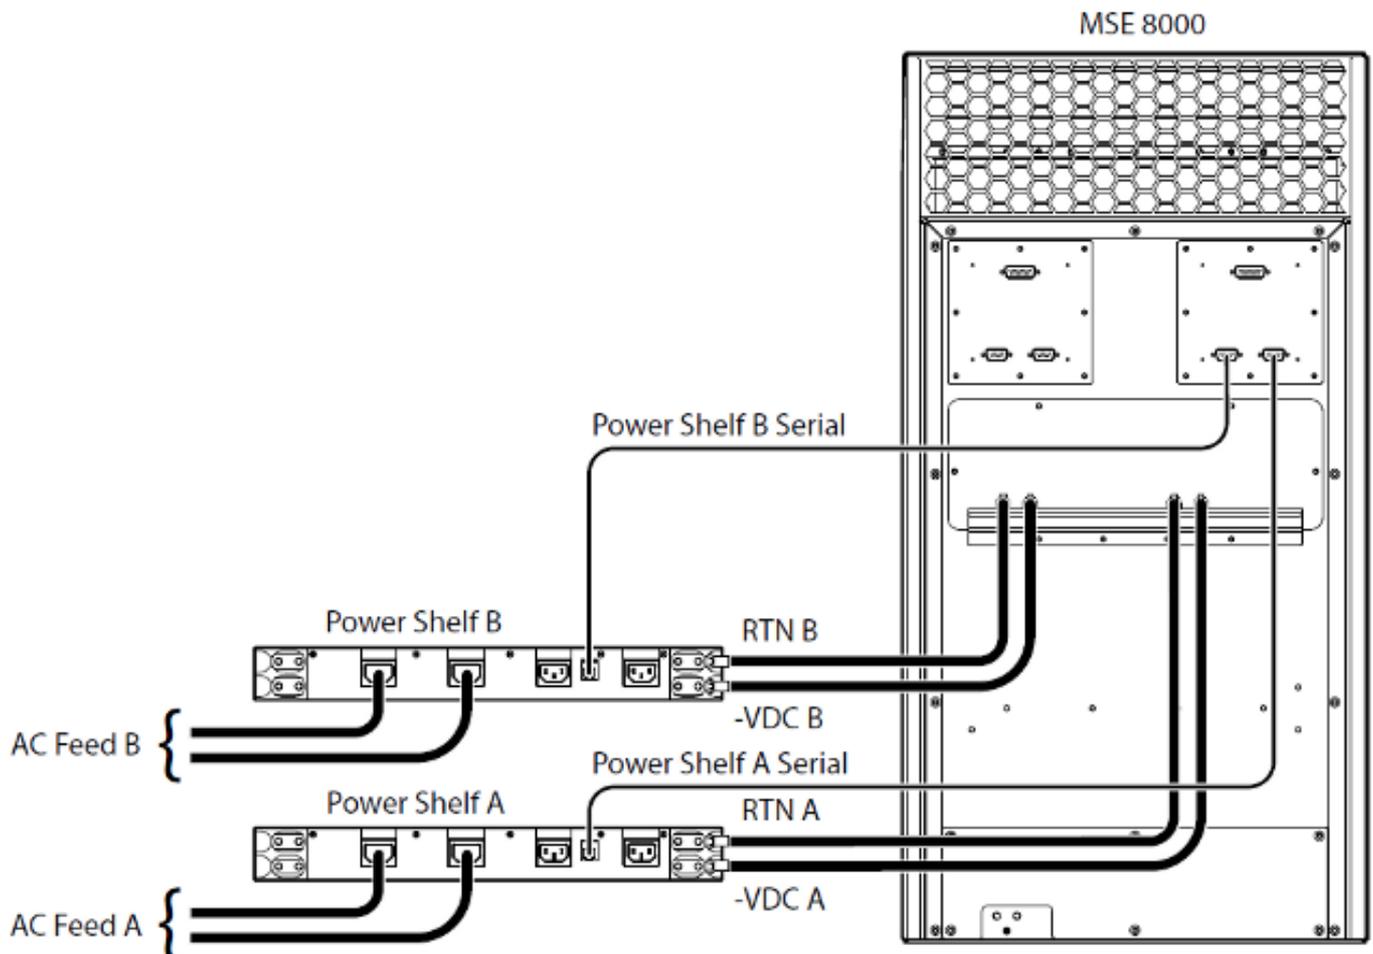
Dieses Bild zeigt die MSE Serie 8000 mit Gleichstrom-Stromversorgungseinheit:

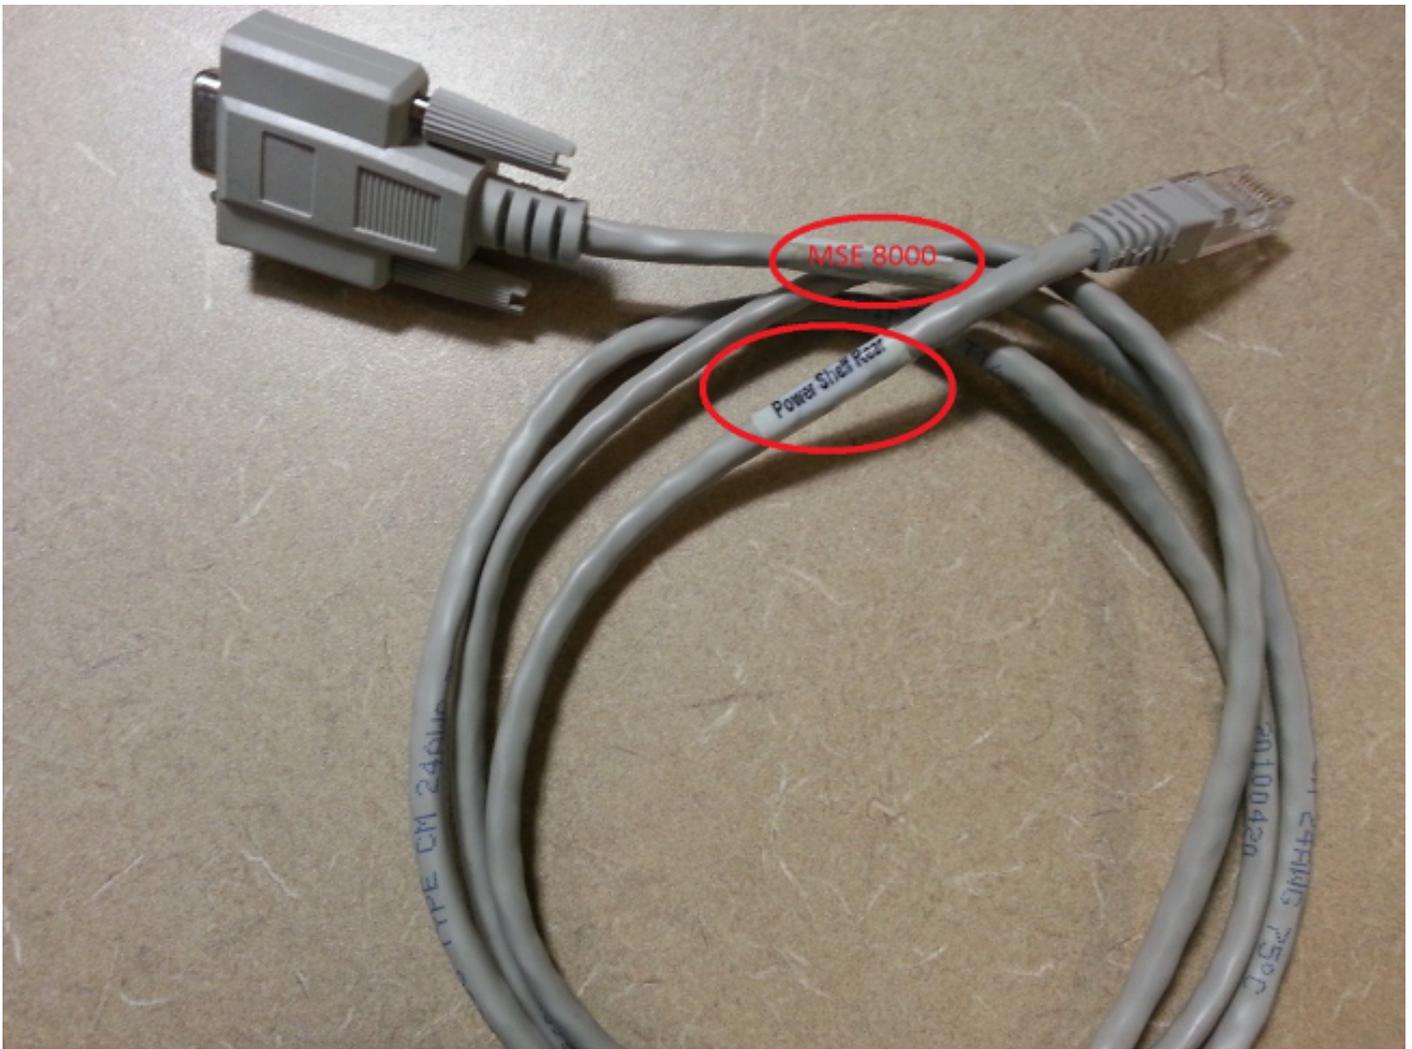
Prüfen Sie das Überwachungskabel der Stromablage, das von der Rückseite der Stromablage zum Gehäuse verläuft. Hierbei handelt es sich um ein spezielles Kabel, das zur Überwachung des Stromregals verwendet wird. Achten Sie darauf, das Kabel zu überprüfen, da es leicht mit einem regulären DB9-RJ45-Konsolenkabel verwechselt werden kann. Das Stromversorgungsfach-Überwachungskabel ist mit einem Aufkleber mit der Aufschrift **Power Shelf Rear (Stromversorgungsfach hinten)** gekennzeichnet:

An der Rückseite des Chassis der Serie MSE 8000 befinden sich zwei Paare von Steckverbindern: Das linke Paar ist mit **Steckplatz 10** gekennzeichnet, und das rechte Paar ist mit **Steckplatz 1** gekennzeichnet. Stellen Sie sicher, dass die Überwachungskabel an **Steckplatz 1** angeschlossen sind, die Anschlüsse für den Supervisor-Steckplatz der Serie MSE 8050 sind.
