# Fehlerbehebung bei VIP-Abstürzen (Versatile Interface Processor)

Dieses Dokument enthält Informationen zur Fehlerbehebung bei einem VIP-Absturz (Versatile Interface Processor).

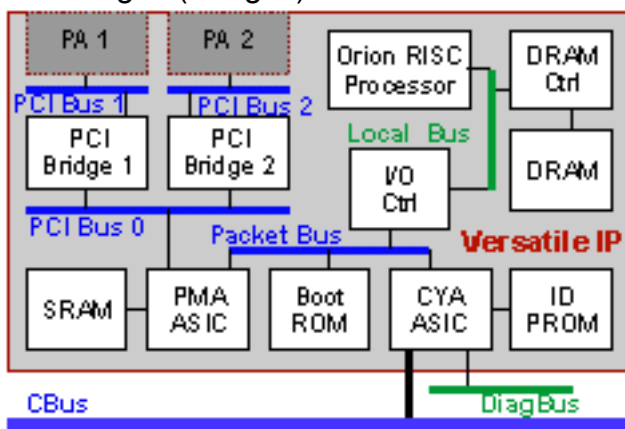
Um einen VIP-Absturz zu interpretieren, ist es wichtig, zunächst die grundlegende Architektur des VIP zu verstehen. Die Abbildung in diesem Abschnitt zeigt das funktionale Blockdiagramm des VIP2, das folgende Komponenten enthält:

- Orion Reduced Instruction Set Computing (RISC)-CPU und zugehörige Schaltkreise, darunter Dynamic RAM (DRAM), L2-Cache, RENO Application-Specific Integrated Circuit (ASIC) und Boot ROM.
- CyBus ASIC: Die Komponente, die Pakete zwischen dem statischen VIP2-RAM (SRAM) und dem Systempaket-Speicher (MEMD) steuert und überträgt. Diese Komponente wird über den CyBus oder CxBus übertragen.
- ASIC für den Paketspeicher: Verantwortlich für das Verschieben von Paketen zwischen Port-Adaptoren und SRAM.
- PCI-Busse (Peripheral Component Interconnect): Datenpfade zwischen den Port-Adaptoren und dem VIP2-SRAM.
- Bridges (Bridges): Verantwortlich für die Isolierung der einzelnen PCI-Busse der Port-Adapter.

Bei der Fehlerbehebung können Sie die Abbildung in diesem Abschnitt als Anleitung verwenden, um Informationen aus einer VIP-Crashinfo-Datei oder dem Syslog zu lesen. Schauen Sie sich als Beispiel diese Syslog-Ausgabe an, die anzeigt, dass beim Lesen vom VIP-SRAM eine schlechte Parität gefunden wird:

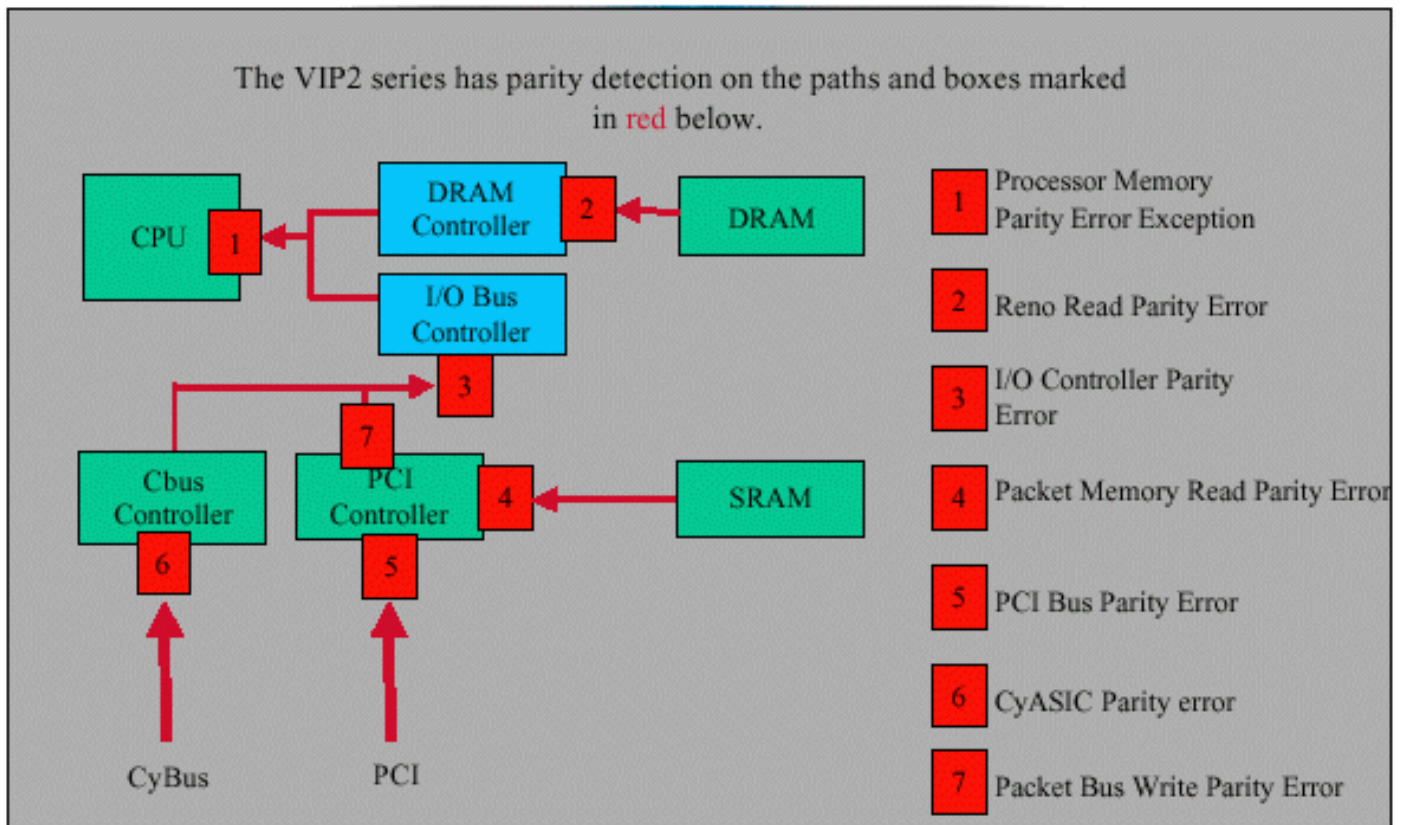
### VIP2-Paritätsfehlererkennung

Paritätsfehler treten auf einem VIP auf, wenn die Hardware versucht, die Gültigkeit von Daten zu überprüfen, indem sie berechnete Paritätswerte mit vorherigen Paritätswerten für dieselben Daten vergleicht. Ein Einzel-Bit-Flip der Daten kann zu einem Paritätsfehler führen. Wenn Sie Paritätsfehler in einem VIP diagnostizieren, ist es wichtig, jeden Speicherort zu verstehen, an dem die Parität überprüft wird und an dem Paritätsfehler auftreten können. Dieses Diagramm zeigt diese Informationen. Weitere Informationen zu Paritätsfehlern finden Sie unter [Cisco 7500 VIP Fault Tree Analysis \(Cisco 7500 VIP-Fehlerstrukturanalyse\)](#).

Wie in diesem Diagramm gezeigt, gibt es sieben verschiedene Arten von Paritätsfehlern, die in einem VIP auftreten können. Beachten Sie, dass Fehler von einer anderen Quelle empfangen werden können und möglicherweise nicht vom VIP selbst stammen. Der Paritätsfehler kann vom Route/Switch Processor (RSP), einem anderen VIP oder von schlecht sitzenden oder fehlerhaften Port-Adaptoren verursacht werden. Um einen VIP-Absturz richtig zu verstehen, ist es wichtig, die Ursache des Absturzes zu diagnostizieren.

Es ist auch wichtig zu verstehen, dass Daten mit schlechter Parität von mehreren Paritätsprüfgeräten auf dem VIP und dem Cisco Router der Serie 7500 für jeden einzelnen Lese- oder Schreibvorgang gemeldet werden können. Wenn das VIP beispielsweise ein Paket in einer Übertragungs-Warteschlange im RSP in seinen eigenen SRAM liest und ein Paritätsfehler im SRAM des RSP vorliegt, werden Fehlermeldungen vom MD ASIC im RSP, vom CYA ASIC im VIP und auch vom PCI-/Paket-ASIC im VIP angezeigt.

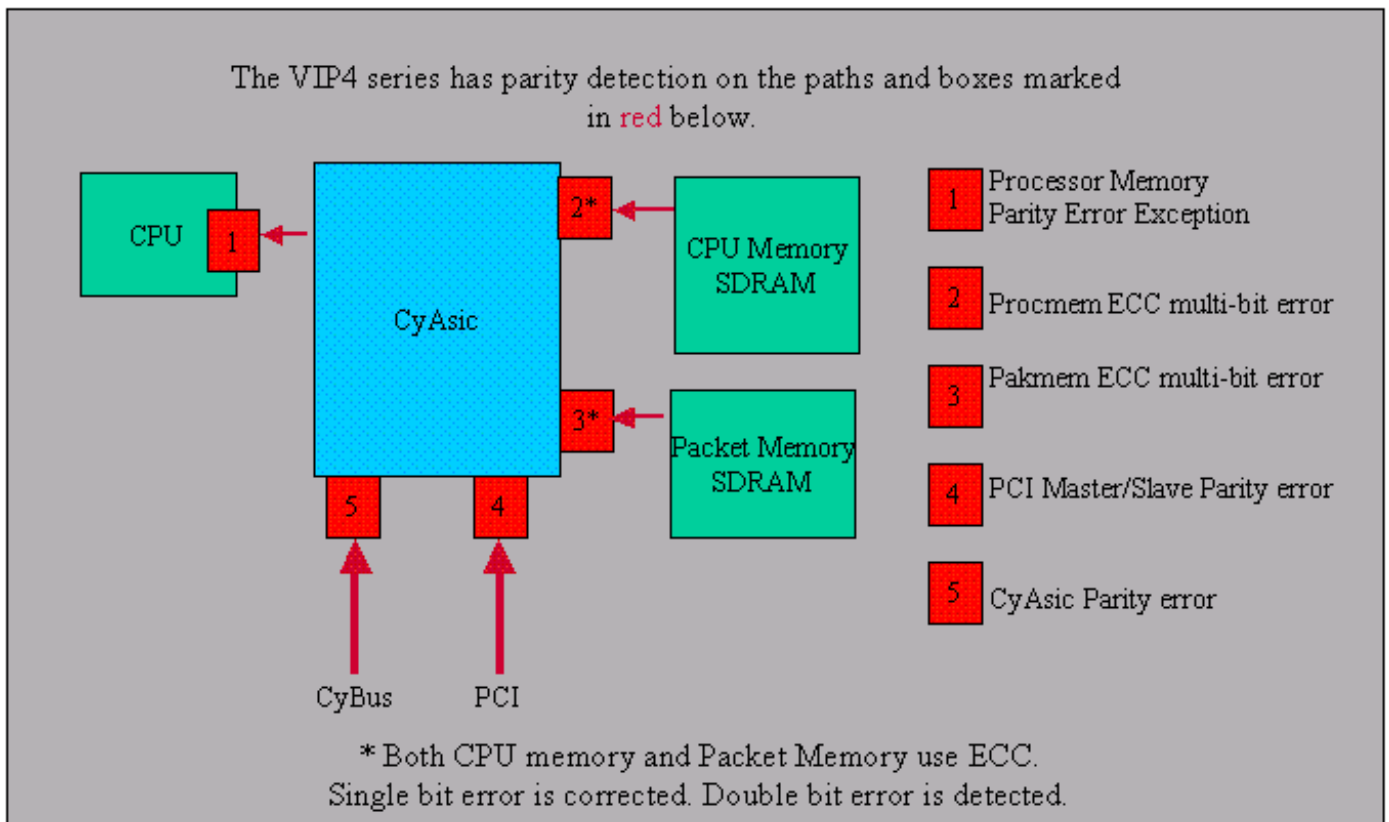
VIP4-50, VIP4-80 und VIP6-80 verwenden Single-Bit-Fehlerkorrektur und Double-Bit-Fehlererkennungsfehlercode-Korrektur (ECC) für CPU-Speicher und Paketspeicher. Beide sind Synchronous Dynamic RAM (SDRAM). Ein einzelner Bit-Fehler im SDRAM wird korrigiert, und das System funktioniert weiterhin normal.

Multibit-Paritätsfehler in den Zahlen 2 oder 3 in dieser Tabelle sind ein schwerwiegendes Ereignis, das zu ECC-Multibit-Fehlern führt. Der interne CPU-Cache und die Busse im System verwenden Single-Bit-Paritätserkennung. Wie hier gezeigt, unterscheiden sich die VIP4- und VIP6-Architektur von denen des VIP2. Aus diesem Grund werden einige Fehlermeldungen nicht angezeigt, und andere Fehlermeldungen werden anders als auf dem VIP2 gemeldet. In diesem Abschnitt zu Paritätsfehlern werden Unterschiede zwischen VIP2, VIP4 und VIP6 gekennzeichnet und erläutert.
