Fehlerbehebung für Module im Status "SW_INACTIVE" für IOS XR

In diesem Dokument wird "SW_INACTIVE" in Cisco IOS® XR beschrieben, und es wird beschrieben, wie Sie dieses Problem beheben.

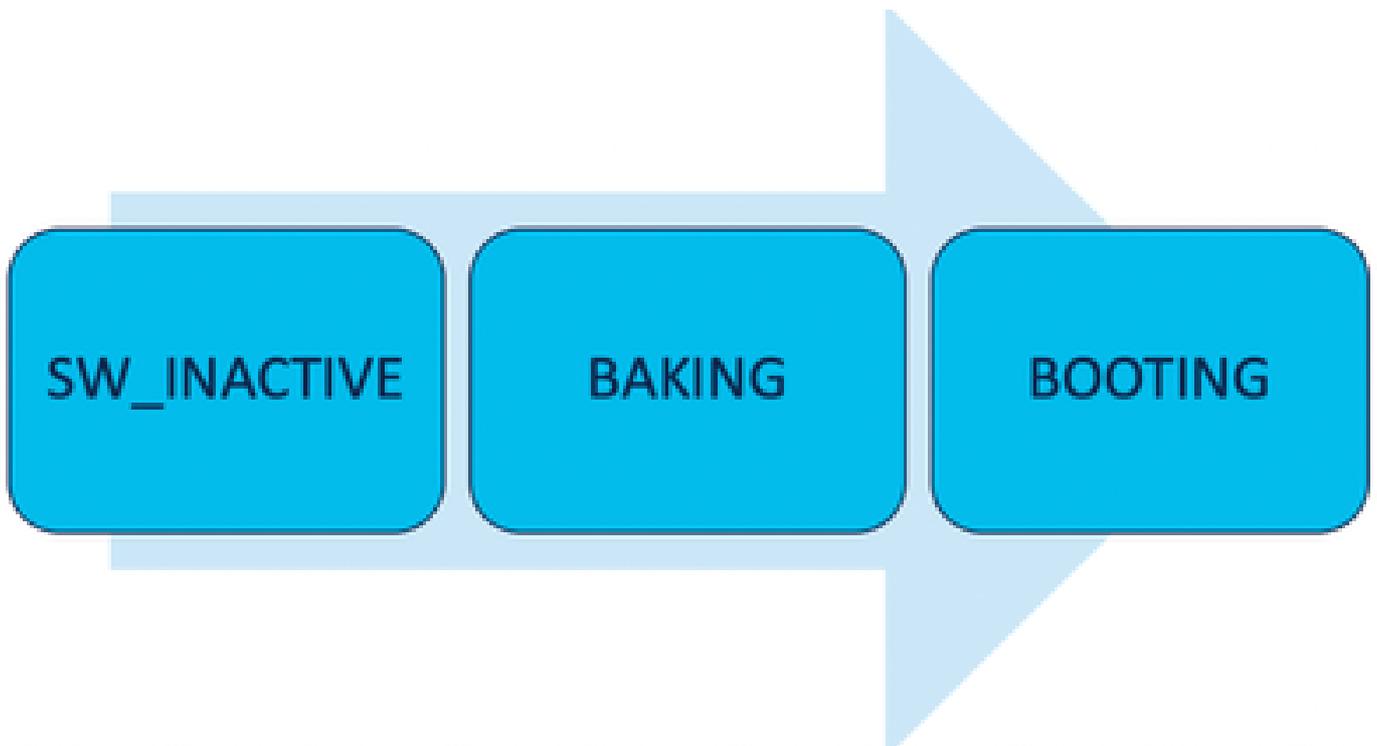
Die Staaten sind die nächsten:

- "SW_INACTIVE"
- Image-Backing
- Booten

Der Status "SW_INACTIVE" (Software inaktiv) bedeutet, dass die Software nicht bereit ist, auf dem Gerät ausgeführt zu werden. Der Knoten verfügt nicht über genügend Informationen, um mit dem nächsten Status fortzufahren, und fordert Informationen an den aktiven RSP/RP an, um das Image zu backen.

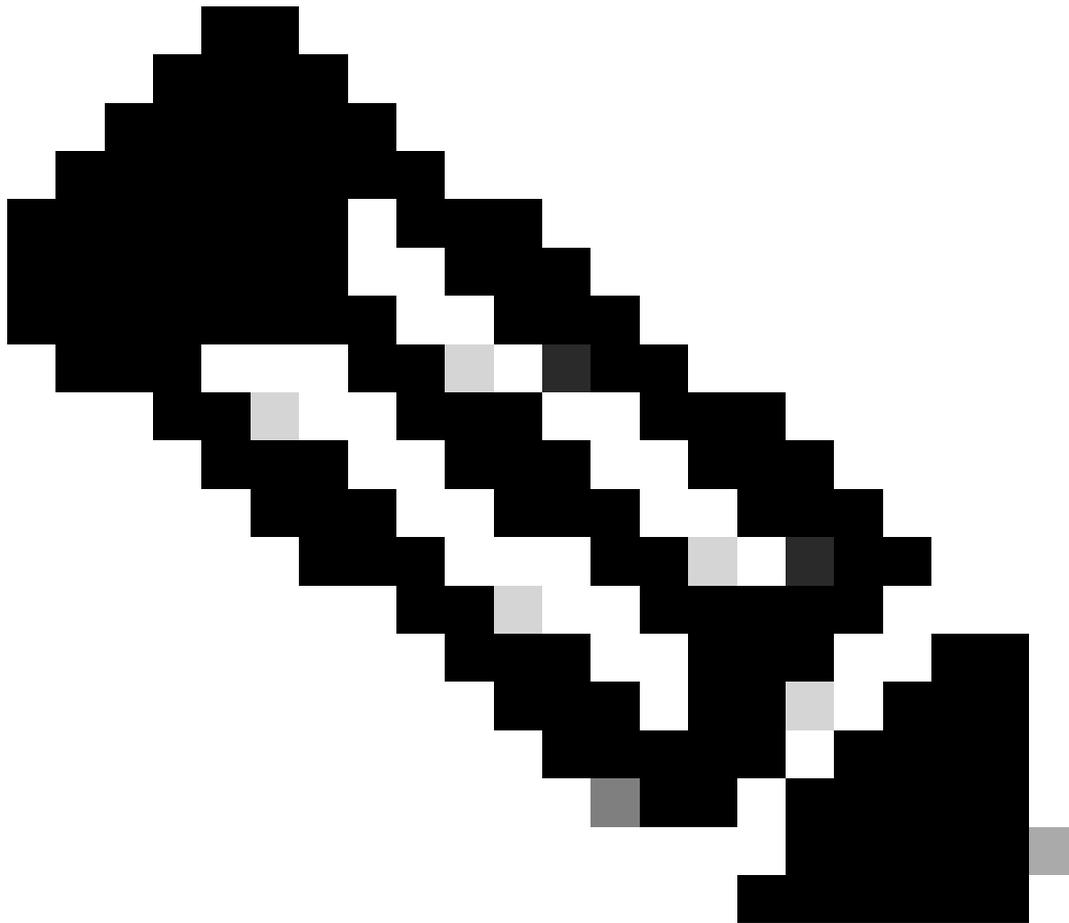
- Perspektive von der Linecard:
 - Wenn eine Linecard eingefügt wird, sendet sie PCIE-Nachrichten und fragt, wer der aktive Linecard ist. Sobald er diesen Knoten identifiziert hat, initialisiert er die Datensynchronisierung. Vor jedem Booten fordert die Linecard eine IP über DHCP (für interne Kommunikation) an und ruft die Boot-Informationen ab. Wenn das auf der Linecard gespeicherte ISO mit dem Active Route Processor identisch ist, wird der nächste FSM-Status verwendet: Backen.

- Falls die Linecard nicht über dieselben ISO-Informationen verfügt, werden die ISO- und andere Dateien entfernt und an den Active Route Processor gesendet. Sobald er die Dateien hat, geht er mit dem FSM weiter.
