Grundlegendes zur Erkennung von EtherChannel-Inkonsistenzen

Dieses Dokument enthält Informationen zur EtherChannel-Inkonsistenz und eine Erläuterung, wie diese in Cisco Catalyst Switches erkannt wird.

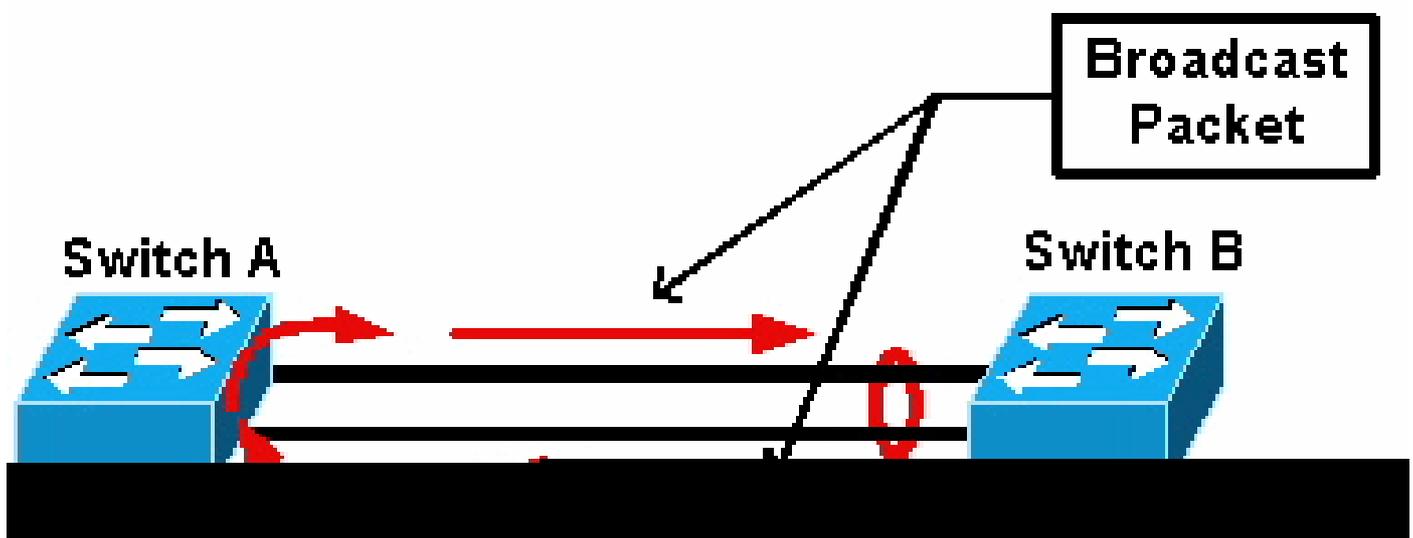
Dieses Diagramm zeigt ein Beispiel:

Broadcast-Paket

Wenn Switch A über zwei separate physische Verbindungen verfügt, die sich nicht in einem Kanal befinden, und Switch B diese Verbindungen als Teil des Kanals betrachtet, sendet Switch B ein Broadcast- oder unbekanntes Unicast-Paket an Switch A. Da die Verbindungen auf dem Switch A nicht als Kanal gebündelt sind, wird das Paket, wie im Diagramm zu sehen ist, an den Switch B zurückgeleitet. Dies führt zu Paketduplizierung und ändert die Weiterleitungstabelle auf Switch B in die falsche Richtung.

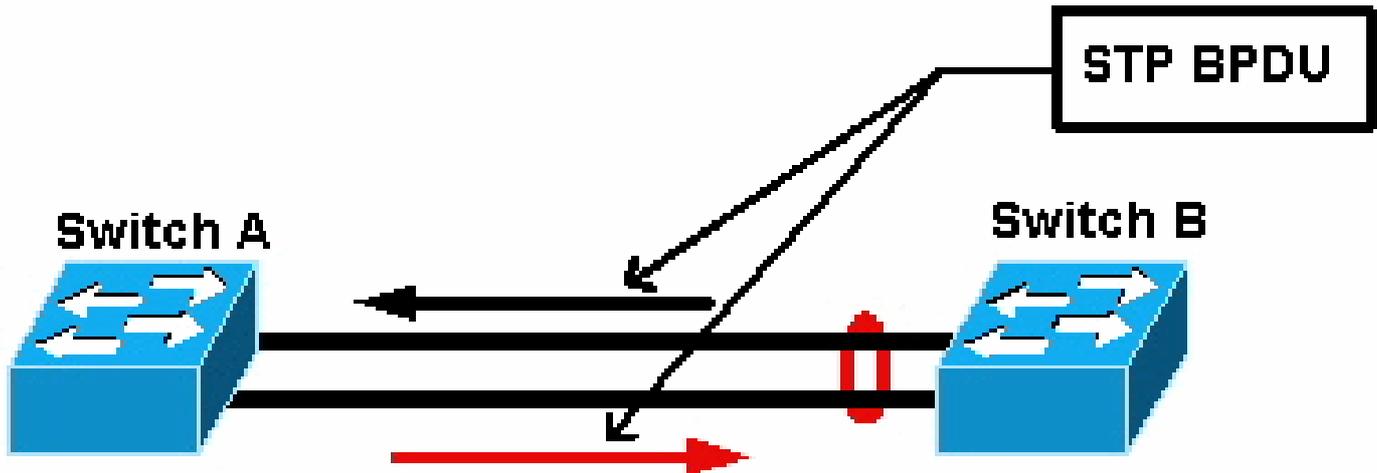
Dies ist nicht der Fall, wenn ein Switch die Links als Kanal betrachtet und ein Nachbar-Switch diese Links als separate Verbindungen betrachtet, d. h. als inkonsistent. Betrachten Sie dieses Beispiel:

STP-BPDU

Im Diagramm wird Switch A nicht kanalisiert, während Switch B Kanäle. Es wird angenommen, dass sich der STP-designierte Port für den Kanal auf der Seite von Switch B befindet. Das bedeutet, dass Switch B BPDUs senden soll. Solange der Kanal als einzelner STP-Port betrachtet wird, wird nur eine BPDU für jedes VLAN auf dem Kanal gesendet. Diese BPDU wird physisch von einer der Verbindungen im Kanal übertragen. Daher empfängt ihn nur einer der Ports auf Switch A. Dies wird im Diagramm durch einen schwarzen Pfeil dargestellt.

Wenn Switch A die BPDU empfängt, wird der andere Port von Switch A zum designierten STP-Port. Der Grund hierfür ist, dass der Port nicht als Kanal mit dem Port gebündelt ist, der die BPDU empfangen hat, und dass er keine BPDUs direkt von Switch B empfängt. Als designierter STP-Port auf Switch A überträgt er nun BPDUs, die durch den roten Pfeil im Diagramm dargestellt werden, zurück an Switch B. Switch B empfängt BPDUs von Switch A und es wird eine Inkonsistenz erkannt.
