# Konfigurationsbeispiel mit Mehrfachgehäuse und häufige Probleme mit MS-Konfiguration und -Auflösung

In diesem Dokument werden das grundlegende Konfigurationsbeispiel für eine Mehrfachgehäuse-Konfiguration und allgemeine Probleme bei der Fehlerbehebung beschrieben.

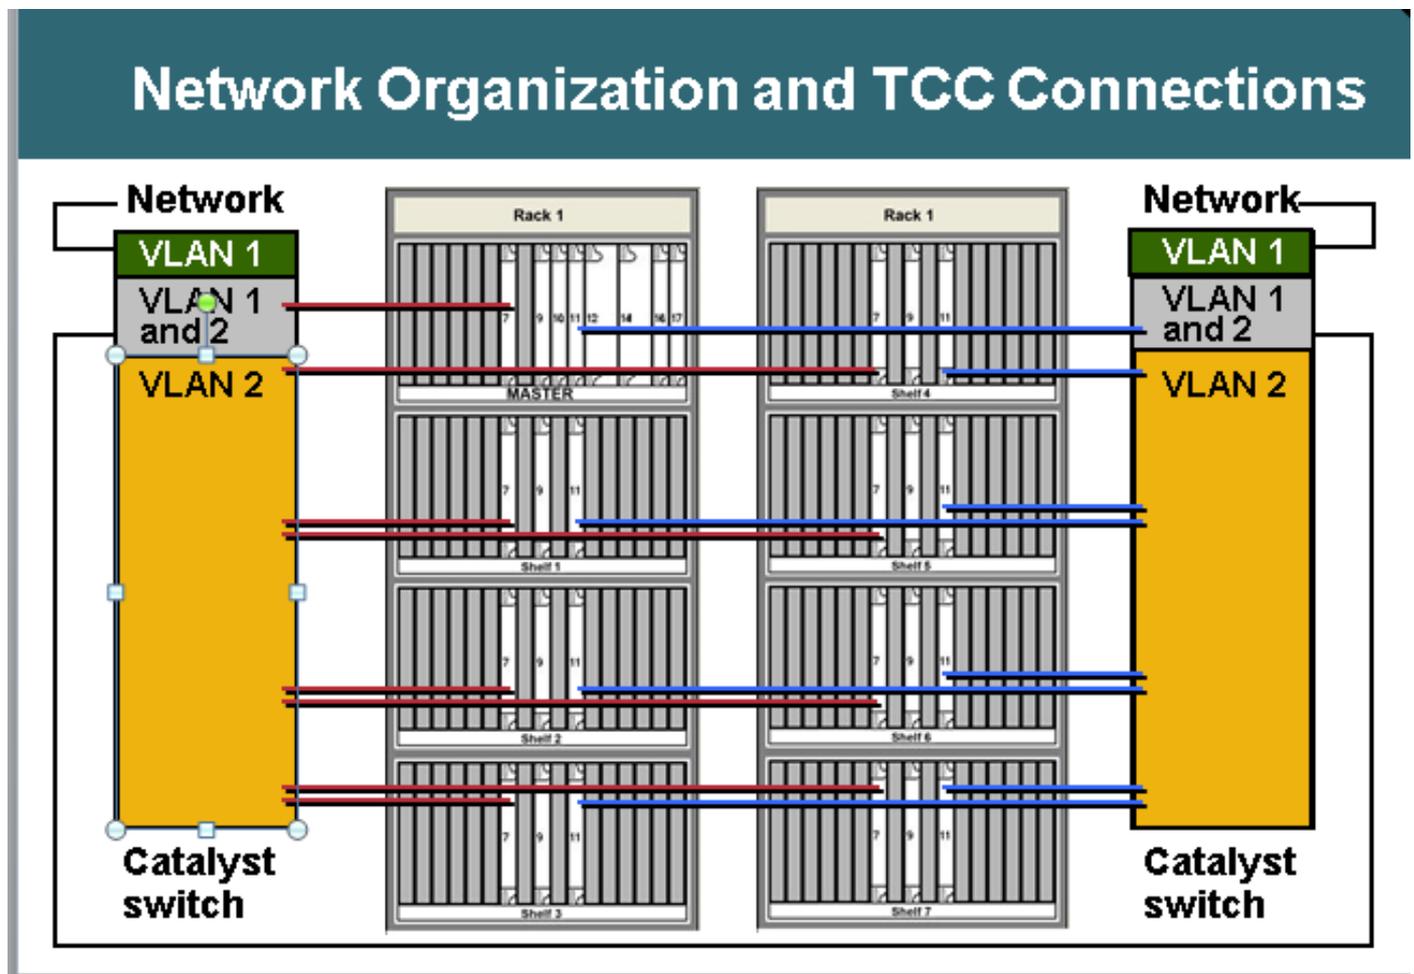
## Mehrfachgehäuse-Verbindungsdiagramm:

ONS 15454 Node Controller-Gehäuse

·TCC 7 zu Catalyst 1 Port 1

·TCC 11 zu Catalyst 2 Port 1

ONS 15454 Unterregale 1 bis 7

·N Shelf TCC 7 zu Catalyst 1 Port n n

·N Shelf TCC 11 zu Catalyst 2 Port n n

Catalyst-Verbindungen

·Jeder Catalyst-Port 23 zum Netzwerk

·Catalyst 1 Port 22 zu Catalyst 2 Port 22

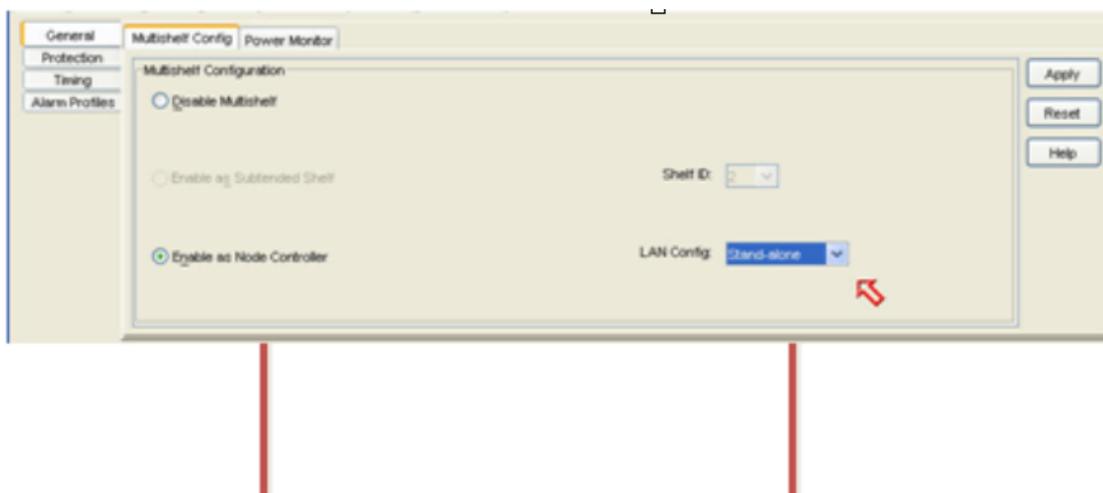
- Navigieren Sie zu Gehäuse > Bereitstellung > Mehrfachgehäuse.
- Klicken Sie auf Als Knoten-Controller aktivieren.
- Eigenständige Option auswählen
- Klicken Sie auf Übernehmen

Once it is selected and hit Apply then shelf will go for restart and will appear as Node controller Shelf.  
**Choose Enable**

Sobald er ausgewählt ist und auf Apply (Übernehmen) tippen, wird die Regaleinheit neu gestartet

und als Node Controller Shelf (Regaleinheit) angezeigt.

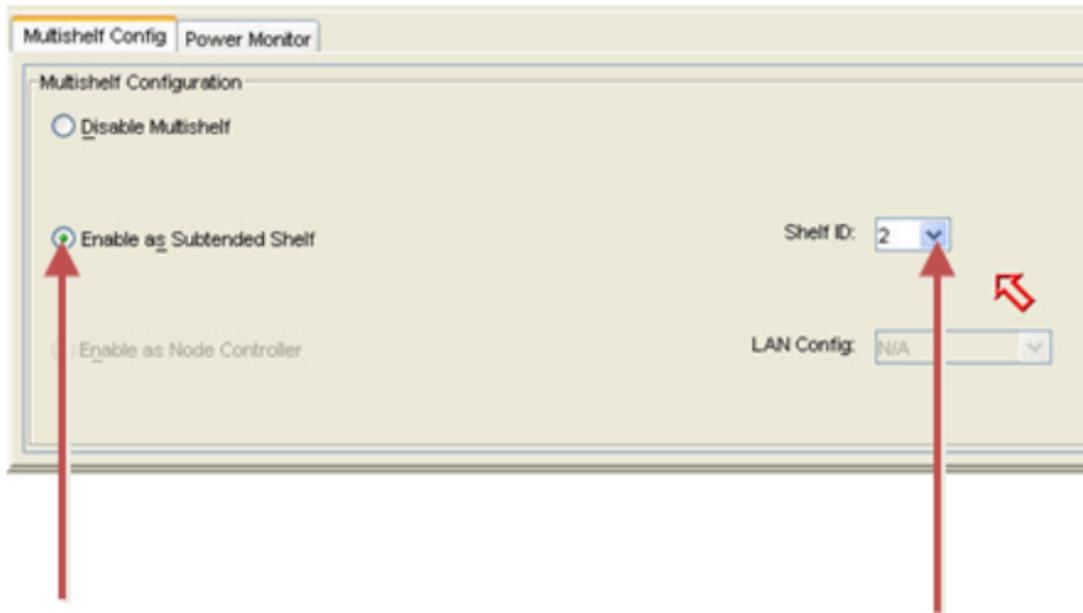
·Wählen Sie Regal > Provisioning > Multishelf Config.

·Wählen Sie Enable als Subtending Shelf aus.

·Wählen Sie die Gehäuse-ID aus.

**Choose** Enable as Subtended Shelf.

**Choose** Shelf ID.

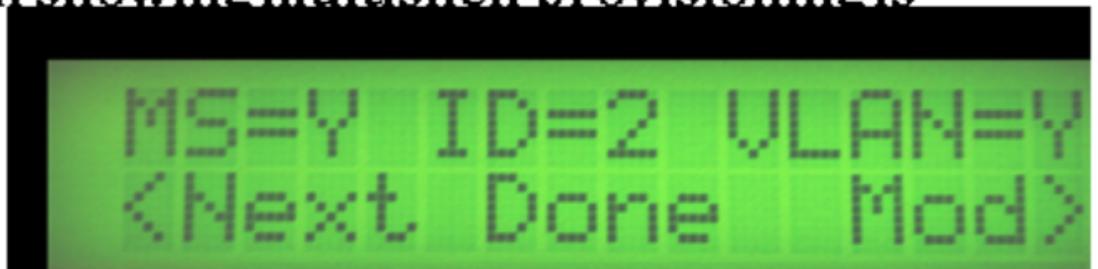
## 1 LCD screen showing multishelf provisioning is

Oder Konfiguration über Vorderseite

·Navigieren Sie zum MS-Menü.

·Wählen Sie MS=Y.

- Wählen Sie Shelf number = n.
- Wählen Sie Ethernet = Y aus.

- Shelf wird neu gestartet, ohne dass TCC aktiv ist
- LCD-Fensterberichte "Waiting for CT" (Auf CT warten)
- Zum Controller-Gehäuse wechseln
- Navigieren Sie zu Gehäuse > Provisioning > Multishelf.
- Klicken Sie mit der rechten Maustaste auf das erste Mehrfachgehäuse.
- Wählen Sie Shelf hinzufügen mit Zahl = n.
- Eigenständige Ethernet-Konfiguration
- Klicken Sie auf Übernehmen.
