Fehlerbehebung bei Punt-Fabric-Datenpfadfehlern der Serie ASR 9000

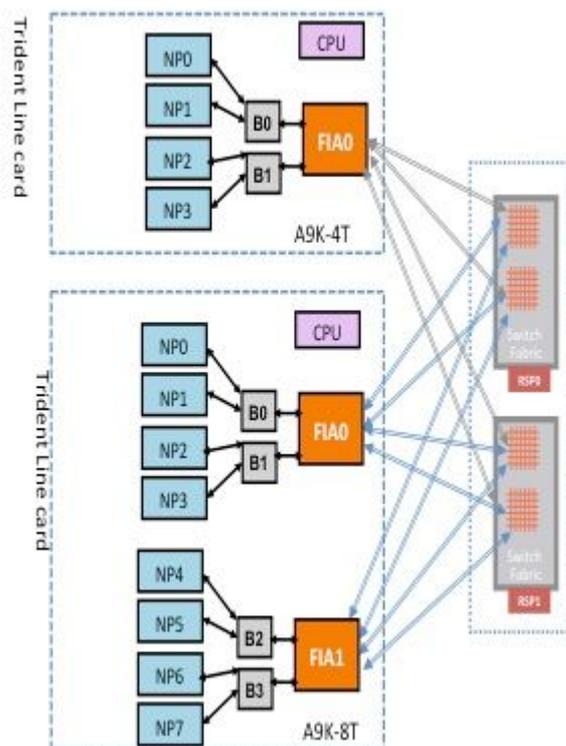
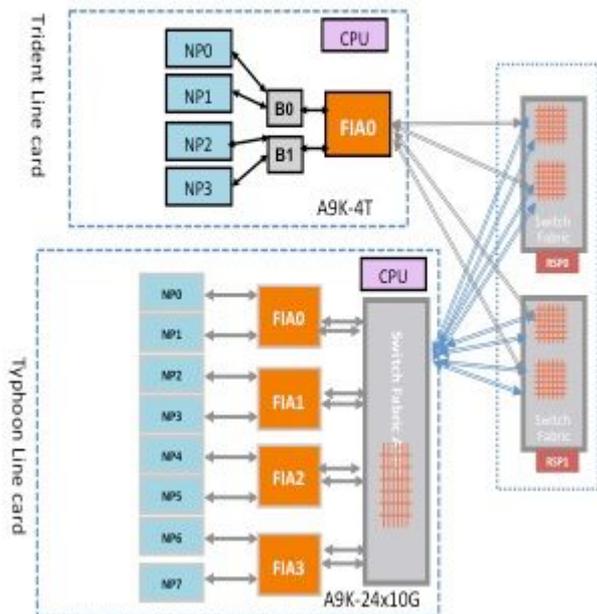
Ein Paket kann je nach Linecard-Typ entweder zwei oder drei Hops durch die Switch-Fabric durchlaufen. Typhoon-Line-Cards fügen ein zusätzliches Switch-Fabric-Element hinzu, während Trident-basierte Line-Cards den gesamten Datenverkehr nur mit der Fabric auf der Routingprozessorkarte weiterleiten. Diese Diagramme zeigen Fabric-Elemente für beide Linecard-Typen sowie die Fabric-Verbindung mit der Routingprozessorkarte:

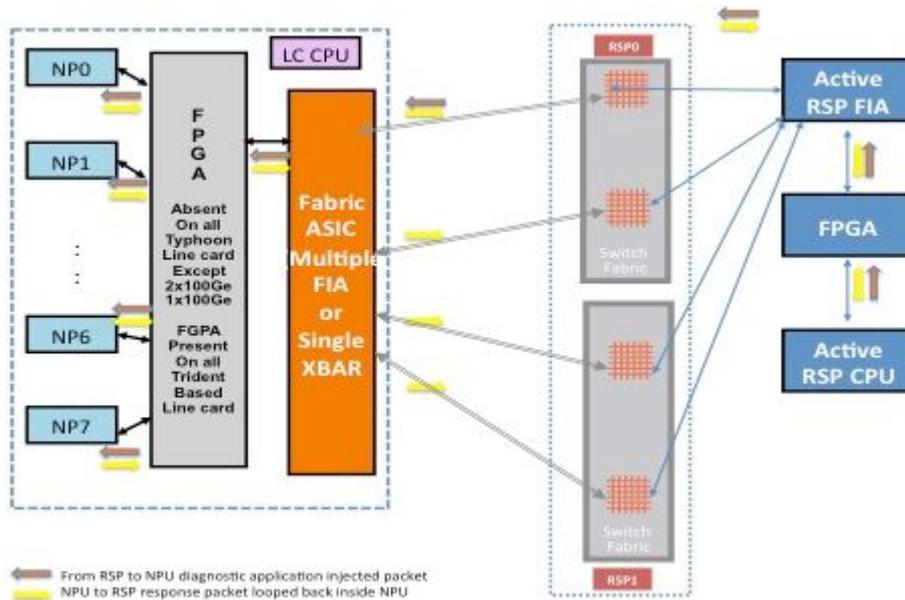
Dieses Diagramm zeigt den Diagnosepaketpfad, der vom aktiven Routingprozessor stammt.

Hinweis: Die erste Verbindung, die den Fabric Interface ASIC (FIA) auf der Linecard mit der Crossbar (XBAR) auf der Routingprozessorkarte verbindet, wird für Pakete, die an den NP gerichtet

sind, ständig ausgewählt. Antwortpakete vom NP werden einem Link-Load-Verteilungsalgorithmus unterzogen (wenn die Linecard auf einem Typhoon basiert). Das bedeutet, dass das Antwortpaket vom NP zum aktiven Routingprozessor einen beliebigen Fabric-Link auswählen kann, der die Linecards mit der Routingprozessorkarte verbindet. Dies hängt von der Last des Fabric-Links ab.

Diagnosepakete, die vom aktiven Routingprozessor in die Fabric zum NP eingespeist werden, werden von der Switch-Fabric als Unicast-Pakete behandelt. Bei Unicast-Paketen wählt die Switch-Fabric die ausgehende Verbindung basierend auf der aktuellen Datenverkehrslast der Verbindung aus. So können Diagnosepakete der Datenverkehrslast auf dem Router unterworfen werden. Wenn mehrere ausgehende Links zum NP vorhanden sind, wählt der Switch Fabric-ASIC einen Link aus, der derzeit am wenigsten geladen ist.

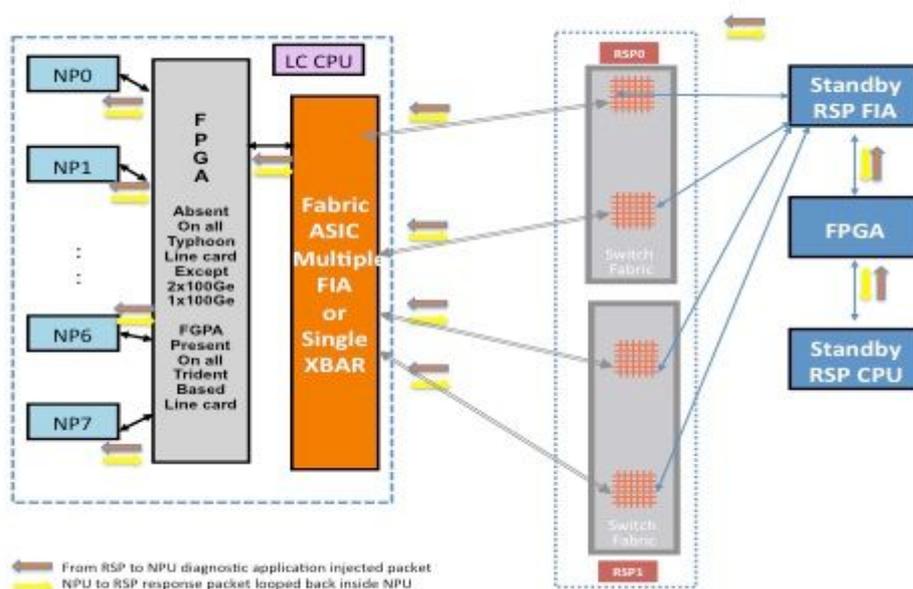
Paketfad zwischen der Standby-Route-Prozessorkarte und der Line Card

Diagnosepakete, die vom Standby-Routingprozessor in die Fabric zum NP eingespeist werden, werden von der Switch-Fabric als Multicast-Pakete behandelt. Obwohl es sich um ein Multicast-Paket handelt, findet innerhalb der Fabric keine Replikation statt. Jedes Diagnosepaket, das vom Standby-Routingprozessor stammt, erreicht immer noch nur jeweils einen NP. Das Antwortpaket vom NP zum Routing-Prozessor ist ebenfalls ein Multicast-Paket über die Fabric, das nicht repliziert wird. Daher empfängt die Diagnoseanwendung auf dem Standby-Routingprozessor ein einzelnes Antwortpaket von den NPs, und zwar

jeweils ein Paket. Die Diagnoseanwendung verfolgt jeden NP im System, da sie ein Paket pro NP einfügt und Antworten von jedem NP erwartet, jeweils ein Paket. Bei einem Multicast-Paket wählt die Switch-Fabric die ausgehende Verbindung basierend auf einem Feldwert im Paket-Header aus, wodurch Diagnosepakete über jede Fabric-Verbindung zwischen der Routingprozessorkarte und der Linecard eingespeist werden können. Der Standby-Routingprozessor verfolgt den NP-Zustand über jeden Fabric-Link, der zwischen der Routingprozessorkarte und dem Linecard-Steckplatz angeschlossen ist.

Das vorherige Diagramm zeigt den Diagnosepaketpfad, der vom Standby-Routingprozessor stammt. Beachten Sie, dass im Gegensatz zum Fall des aktiven Routingprozessors alle Verbindungen, die die Linecard mit der XBAR auf dem Routingprozessor verbinden, ausgeführt werden. Die Antwortpakete vom NP leiten sich von derselben Fabric-Verbindung, die das Paket im Routingprozessor verwendet hat, in die Linecard-Richtung weiter. Dieser Test stellt sicher, dass alle Verbindungen, die den Standby-Routingprozessor mit der Linecard verbinden, kontinuierlich überwacht werden.

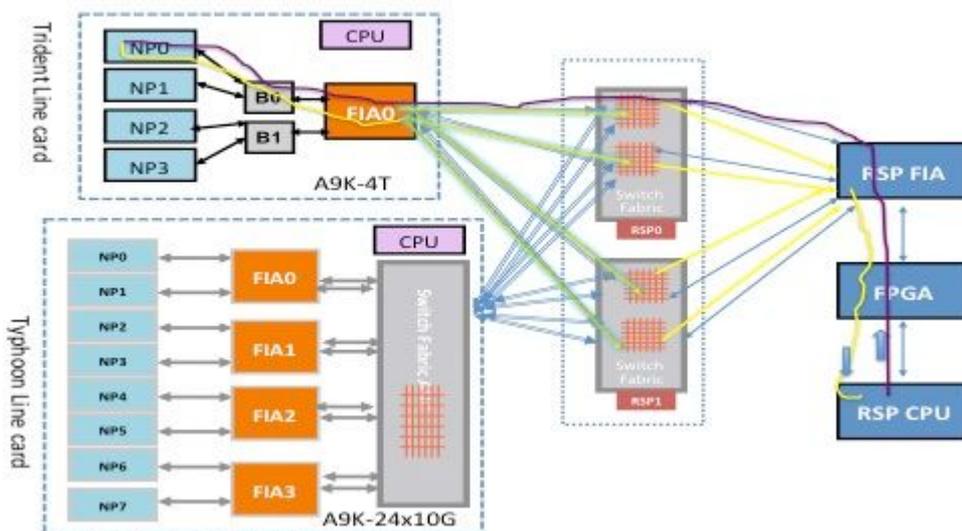
Fabric-Diagnosepaketpfad auf der Trident-basierten Linecard auslösen

Dieses Diagramm zeigt die vom Routingprozessor bezogenen Diagnosepakete, die an einen NP gerichtet sind, der in Richtung des Routingprozessors zurückgeschleift ist. Beachten Sie die Datenpfad-Verbindungen und ASICs, die allen NPs gemeinsam sind, sowie die Verbindungen und Komponenten, die für eine Untergruppe von NPs spezifisch sind. Beispielsweise ist die Bridge-ASIC 0 (B0) für NP0 und NP1 gleich, während FIA0 für alle NPs gleich ist. Auf der Seite des Routingprozessors sind alle Verbindungen, Datenpfad-ASICs und das Field-Programmable Gate Array (FPGA) für alle Linecards und damit für alle NPs in einem Chassis gleich.

Wie im vorherigen Datenpfaddiagramm dargestellt, muss sich der Fehler an einer oder mehreren der folgenden Stellen befinden:

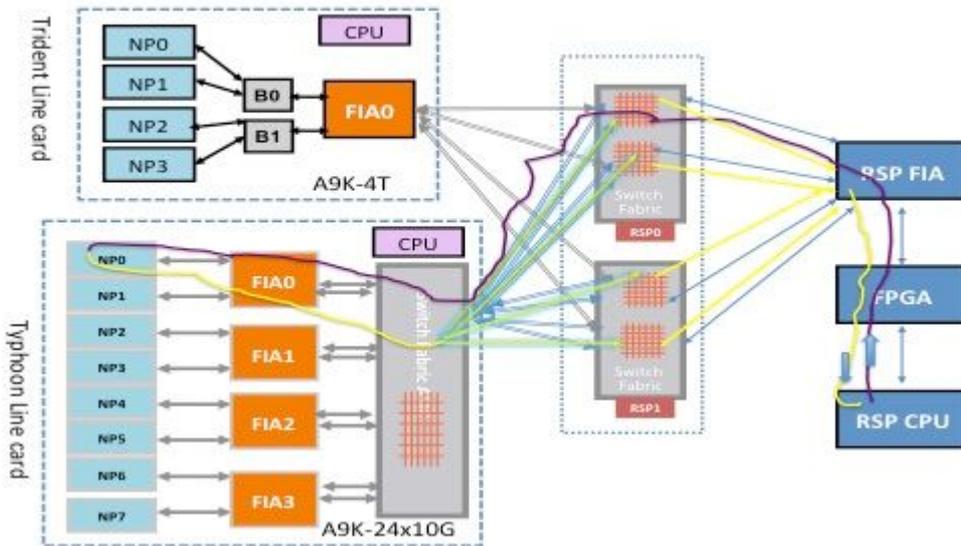
Fabric-Diagnosepaketpfad auf der Typhoon-basierten Linecard auslösen

Dieses Diagramm zeigt von der Routingprozessorkarte ausgehende Diagnosepakete, die an einen NP gerichtet sind, der in Richtung des Routingprozessors zurückgeschleift wird. Beachten Sie die Datenpfad-Verbindungen und ASICs, die allen NPs gemeinsam sind, sowie die Verbindungen und Komponenten, die für eine Untergruppe von NPs spezifisch sind. Beispielsweise ist FIA0 für NP0 und NP1 gleich. Auf der Seite der Routingprozessorkarte sind alle Verbindungen, Datenpfad-ASICs und der FGPA für alle Linecards und somit für alle NPs in einem Chassis gleich.

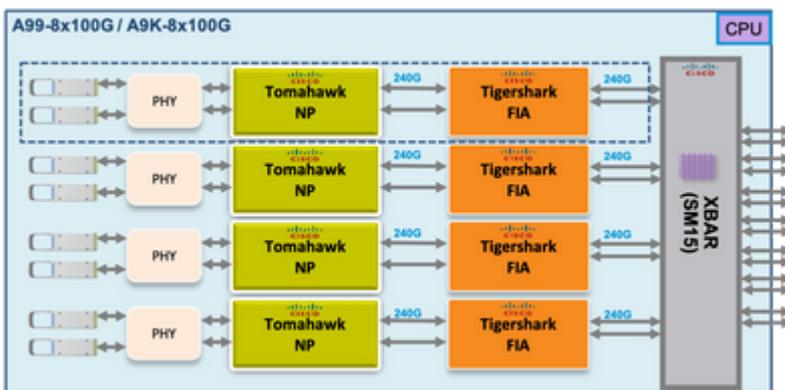
Bei den Tomahawk Line Cards besteht eine 1:1-Verbindung zwischen der FIA und dem NP.

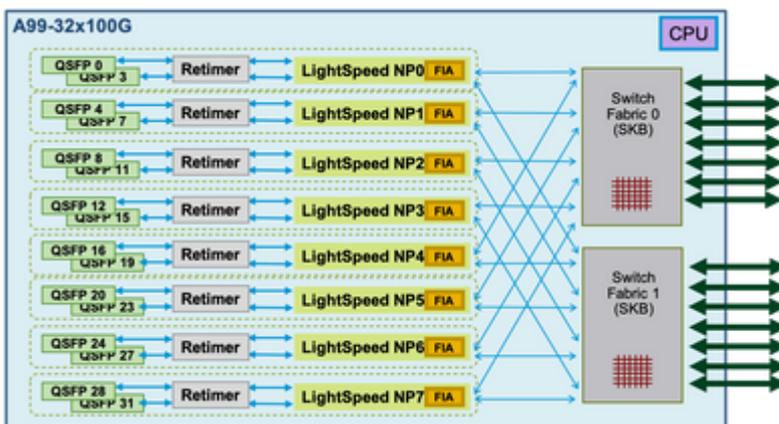
Bei Lightspeed- und LightspeedPlus-Linecards ist die FIA in den NP-Chip integriert.

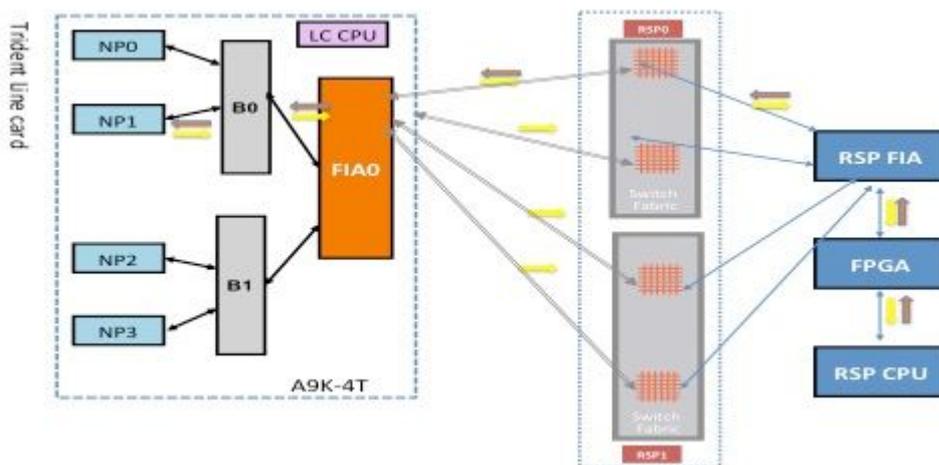
Fabric-Diagnosepfad

Notieren Sie sich den Paketpfad von der Routingprozessorkarte zu NP1. Obwohl es vier Verbindungen für Pakete gibt, die vom Routingprozessor an NP0 gerichtet sind, wird die erste Verbindung zwischen dem Routingprozessor und dem Linecard-Steckplatz für das Paket vom Routingprozessor zur Linecard verwendet. Das von NP1 zurückgegebene Paket kann über einen der beiden Fabric-Link-Pfade zwischen dem Linecard-Steckplatz und dem aktiven Route-Prozessor an den aktiven Route-Prozessor zurückgesendet werden. Die Wahl, welche der beiden Verbindungen verwendet werden soll, hängt von der jeweiligen Verbindungslast ab. Das Antwortpaket vom NP1 zum Standby-Routing-Prozessor verwendet beide Verbindungen, jeweils nur eine. Die Auswahl des Links basiert auf dem Header-Feld, das von der Diagnoseanwendung ausgefüllt wird.

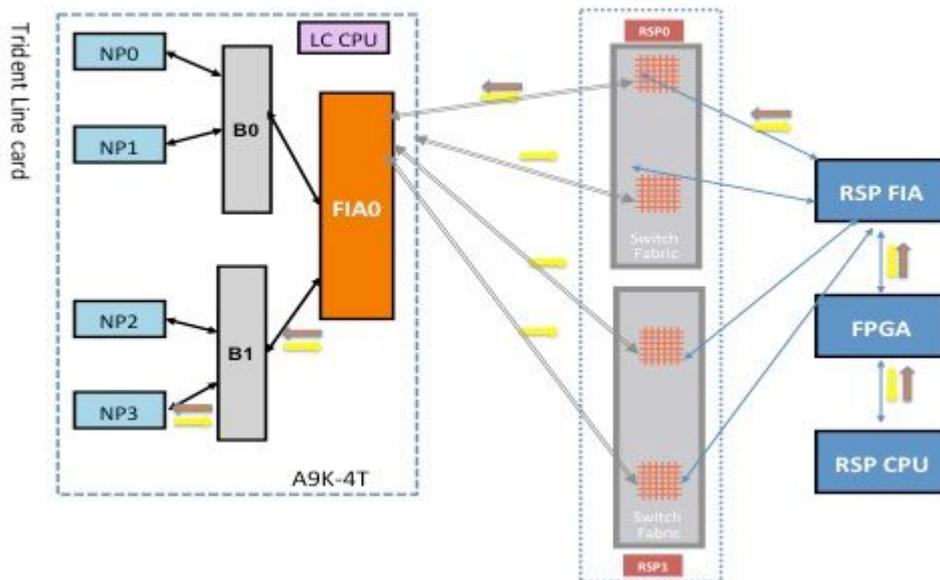
Fabric-Diagnosepfad

Notieren Sie sich den Paketpfad von der Routingprozessorkarte zum NP3. Obwohl es vier Verbindungen für Pakete gibt, die vom Routingprozessor an NP3 gerichtet sind, wird die erste Verbindung zwischen dem Routingprozessor und dem Linecard-Steckplatz für das Paket vom Routingprozessor zur Linecard verwendet. Das vom NP3 zurückgegebene Paket kann über einen der beiden Fabric-Link-Pfade zwischen dem Linecard-Steckplatz und dem aktiven Routingprozessor an den aktiven Routingprozessor zurückgesendet werden. Die Wahl, welche der beiden Verbindungen verwendet werden soll, hängt von der jeweiligen Verbindungslast ab. Das Antwortpaket vom NP3 zum Standby-Routingprozessor verwendet beide Verbindungen, jeweils nur eine. Die Auswahl des Links basiert auf dem Header-Feld, das von der Diagnoseanwendung ausgefüllt wird.

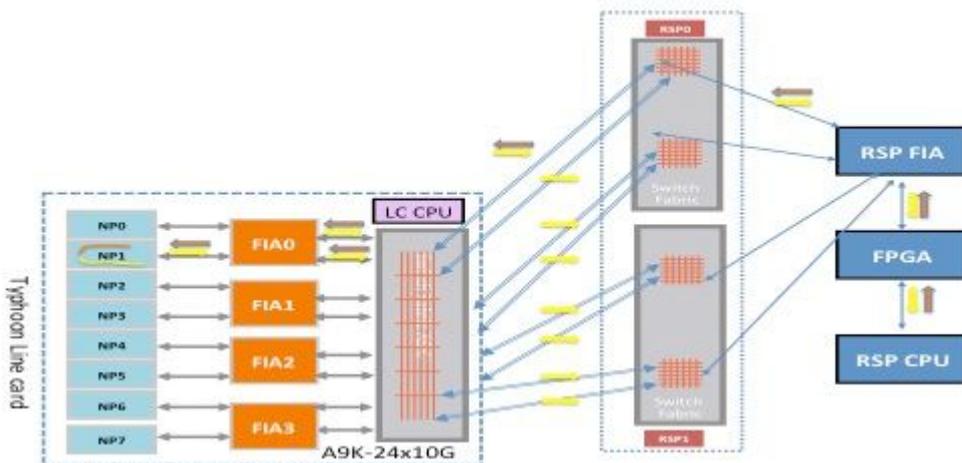
Fabric-Diagnosepfad

Notieren Sie sich den Paketpfad von der Routingprozessorkarte zu NP1. Obwohl es acht Verbindungen für Pakete gibt, die von der Routingprozessorkarte an NP1 gerichtet sind, wird ein einziger Pfad zwischen der Routingprozessorkarte und dem Linecard-Steckplatz verwendet. Das von NP1 zurückgegebene Paket kann über acht Fabric-Verbindungspfade zwischen dem Linecard-Steckplatz und dem Routingprozessor an die Routingprozessorkarte zurückgesendet werden. Jede dieser acht Verbindungen wird einzeln nacheinander ausgeführt, wenn das Diagnosepaket zurück zur Routingprozessorkarte CPU geleitet wird.

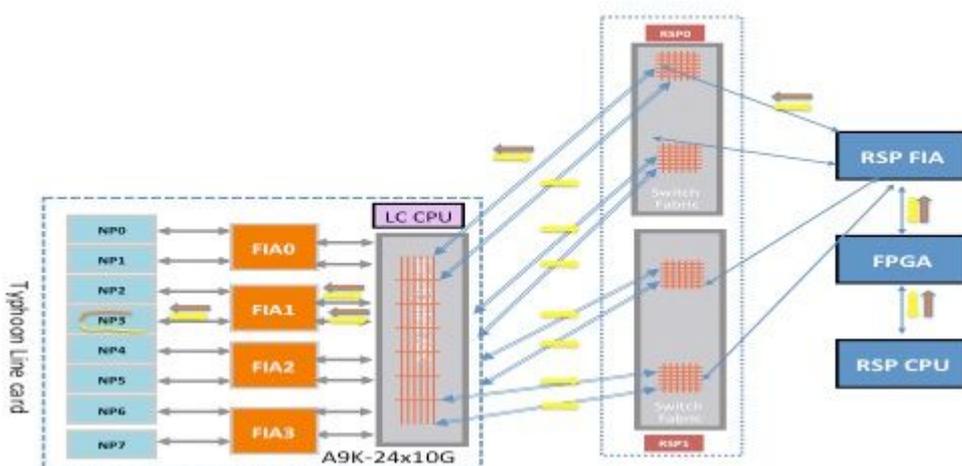
Fabric-Diagnosepfad

Dieses Diagramm zeigt den Paketpfad zwischen der Routingprozessorkarte CPU und der Linecard NP3. Die Verbindung, die FIA1 und NP3 verbindet, ist die einzige Verbindung, die für den NP3-Pfad spezifisch ist. Alle anderen Verbindungen zwischen dem Linecard-Steckplatz und dem Routingprozessorkarten-Steckplatz fallen in den gemeinsamen Pfad. Die Links, die den Fabric-XBAR-ASIC auf der Linecard mit den FIAs auf der Linecard verbinden, sind für eine Untergruppe von NPs spezifisch. Beispielsweise werden beide Verbindungen zwischen FIA1 und dem lokalen Fabric XBAR ASIC auf der Linecard für den Datenverkehr zum NP3 verwendet.

Notieren Sie sich den Paketpfad von der Routingprozessorkarte zum NP3. Obwohl es acht Verbindungen für Pakete gibt, die von der Routingprozessorkarte an NP3 gerichtet sind, wird ein einziger Pfad zwischen der Routingprozessorkarte und dem Linecard-Steckplatz verwendet. Das von NP1 zurückgegebene Paket kann über acht Fabric-Verbindungspfade zwischen dem Linecard-Steckplatz und dem Routingprozessor an die Routingprozessorkarte zurückgesendet werden. Jede dieser acht Verbindungen wird einzeln nacheinander ausgeführt, wenn das Diagnosepaket zurück zur Routingprozessorkarte CPU geleitet wird.

Da sowohl NP2 als auch NP3 (im Abschnitt Typhoon NP3 Diagnostic Failure) eine einzelne FIA empfangen und senden, kann davon ausgegangen werden, dass sich der Fehler in einer zugehörigen FIA auf dem Pfad befindet.

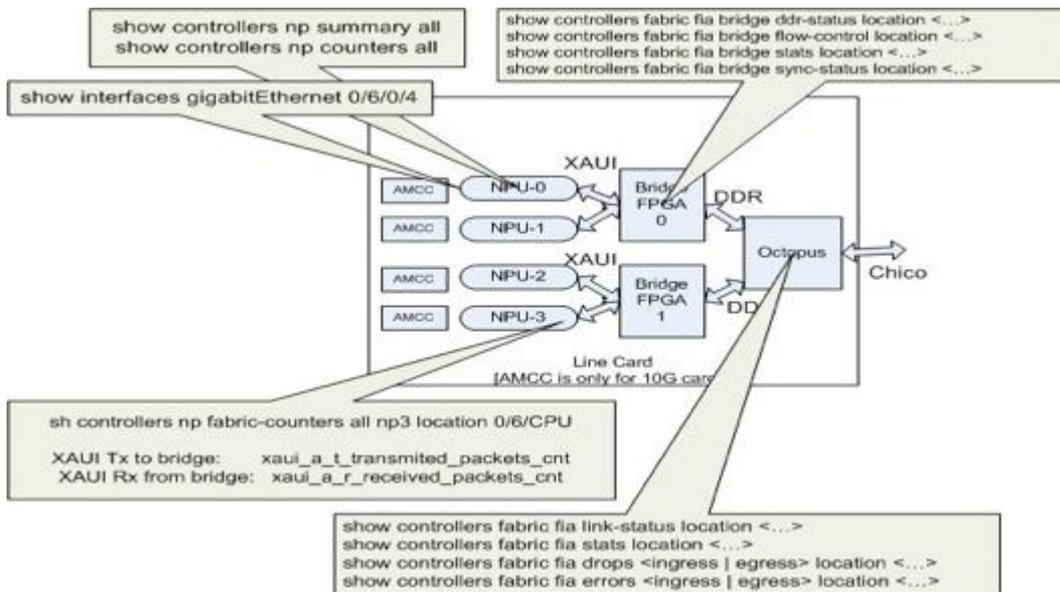
Die in diesem Abschnitt aufgeführten Befehle gelten für alle Trident-basierten Line Cards sowie für die Typhoon-basierte 100GE Line Card. Der Bridge FPGA ASIC ist auf Typhoon-basierten Line Cards (mit Ausnahme der 100GE Typhoon-basierten Line Cards) nicht vorhanden. Die **show controller fabric fia bridge** Typhoon-basierte Line Cards sind von diesen Befehlen ausgenommen, mit Ausnahme der 100GE-Versionen.

Diese bildliche Darstellung hilft, jeden show-Befehl der Position im Datenpfad zuzuordnen. Verwenden Sie diese Befehle zum Anzeigen, um Paketverluste und -fehler zu isolieren.
