Fehlerbehebung bei allgemeinen Problemen mit CG522-E- und P-5GS6-GL-Modulen

Aufgrund dieses breiten Einsatzes von 5G hat Cisco eine innovative Technologie entwickelt, bei der industrielle Geräte mit dem 5G-Modul verbunden werden können. 5G-Produkte von Cisco müssen verstanden und konfiguriert werden. In diesem Dokument werden häufige Probleme im Zusammenhang mit der Konfiguration von physischen Umgebungen bis hin zu Softwareproblemen behandelt.

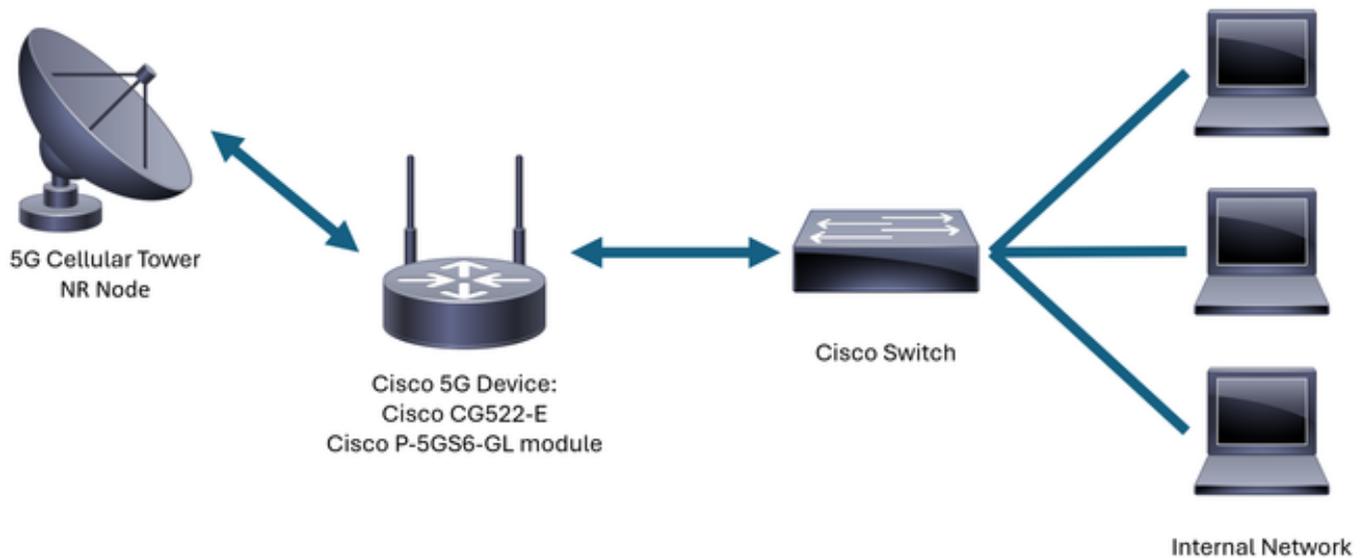
Es wird eine Verbindung von einem Cisco 5G-Gerät zum 5G New Radio (NR) Node erwartet, der auch als 5G Cellular Tower bezeichnet wird, sodass die Kommunikation in 5G stattfinden kann:

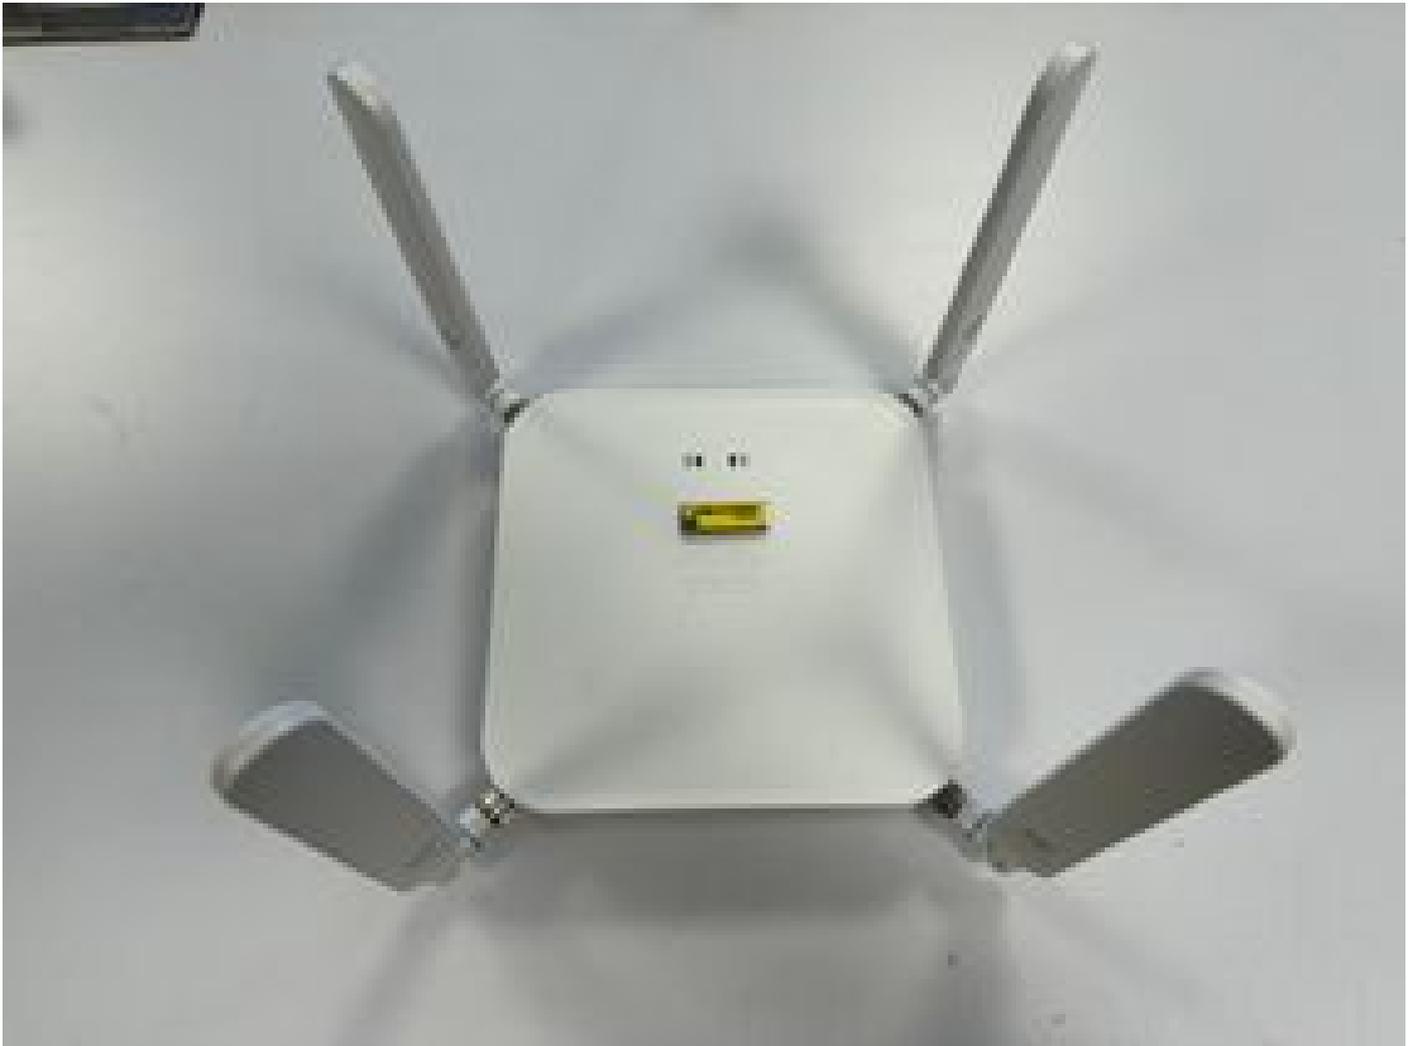
- Alle Antennen sind richtig installiert. Für einen CG522-E:

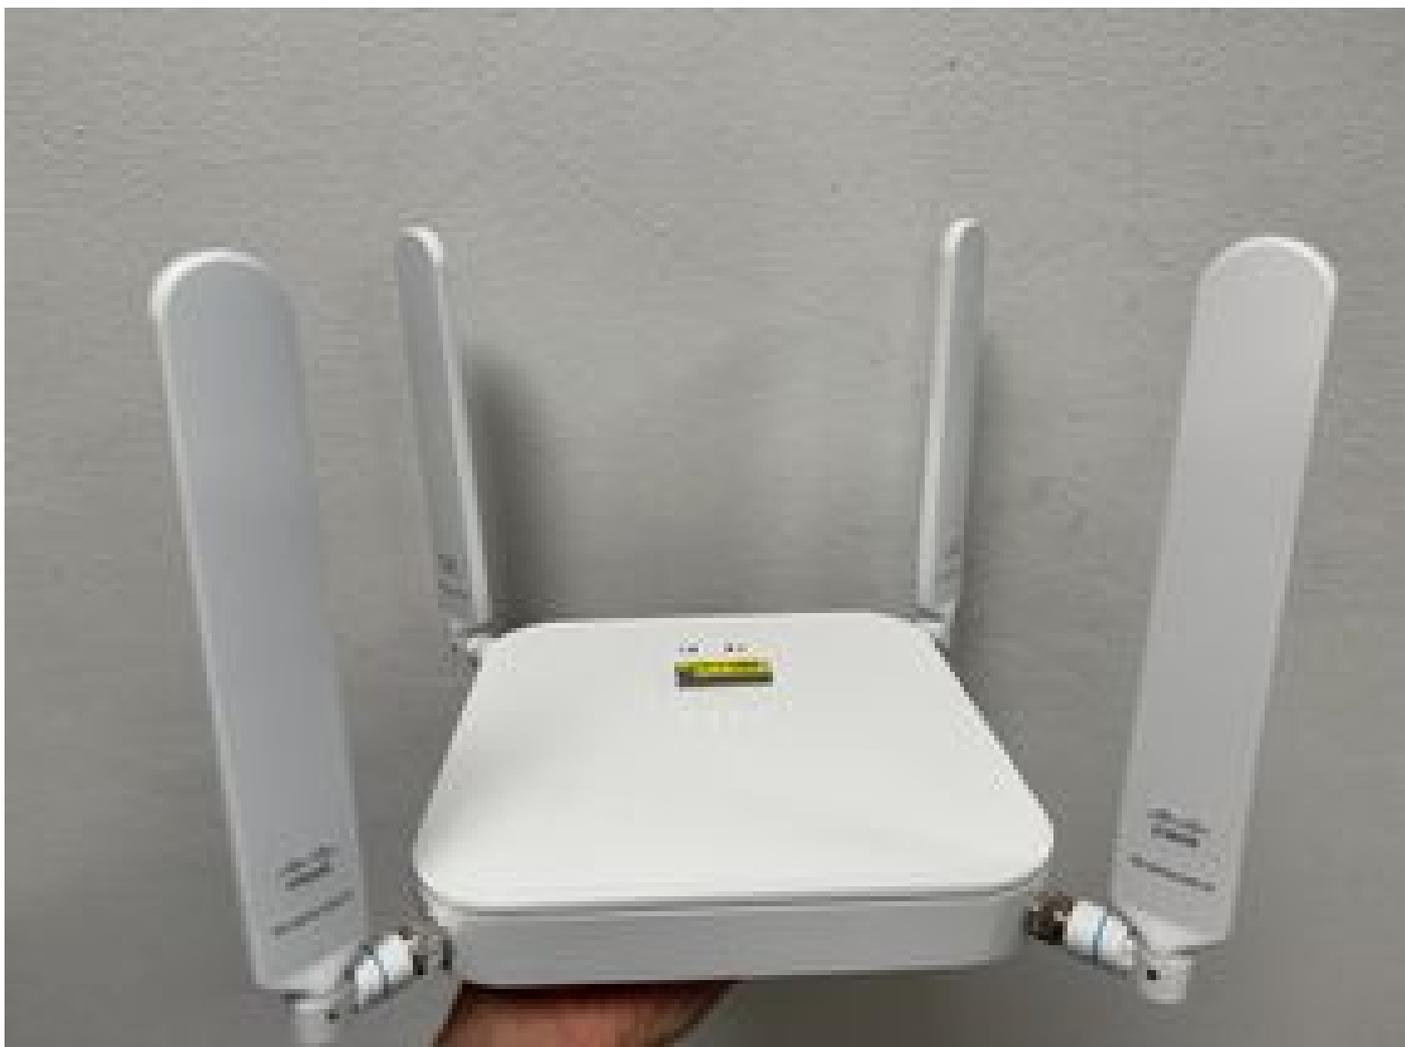
- Die Antennen sind richtig ausgerichtet und zeigen in den Himmel. Für einen CG522-E:

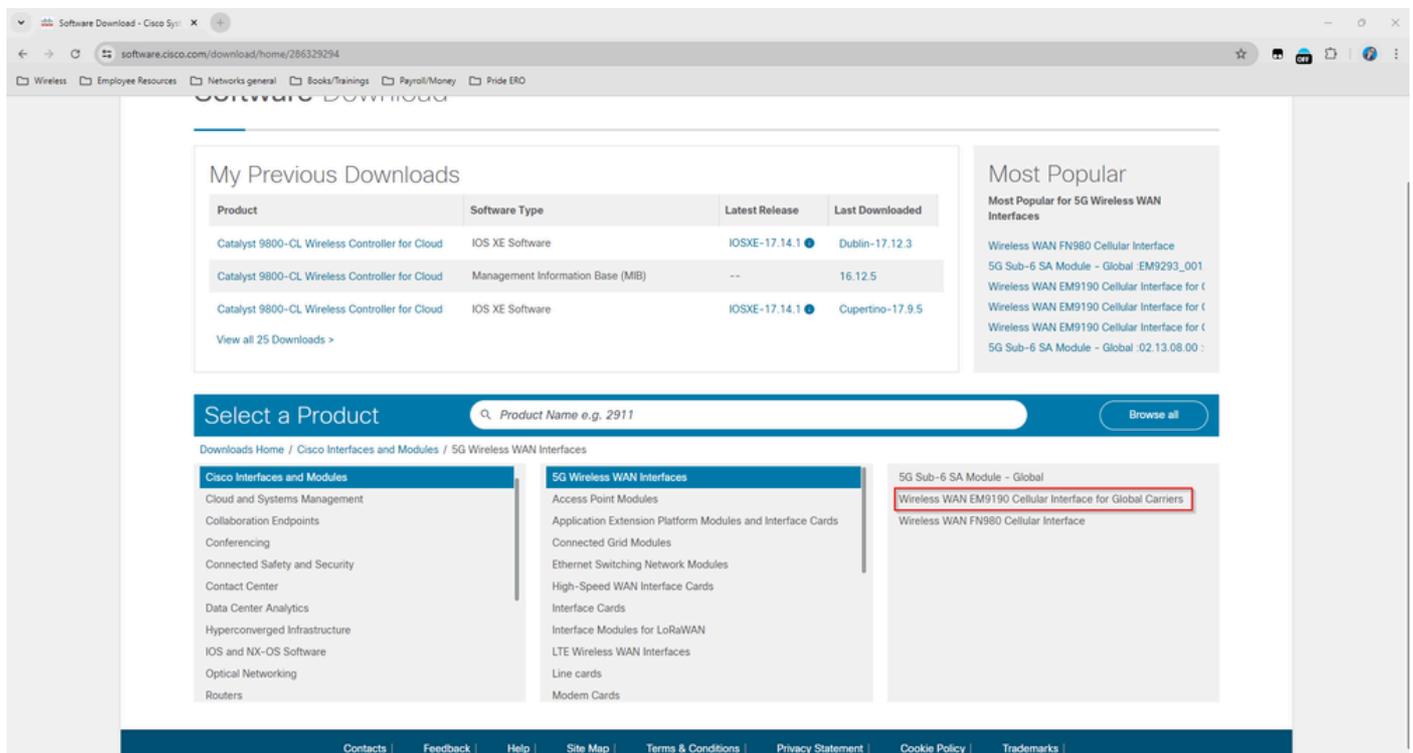
2. Gehen Sie zu [Cisco Software Downloads](https://software.cisco.com/download/home/286329294), und wählen Sie die richtige Modell-ID aus:

1. Wechseln Sie zu Firmware für Mobilmodem.
2. Suchen Sie nach der erforderlichen Firmware. Beim Upgrade werden sowohl .cwe als auch .nvu-Dateien verwendet.
