Warum der Datenverkehr nicht über ECMP-Pfade von SD-WAN-Hub-Routern Load Balancing erfolgt

In diesem Dokument wird ein typisches Problem beim ECMP-Routing (Equal-Cost Multipath) in der SD-WAN-Fabric beschrieben, wenn der Datenverkehr von einem Spoke-Router nicht über mehrere Hub-Router, die dasselbe Präfix angeben, verteilt wird. Darüber hinaus wird erläutert, wie dieses Problem gelöst wird und wie verschiedene Befehle zur Fehlerbehebung verwendet werden, z. B. **show sdwan policy service path** zur Behebung von Routing-Problemen, die in der Cisco IOS®-XE-Software 17.2 hinzugefügt wurden.

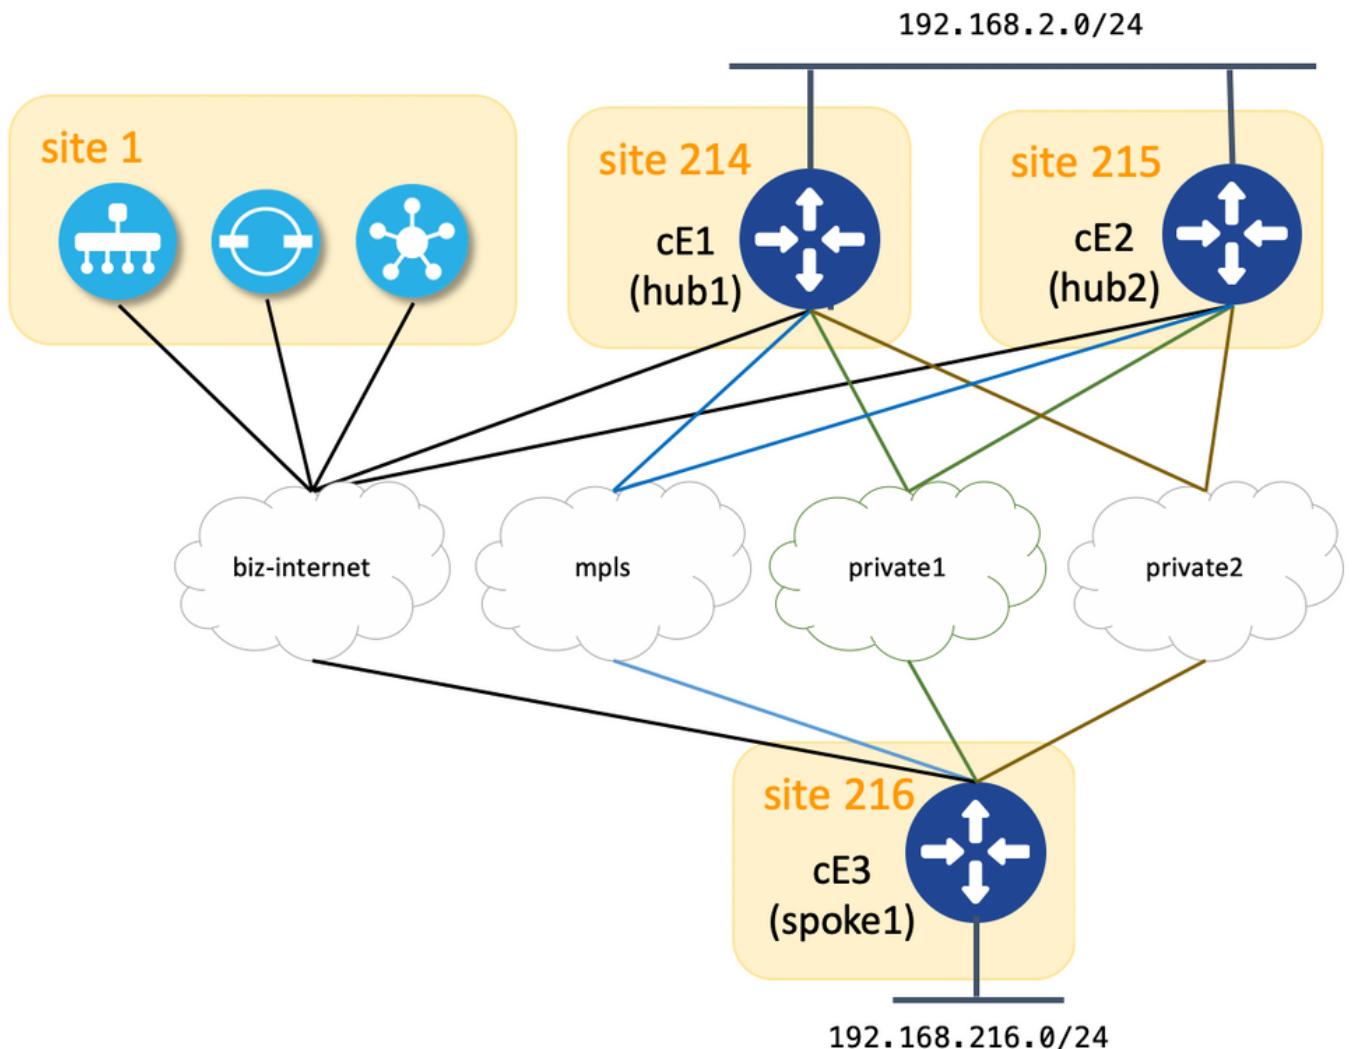
Für die Zwecke dieses Dokuments wird diese Labortopologie verwendet:

Hier finden Sie eine Zusammenfassung der zugewiesenen Standort-ID- und System-IP-Parameter für jedes Gerät in der SD-WAN-Fabric:
