# USB-Ports im Cisco Videotelefon 8875

Ziel dieses Artikels ist es, die USB-Ports und ihre Funktionen im Cisco Videotelefon 8875 zu besprechen.

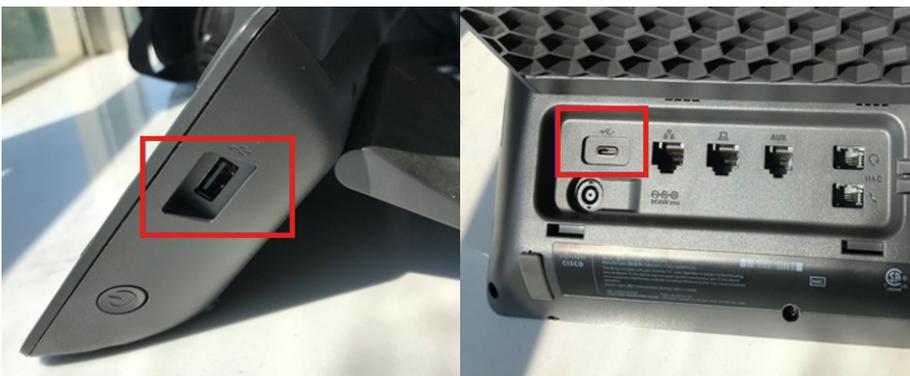
Das Telefon 8875 verfügt über zwei USB-Ports:

- USB A-Port auf einer Seite
- USB-C-Anschluss an der Rückseite

Maximale Leistungsaufnahme für jeden Port:

- Seite USB-A: Max. Leistung 2,5 W (5 V 0,5 A) oder 10,5 W (5 V 2,1 A)
- USB-C auf der Rückseite: Max. Leistung 2,5 W (5 V 0,5 a)

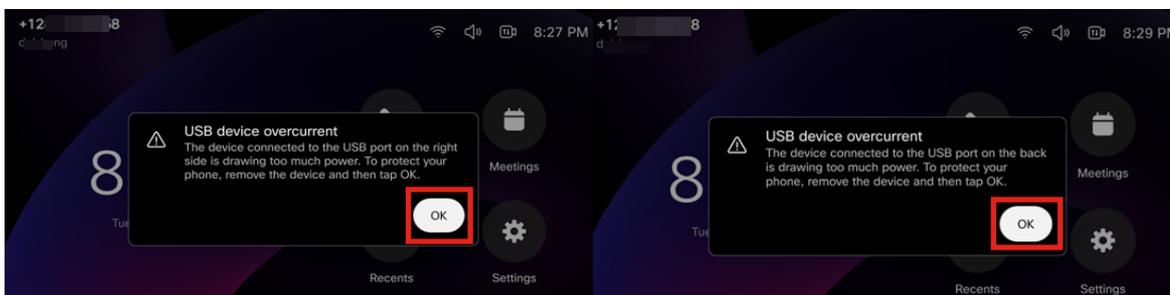
Wenn der Stromverbrauch des strombetriebenen Geräts 0,5 A oder 2,1 A übersteigt, schaltet das Telefon den USB-Port aus, um sich zu schützen und zu verhindern, dass das strombetriebene Gerät aufgeladen wird. Außerdem wird auf der LCD-Anzeige eine Aufforderung zum Trennen des strombetriebenen Geräts angezeigt. Klicken Sie auf **OK**, um den Port zu öffnen.

Beim regulären Laden unterstützen Typ-A und Typ-C einen maximalen Strom von 0,5 A und USB-Schnellladegeräte einen maximalen Strom von 2,1 A.
