Überprüfung des Synchronisierungsverhaltens der Nexus Serie 9000 mit ARP- und MAC-Tabelle und L2-Nicht-vPC-Trunk

In diesem Dokument wird das Verhalten der ARP- und MAC-Tabelle beschrieben, das zwischen Nexus 9000-Geräten auftreten kann, die einen Layer-2-Trunk ohne vPC gemeinsam nutzen.

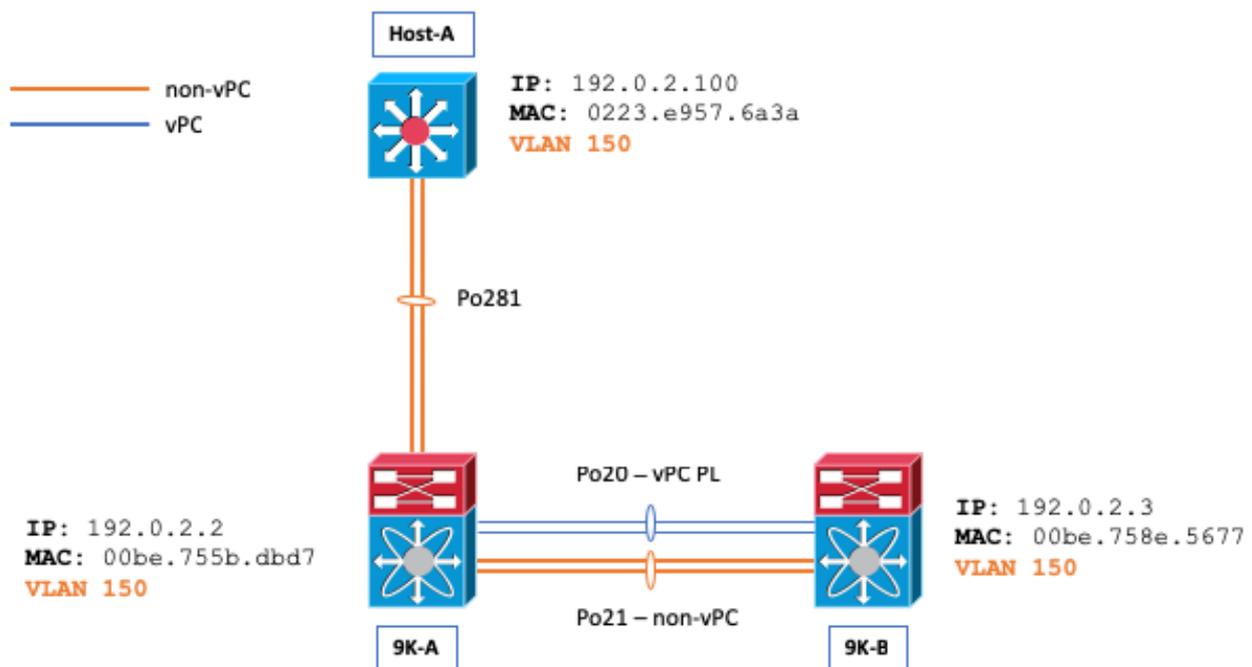
Topologie

Nehmen wir ein Szenario, in dem die ARP- und MAC-Adresstabellen zwischen Host-A und N9K-B leer sind und ein Ping von Host-A zu N9K-B initiiert wird.
