Configuración del reemplazo de columna u hoja en ACI

En este documento se describe cómo sustituir un switch de columna o de hoja en el fabric de la infraestructura centrada en aplicaciones (ACI).

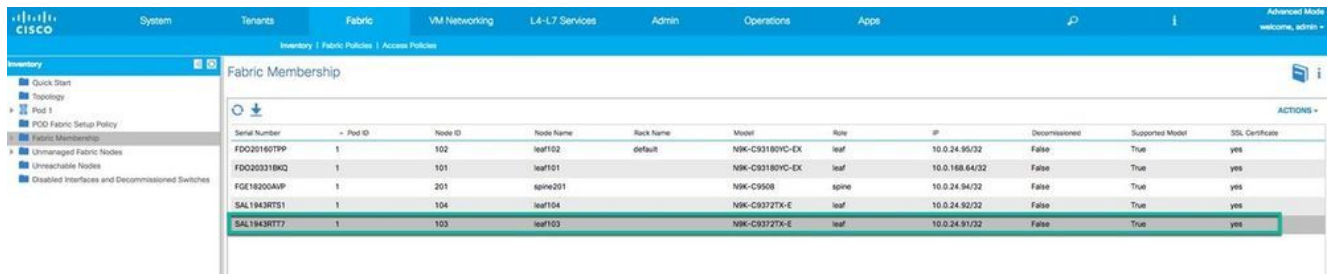
1. En la GUI de ACI, vaya a **Fabric > Inventory > Fabric Membership** e identifique el switch que se va a sustituir. En este ejemplo, como se muestra en la imagen, se reemplaza la hoja 103.

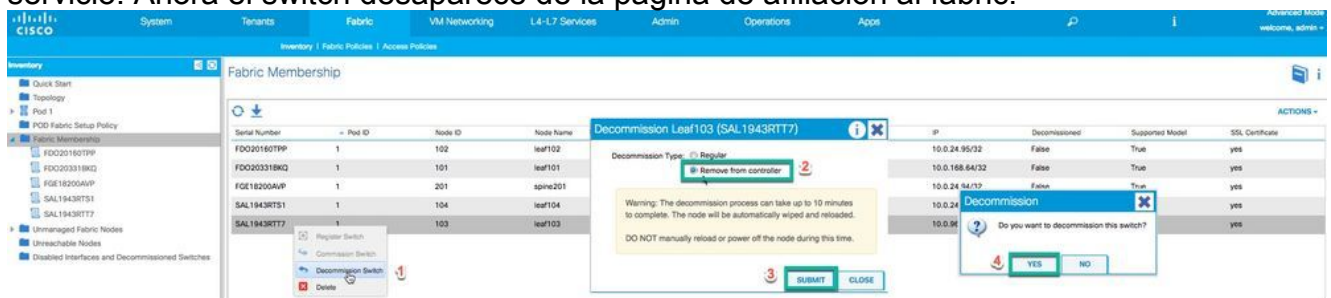
- Haga clic con el botón derecho del ratón en el switch que desea sustituir y, en la lista desplegable, seleccione **Decommission Switch**. Ahora se abre una nueva ventana emergente, como se muestra en la imagen.
- Seleccionar **Remove from Controller** y, a continuación, en **Submit**.
- Como se muestra en la imagen, haga clic en **Yes** para confirmar el proceso de retirada del servicio. Ahora el switch desaparece de la página de afiliación al fabric.

Sugerencia: el **Remove from Controller** elimina por completo el nodo del fabric de ACI y el número de serie se desasocia del ID de nodo. **Regular** se utiliza para quitar temporalmente el nodo del fabric de ACI, con la expectativa de que el mismo nodo vuelva a unirse al fabric con el mismo ID de nodo en el futuro. Por ejemplo, si el nodo necesita apagarse temporalmente para realizar tareas de mantenimiento.

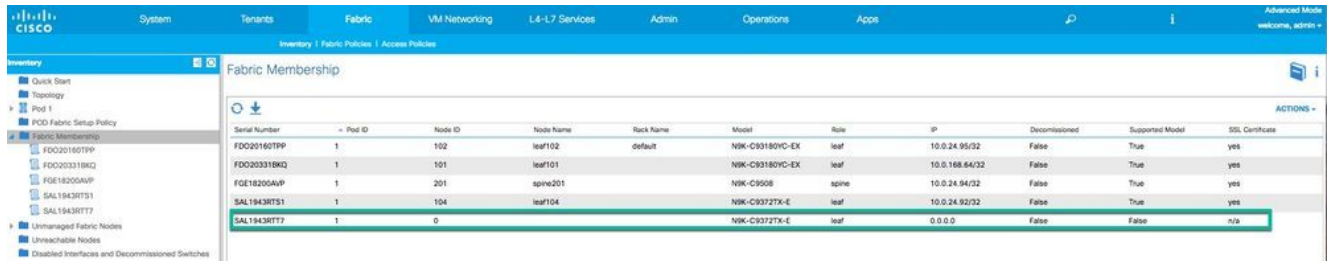
1. Encienda el nuevo switch y conéctelo al fabric.
2. Vuelva a navegar hasta **GUI > Fabric > Inventory > Fabric Membership** y busque un nuevo switch que no tenga ninguna dirección IP asignada (0.0.0.0) y ningún ID de nodo asignado, como se muestra en la imagen. Verifique el switch con su número de serie.

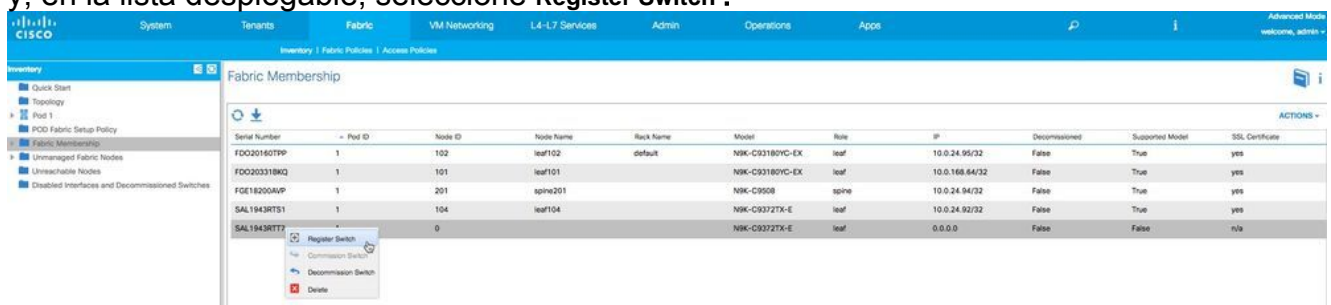
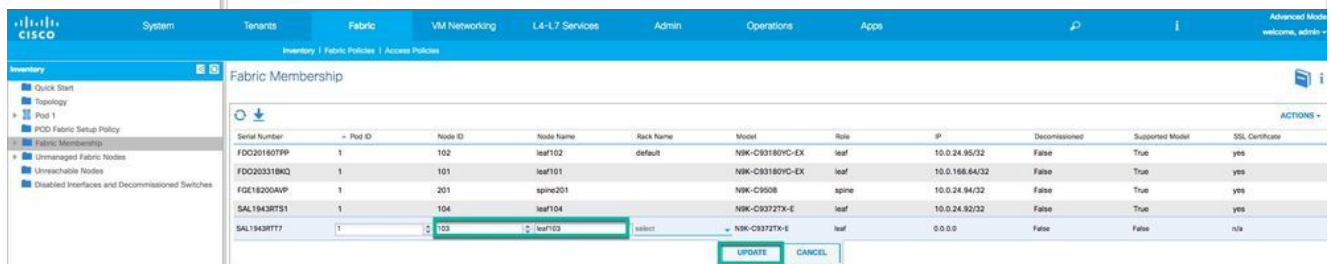
3. Como se muestra en la imagen, haga clic con el botón derecho del ratón en el nuevo switch y, en la lista desplegable, seleccione **Register Switch**.

4. Los campos, como se muestra en la imagen, deben rellenarse con la información deseada.

ID de POD: el valor predeterminado es 1. Si tiene un fabric de varios grupos de dispositivos, utilice el ID de grupo de dispositivos correcto. **ID de nodo:** es muy importante configurar el ID de nodo correcto. Introduzca el mismo ID de nodo que el switch anterior porque el APIC envía la configuración basándose en el ID de nodo. Una vez asignada y registrada, no podrá cambiarla sin retirar el switch. **Nombre de Nodo:** Introduzca el mismo nombre para el nodo que antes.

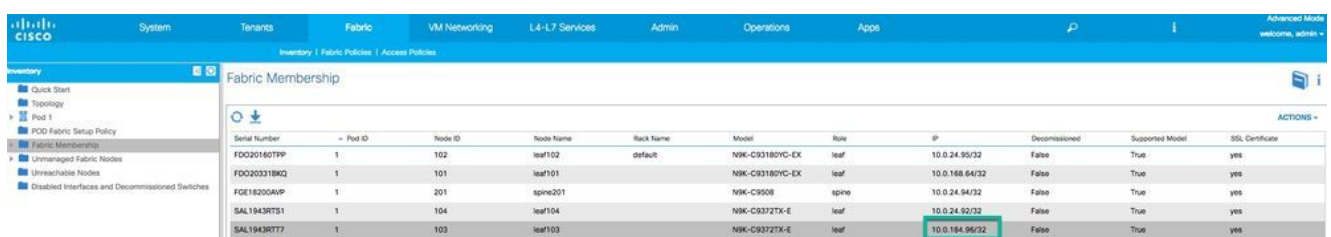
5. Como se muestra en la imagen, la nueva hoja obtiene una IP asignada desde el grupo de protocolo de configuración dinámica de host (DHCP) APIC.

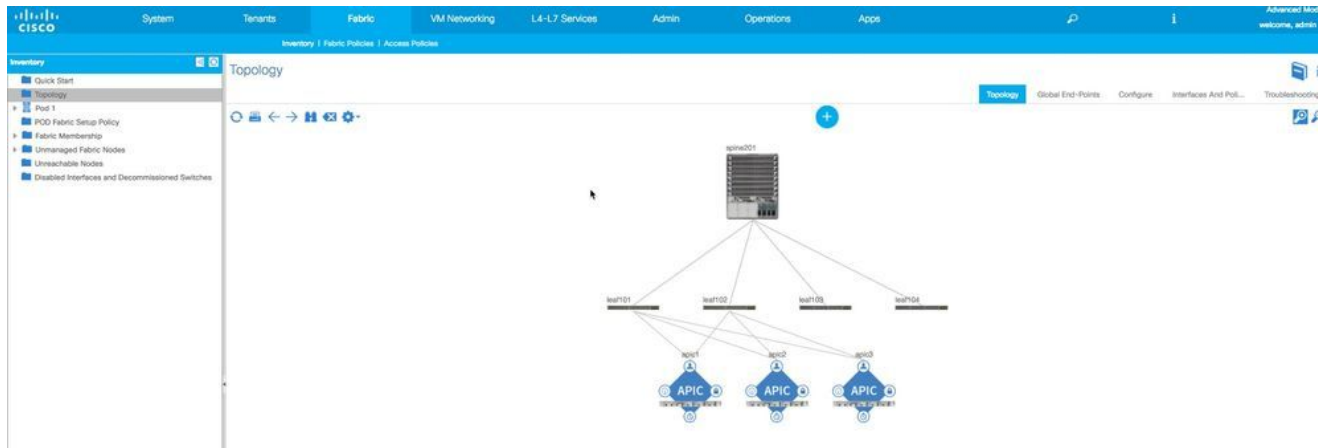
1. Puede verificar el estado del switch en GUI > Fabric > Inventory > Topology . El nuevo switch forma parte de la topología, como se muestra en la imagen.
