# Configuración de las mejoras de Serviciabilidad del clúster en Firewall Management Center 7.4

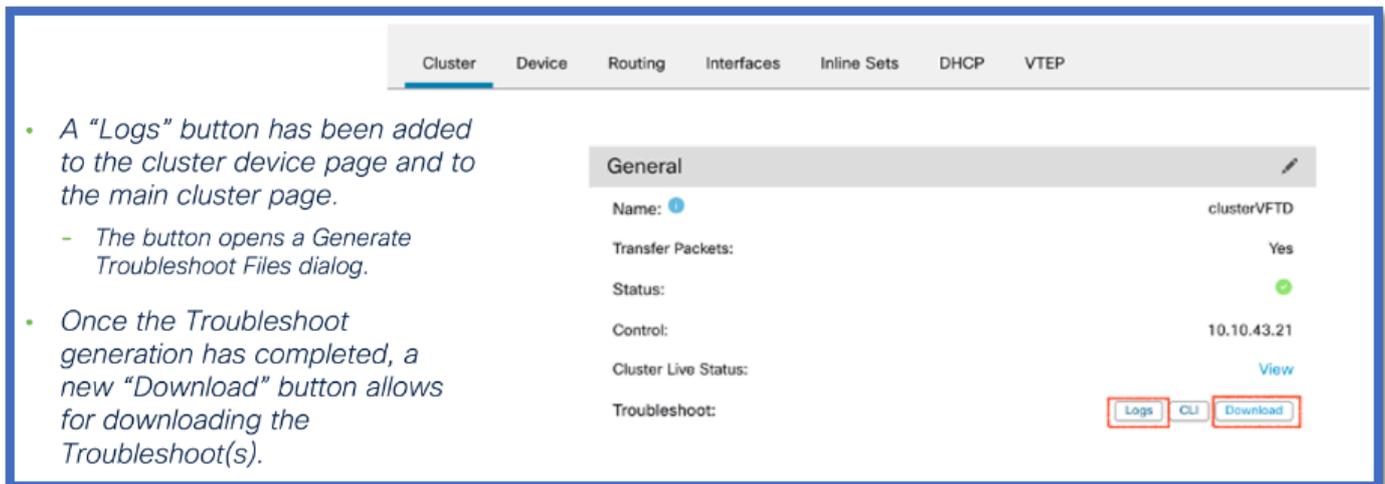
- A "Logs" button has been added to the cluster device page and to the main cluster page.
  - The button opens a Generate Troubleshoot Files dialog.
- Once the Troubleshoot generation has completed, a new "Download" button allows for downloading the Troubleshoot(s).

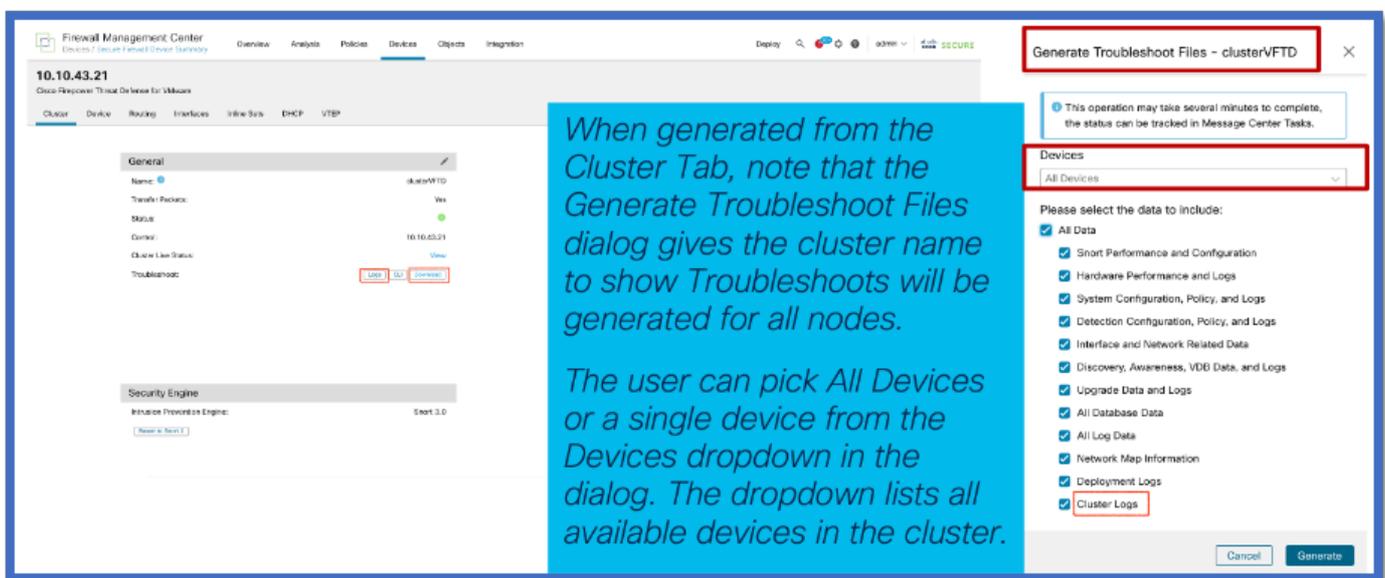
When generated from the Cluster Tab, note that the Generate Troubleshoot Files dialog gives the cluster name to show Troubleshoots will be generated for all nodes.

The user can pick All Devices or a single device from the Devices dropdown in the dialog. The dropdown lists all available devices in the cluster.

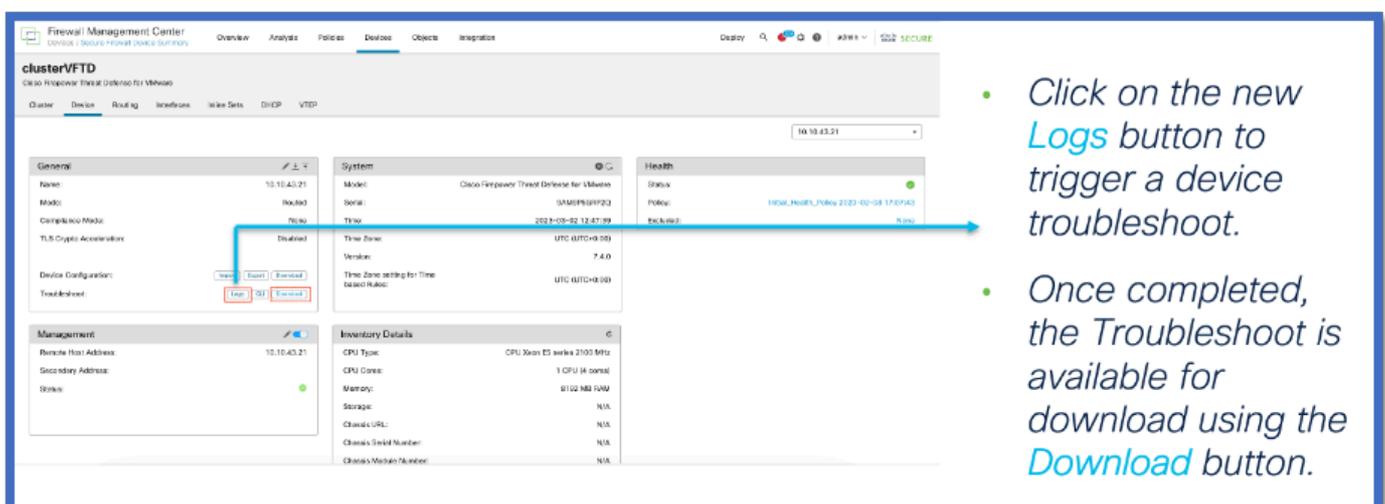
- Click on the new Logs button to trigger a device troubleshoot.
- Once completed, the Troubleshoot is available for download using the Download button.
