Solución de problemas de configuración de interfaz de capa 3 en el dispositivo Meraki MS y MX

Este documento describe cómo resolver el problema de configuración de la interfaz de Capa 3 en los dispositivos Meraki MS y MX.

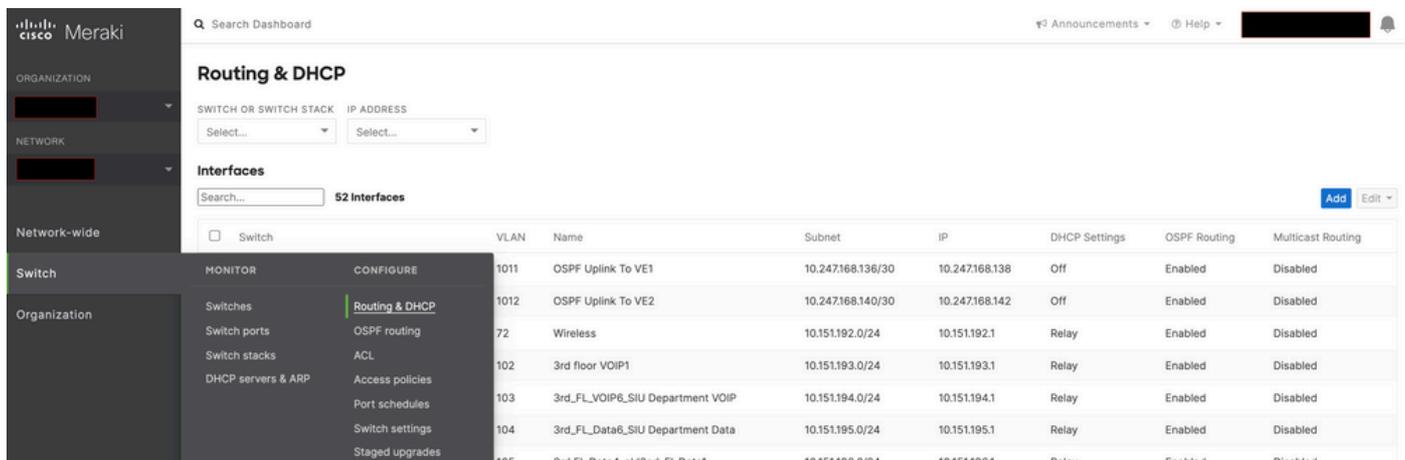
1. Inicie sesión en el panel **Meraki**.
2. Vaya a **Switch > Configure > Routing & DHCP** como se muestra en la imagen.
3. En la sección **Interfaz**, haga clic en **Agregar** como se muestra en la imagen.

Enrutamiento de switch MS Meraki y configuración DHCP

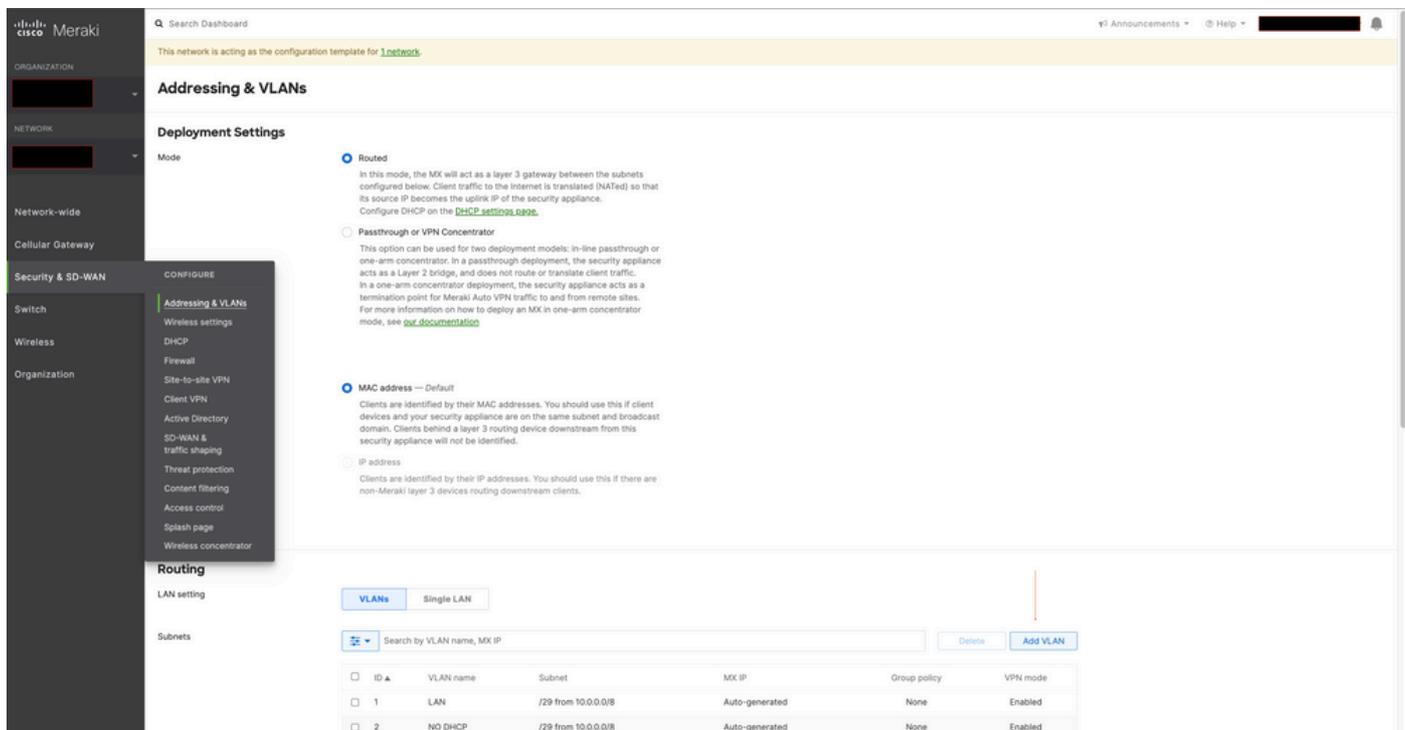
1. Inicie sesión en el panel **Meraki**.
2. Vaya a **Seguridad y SD-WAN > Configurar > Direccionamiento y VLAN** como se muestra en la imagen.
3. En la sección **Ruteo**, haga clic en **Agregar VLAN** como se muestra en la imagen.

Configuración de routing del dispositivo de seguridad Meraki MX
