Dépannage d'un problème de configuration d'interface de couche 3 dans les appareils Meraki MS et MX

Ce document décrit comment résoudre le problème de configuration d'interface de couche 3 dans les périphériques Meraki MS et MX.

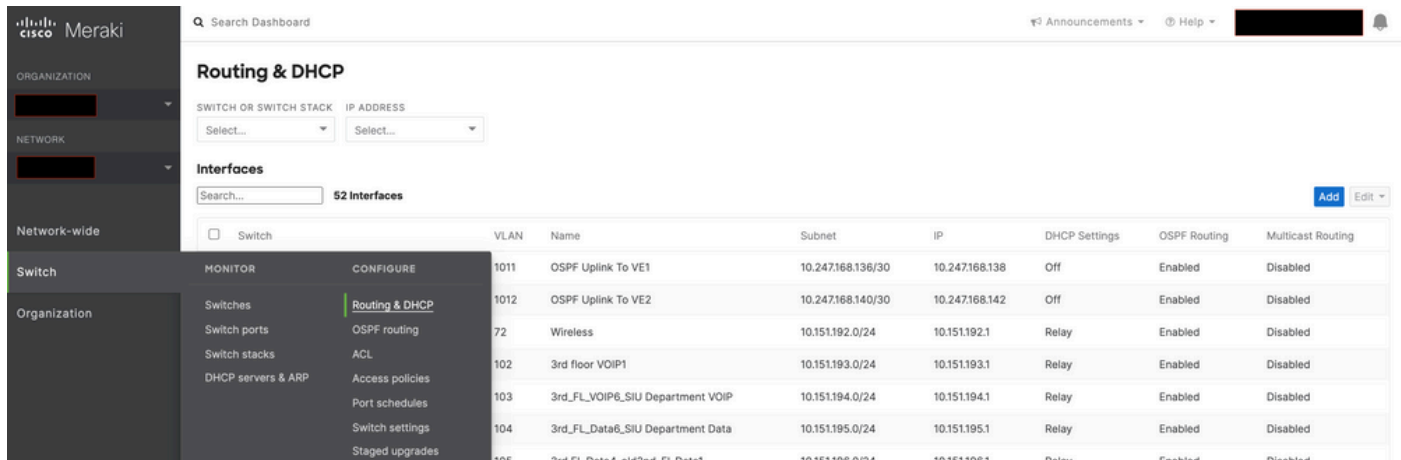
1. Connectez-vous au tableau de bord **Meraki**.
2. Accédez à **Switch > Configure > Routing & DHCP** comme indiqué dans l'image.
3. Dans la section **Interface**, cliquez sur **Ajouter** comme indiqué dans l'image.

Route et paramètres DHCP du commutateur MS Meraki
