Risoluzione dei problemi di arresto anomalo del Versatile Interface Processor (VIP)

In questo documento vengono fornite informazioni per la risoluzione di un arresto anomalo del Versatile Interface Processor (VIP).

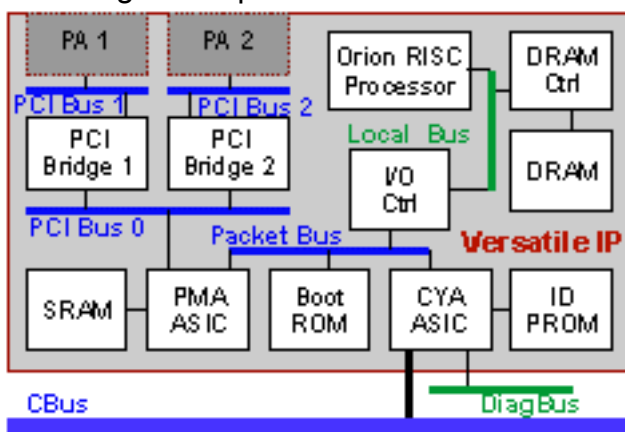
Per interpretare un incidente VIP, è importante capire prima l'architettura di base del VIP. La figura in questa sezione mostra il diagramma a blocchi funzionali di VIP2, che include i seguenti componenti:

- CPU RISC (Instruction Set Computing) ridotta con Orion e circuiti associati, che includono RAM dinamica (DRAM), cache L2, circuito integrato specifico dell'applicazione RENO (ASIC) e Boot ROM.
- CyBus ASIC - Componente che controlla e trasferisce i pacchetti tra la RAM statica VIP2 (SRAM) e la memoria del pacchetto di sistema (MEMD) attraverso il CyBus o il CxBus.
- Packet memory ASIC: responsabile dello spostamento dei pacchetti tra gli adattatori porte e la SRAM.
- Bus PCI (Peripheral Component Interconnect): percorsi di dati tra gli adattatori porte e la SRAM VIP2.
- Bridge - Responsabile dell'isolamento dei singoli bus PCI delle schede di porta.

Durante la risoluzione dei problemi, è possibile utilizzare la figura riportata in questa sezione come guida per leggere informazioni da un file VIP crashinfo o dal syslog. Ad esempio, l'output del syslog che mostra una parità errata viene rilevato durante la lettura dalla SRAM VIP:

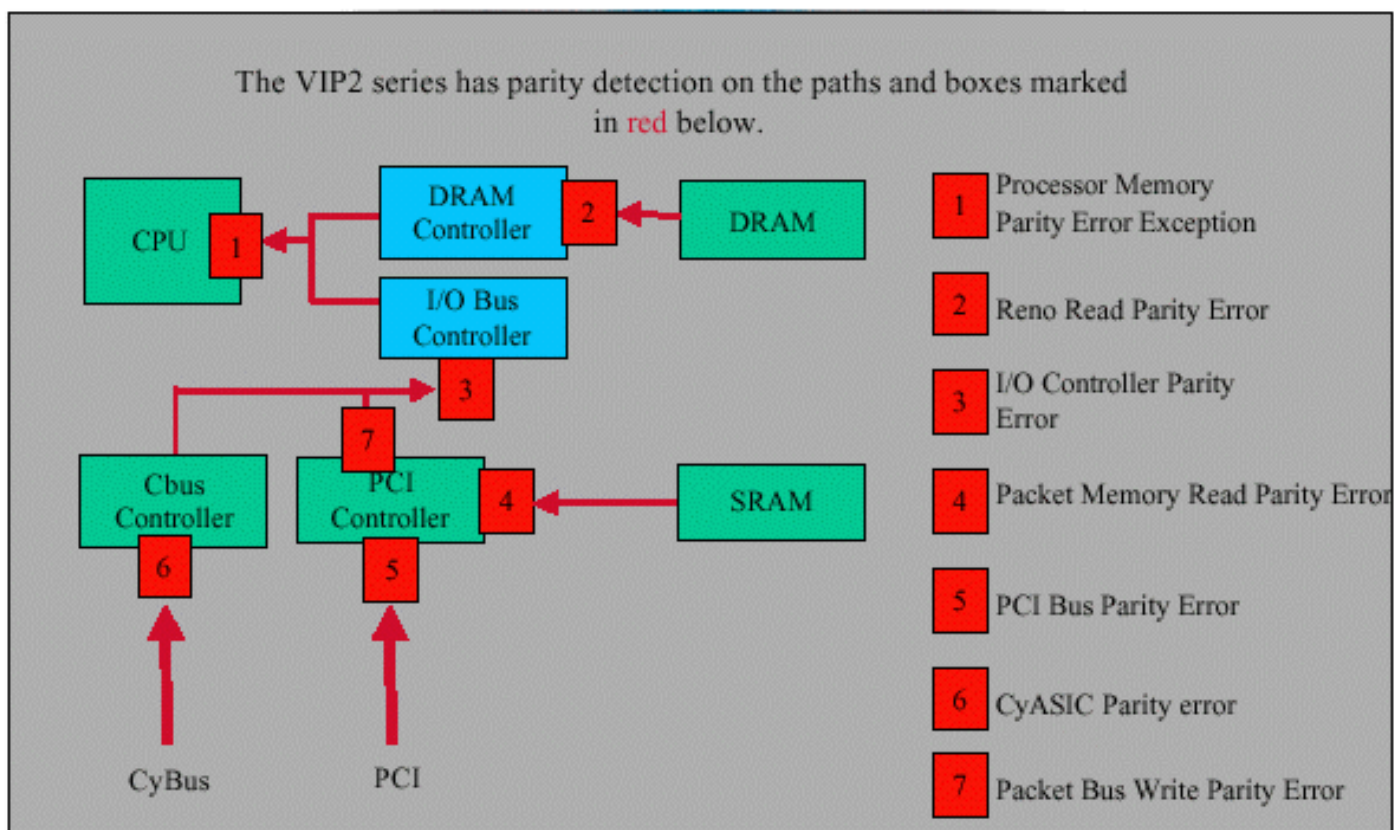
Rilevamento errori di parità VIP2

Gli errori di parità si verificano in un VIP quando l'hardware tenta di controllare la validità dei dati confrontando i valori di parità calcolati con i valori di parità precedenti per gli stessi dati. Un singolo bit flip nei dati può generare un errore di parità. Quando si diagnosticano errori di parità in un VIP, è importante comprendere ogni posizione in cui viene controllata la parità e in cui potrebbero verificarsi errori di parità. Il diagramma mostra queste informazioni. Inoltre, fare riferimento a [Cisco 7500 VIP Fault Tree Analysis](#) per ulteriori informazioni sugli errori di parità.

Come illustrato nel diagramma, in un VIP possono verificarsi sette tipi diversi di errori di parità. Si noti che gli errori possono essere ricevuti da un'altra origine e potrebbero non essere stati originati all'interno del VIP stesso. L'errore di parità può essere causato da un Route/Switch Processor (RSP), un altro VIP o da adattatori di porte posizionati male o difettosi. Per comprendere correttamente un incidente VIP, è importante diagnosticare la fonte dell'incidente.

È inoltre importante tenere presente che i dati con parità errata possono essere segnalati da diversi dispositivi di controllo della parità sui router VIP e Cisco serie 7500 per ogni singola operazione di lettura o scrittura. Ad esempio, se il VIP legge un pacchetto in una coda di trasmissione sull'RSP nella propria SRAM e nella SRAM dell'RSP è presente un errore di parità, vengono visualizzati messaggi di errore dall'ASIC MD sull'RSP, dall'ASIC CYA sull'VIP e dall'ASIC PCI/packet memory sull'VIP.
