# Risoluzione dei problemi relativi allo scaricamento delle route BGP (errore di routing ricorsivo)

In questo documento viene descritto come risolvere i problemi di flapping delle route Border Gateway Protocol (BGP) causati da un errore di routing ricorsivo.

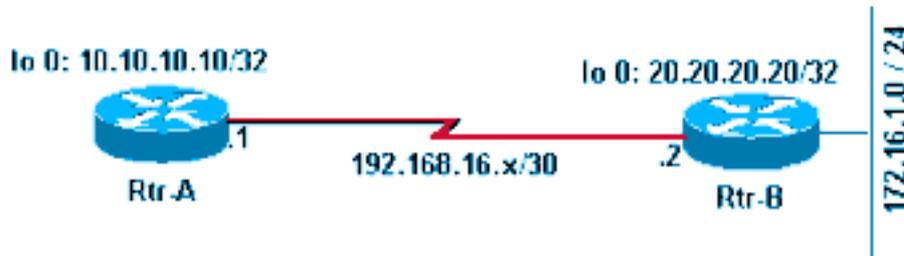
*Esempio di rete*

Per ulteriori informazioni, fare riferimento al diagramma di rete seguente:
