Risoluzione dei problemi di incoerenza tra PVID e tipi nello Spanning Tree

In questo documento viene descritto come risolvere i problemi di due incoerenze Spanning Tree Protocol (STP), un ID VLAN della porta (PVID) e un tipo di VLAN.

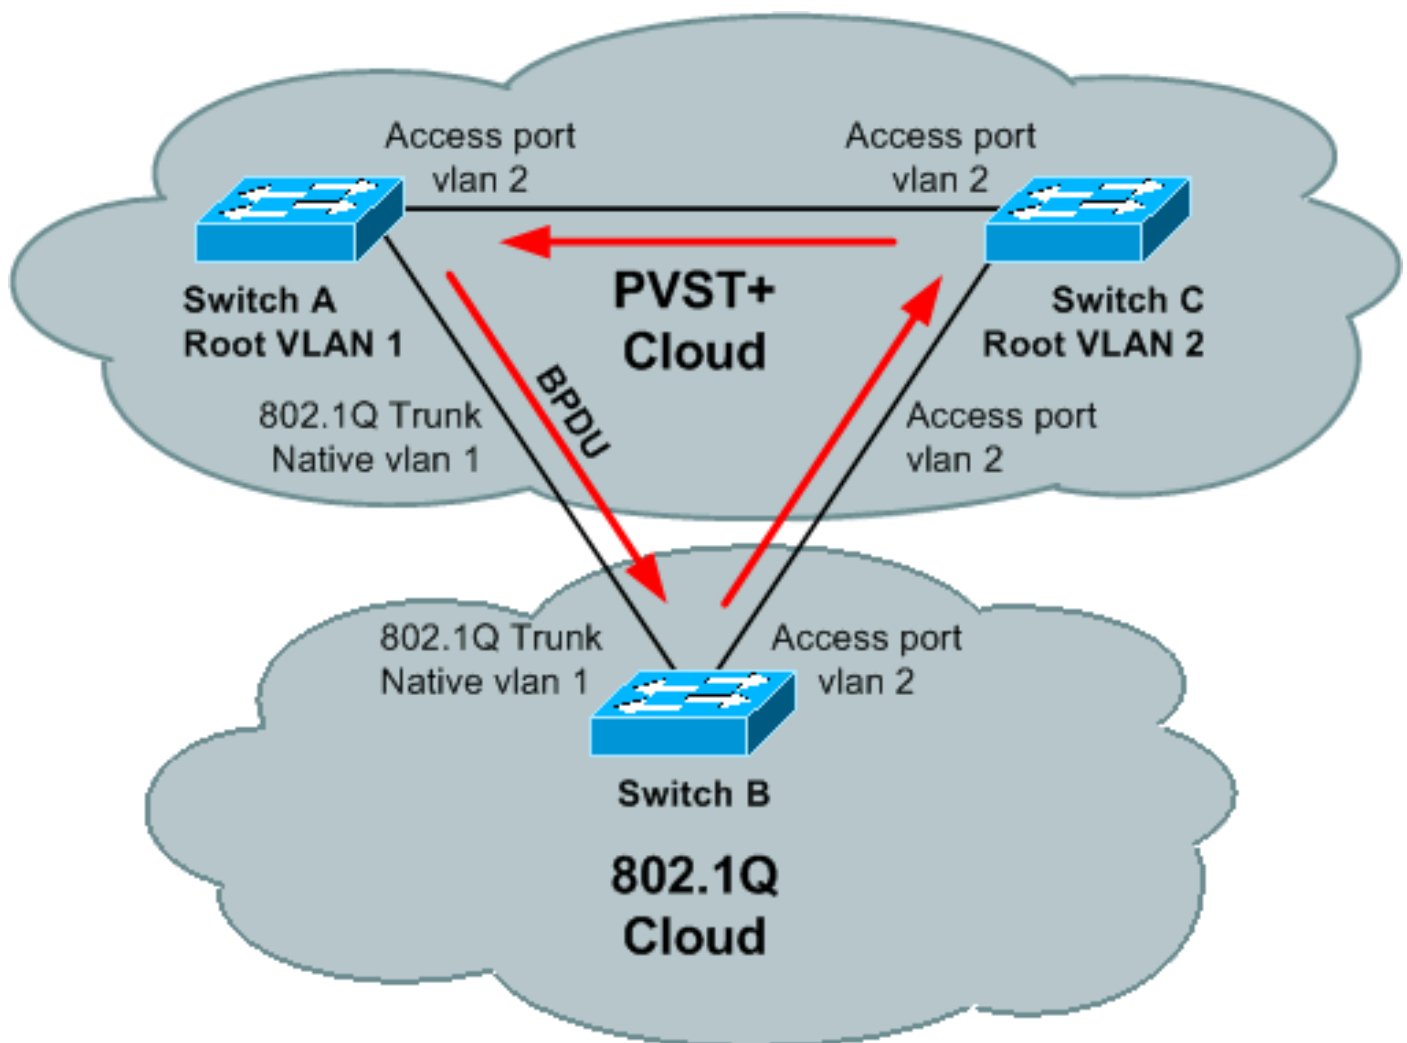
Per illustrare la necessità del rilevamento delle incoerenze, prendere in considerazione questa topologia, in cui gli switch A e C eseguono PVST+ STP e lo switch B esegue 802.1Q STP:

Se il valore BPDU della radice nella VLAN 1 è migliore del valore BPDU della radice nella VLAN 2, non vi è alcuna porta di blocco nella topologia della VLAN 2. La BPDU della VLAN 2 non fa mai un "cerchio completo" attorno alla topologia; viene sostituita dalla BPDU della VLAN 1 sul collegamento B-C, in quanto B esegue solo un STP unito alla VLAN 1 STP di PVST+. Esiste pertanto un loop di inoltro. Fortunatamente, lo switch A invia pacchetti PVST+ BPDU della VLAN 2 (all'indirizzo SSTP inondato dallo switch B) verso lo switch C. Lo switch C può mettere la porta C-B in uno stato di incoerenza del tipo, che impedisce il loop.

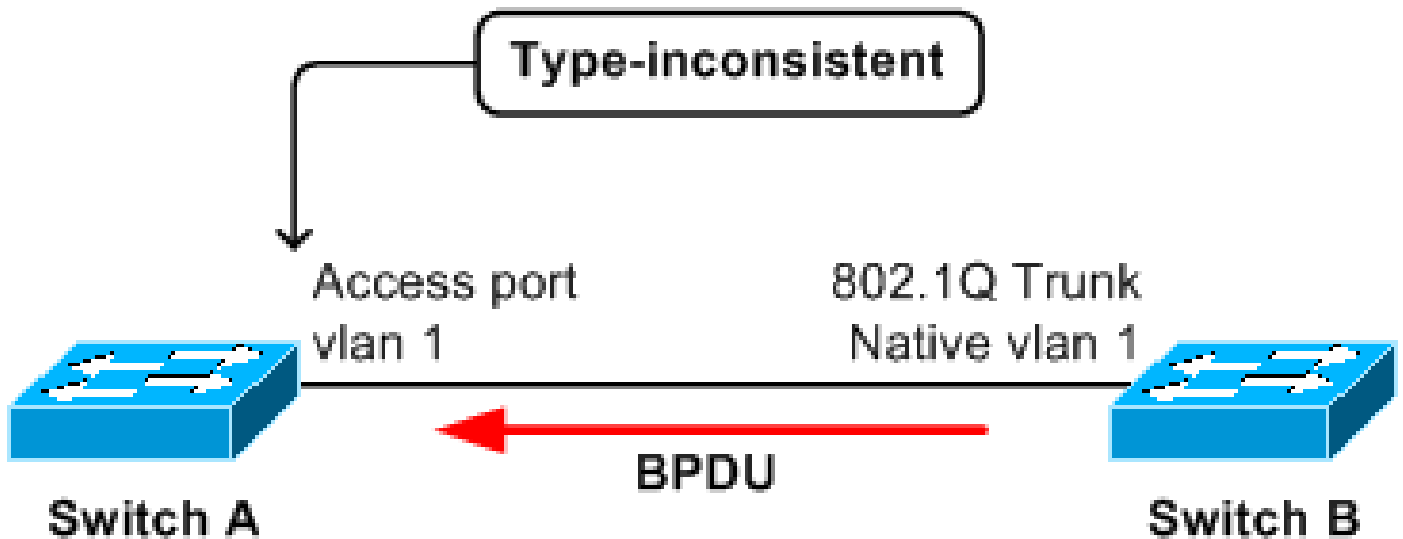
- La porta di accesso riceve una BPDU SSTP con tag IEEE 802.1Q.

In questo scenario, la porta di accesso sul bridge A riceve, dal bridge B, una PVST+ BPDU con tag da STP di una VLAN diversa da 1. La porta su A può essere messa in stato di incoerenza di tipo.

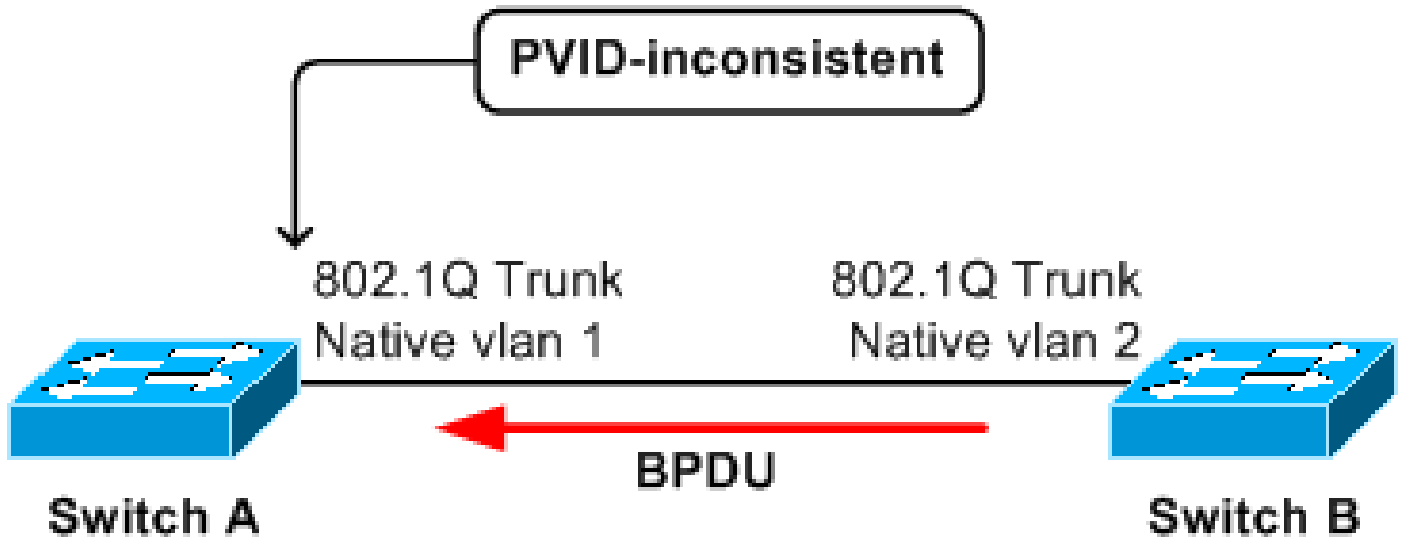
-
- La porta trunking IEEE 802.1Q riceve una BPDU SSTP non codificata con un tipo, una lunghezza e un valore VLAN (TLV) che non corrisponde alla VLAN su cui è stata ricevuta la BPDU.

In questo scenario, la porta trunk su A riceve una PVST+ BPDU da STP della VLAN 2 con un tag della VLAN 2. In questo modo, la porta sulla A viene bloccata sia sulla VLAN 1 che sulla VLAN 2.
