Risoluzione dei problemi relativi alle schede di interfaccia voce non riconosciute sui router Cisco 1750, 1751 e 1760

Questo documento spiega come risolvere i problemi relativi a un router Cisco 1750, Cisco 1751 o Cisco 1760 che non riconosce le schede di interfaccia voce (VIC).

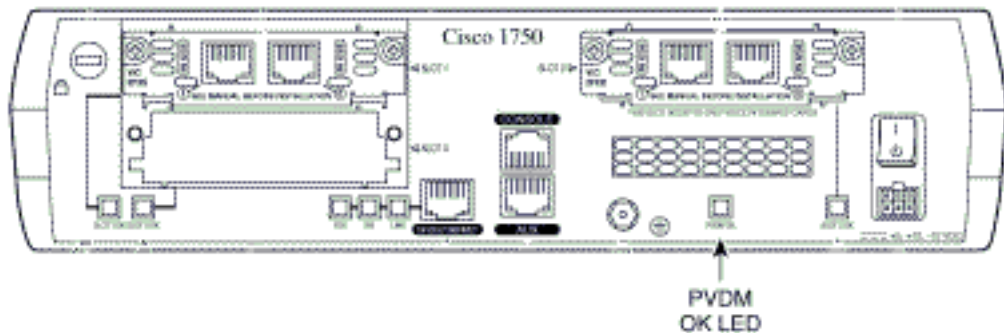
4. Se il router non riconosce il VCI, verificare che il LED PVDM OK sia acceso. Il LED PVDM OK indica che un PVDM è inserito correttamente in uno slot per scheda PVDM. Sui router 175x, il LED OK PVDM si trova sul pannello posteriore, come mostrato nel

diagramma:

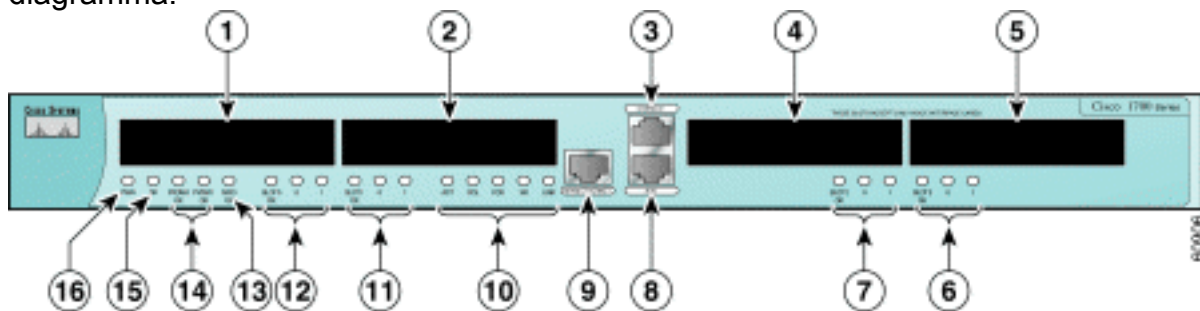
1760 ha due LED PVDM OK, 0 e 1. Ce n'è uno per ogni slot per scheda PVDM. Questi LED si trovano sul pannello anteriore. Il numero 14 le indica in questo

diagramma:

tabella seguente vengono descritti gli altri numeri del diagramma.
