Risoluzione dei messaggi di errore relativi al CEF

Questo documento descrive le cause dei messaggi di errore comuni relativi a Cisco Express Forwarding (in precedenza CEF) sulle piattaforme che eseguono la commutazione Cisco Express Forwarding (in precedenza dCEF) (router Cisco serie 7500 e router Internet Cisco serie 12000) e come risolverli.

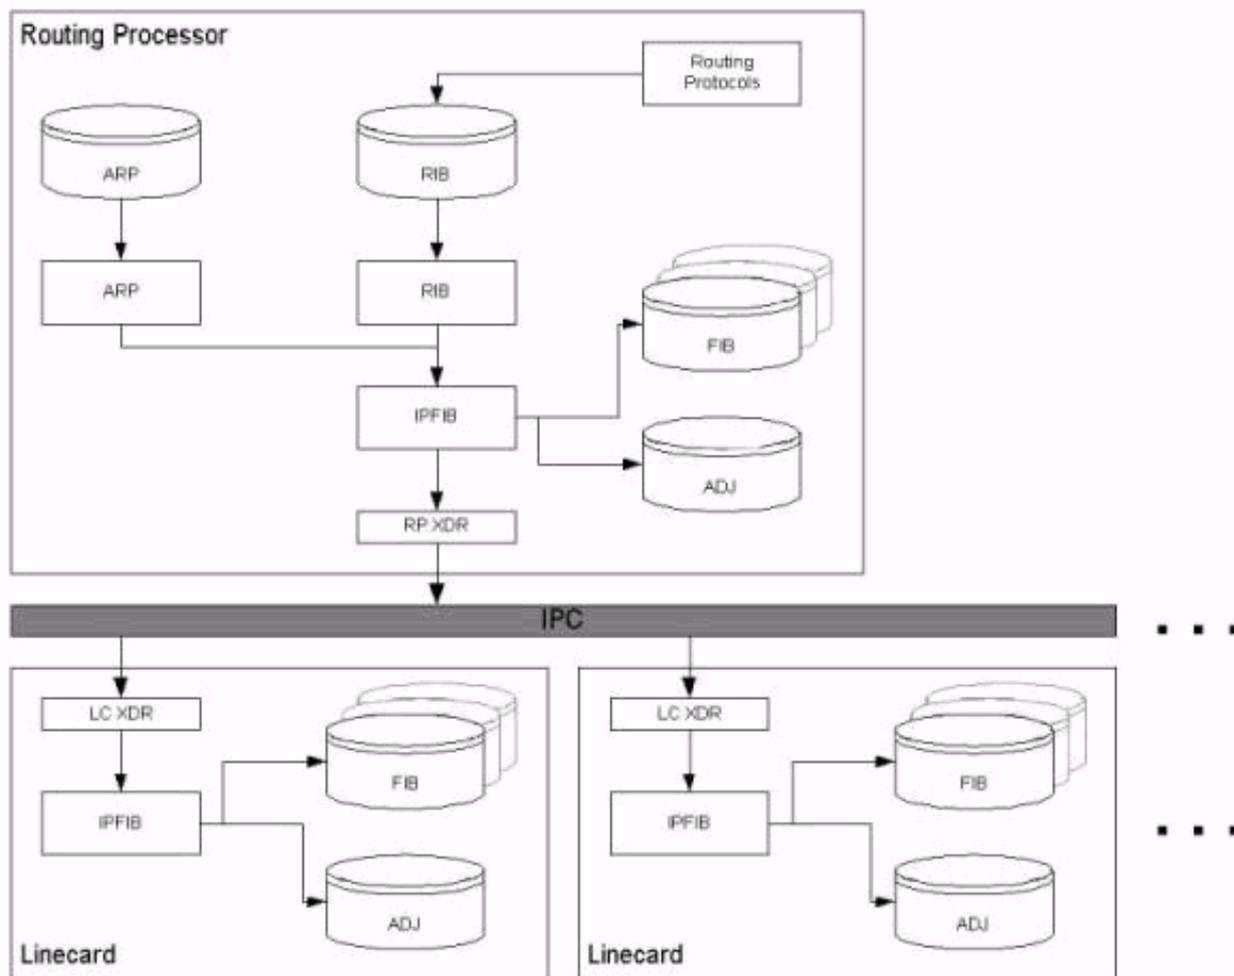
Ecco una panoramica dell'architettura XDR:

Come spiegato nella sezione [Informazioni generali](#) di questo documento, i messaggi IPC trasportano le tabelle FIB e adiacenti dal RP ai LC. In altre parole, il meccanismo IPC sincronizza entrambi i set di tabelle sull'RP e sui LC. Qualsiasi struttura di dati utilizzata da un elemento deve essere trasportata al LC attraverso l'IPC FIB e le statistiche devono essere inviate nuovamente al RP. Quando l'inoltro Cisco Express distribuito è abilitato, il controller di dominio prende la decisione di inoltro utilizzando i database replicati archiviati localmente.

XDR è noto come meccanismo di sovrapposizione IPC. I messaggi XDR vengono utilizzati esclusivamente con l'implementazione di Cisco Express Forwarding distribuito.
