Risoluzione dei problemi comuni dei moduli CG522-E e P-5GS6-GL

Questo documento descrive i problemi di configurazione comuni rilevati nei moduli Cisco CG522-E e P-5GS6-GL.

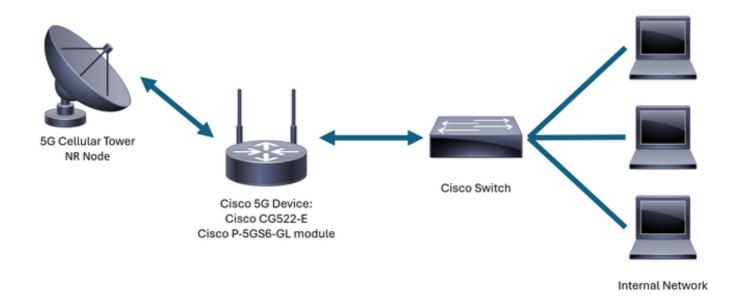
Si prevede che abbia una connessione tra il dispositivo 5G di Cisco e il nodo 5G New Radio (NR), detto anche tower cellulare 5G, in modo che la comunicazione in 5G possa avvenire:

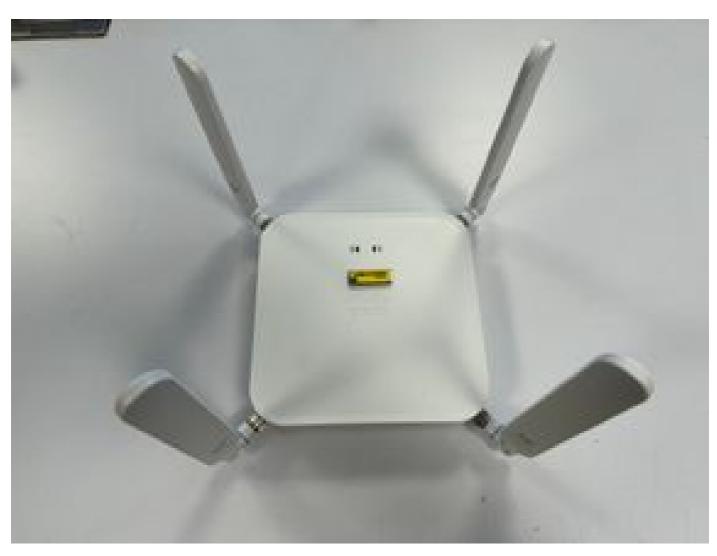
• Tutte le antenne sono installate correttamente. Per un CG522-E:

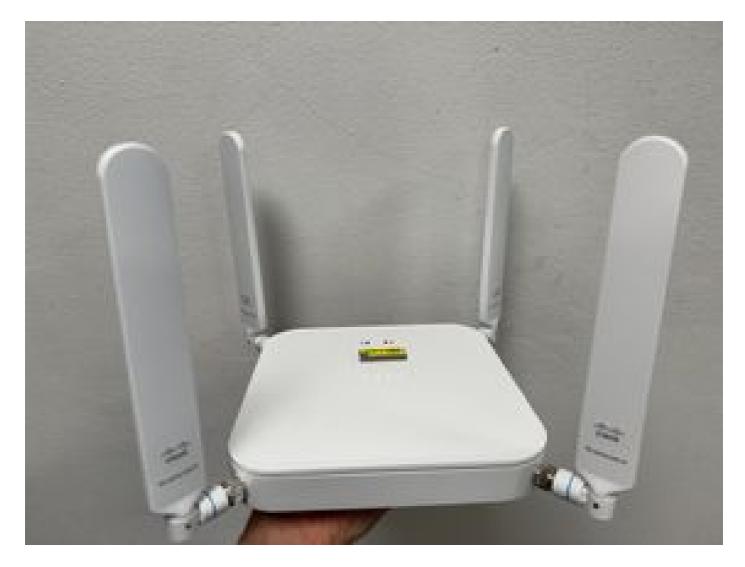
• Le antenne sono orientate correttamente e puntano verso il cielo. Per un CG522-E:

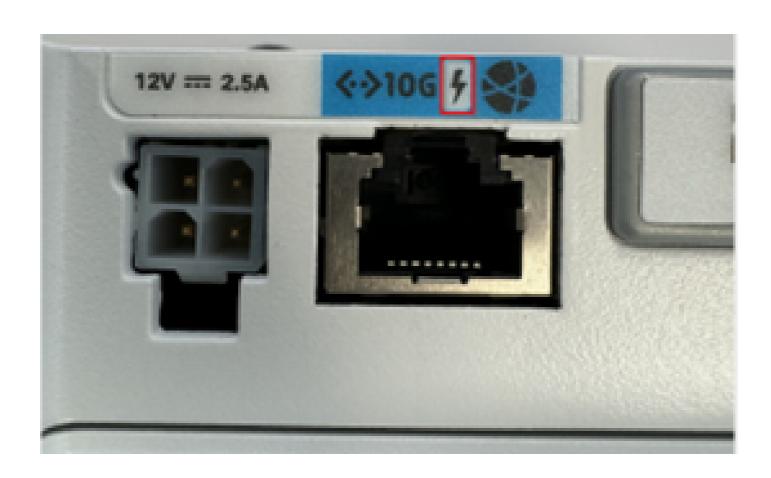
Verificare che il dispositivo sia compatibile con PoE; nella porta Ethernet deve essere presente un'etichetta con un simbolo di fulmine:

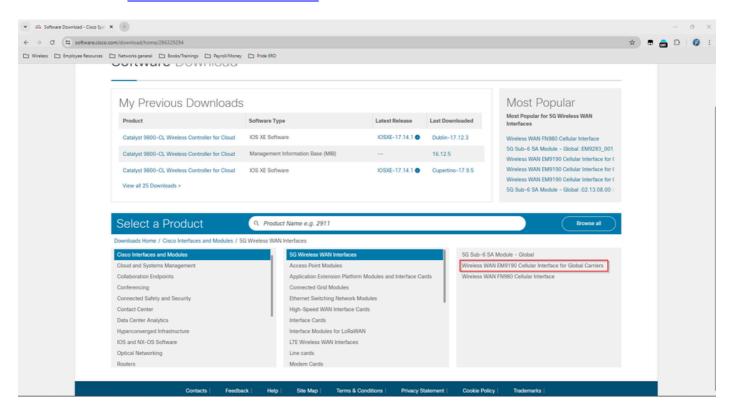
2. Andare a Cisco Software Downloads e selezionare l'ID modello corretto:

- 1. Andare al firmware del modem cellulare.
- 2. Cercare il firmware richiesto. Nell'aggiornamento vengono utilizzati i file .cwe e .nvu.
